Førde kommune

Tilstandsanalyse

Førde ungdomskule

Tilstandsanalyse: Kartlegging med tanke på fremtidig vedlikehold

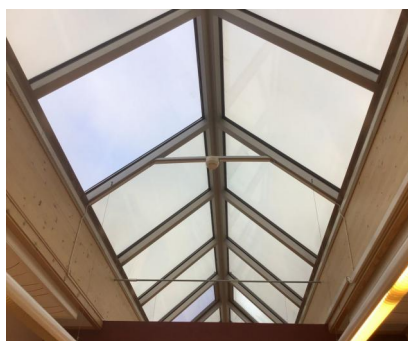
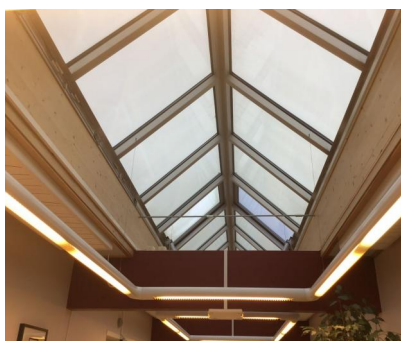
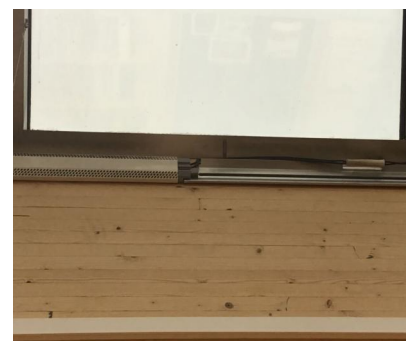
Tilstand	Varmelister ved glasstak
TilstandsID	190126235
Lokasjon	Kontorfløy
System	450.001 Elvarme, generelt
Tilstandsgrad	2 - Vesentlige avvik
Konsekvensgrad	KG 2 - Vesentlige konsekvenser
Anbefalt utbedret år	2019
Status	Ubehandlet

Varmeliste som skal hindre kulderas/stråling frå glass tak er defekt. Ca. 81 meter.

Kulde stråling

Skifte/reparere varmelister

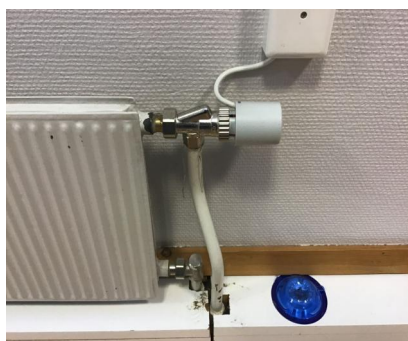
Tilstand	Ventiler radiatorer
TilstandsID	190126237
Lokasjon	Kontorfløy
System	320.001 Varme, generelt
Tilstandsgrad	2 - Vesentlige avvik
Konsekvensgrad	KG 2 - Vesentlige konsekvenser
Anbefalt utbedret år	2019
Status	Ubehandlet

Støy av ventil ved åpning og stenging. Forplanter seg over heile kontorfløyen (27 stk)

Støy på kontor

Skifte ventiler.. 27 stk.

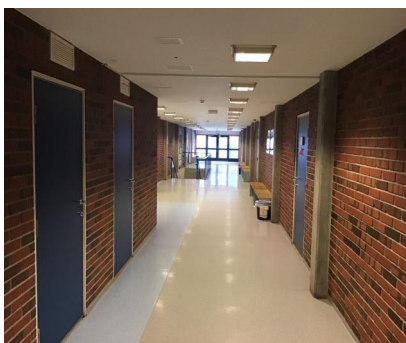
Tilstand	Lyddemping gangareal
TilstandsID	190126239
Lokasjon	D-fløy
System	226.001 Kledning og overflate
Tilstandsgrad	2 - Vesentlige avvik
Konsekvensgrad	KG 2 - Vesentlige konsekvenser
Anbefalt utbedret år	2019
Status	Ubehandlet

Utbedringsbeskrivelse
skifte himling

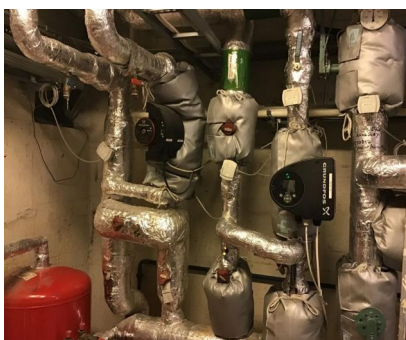
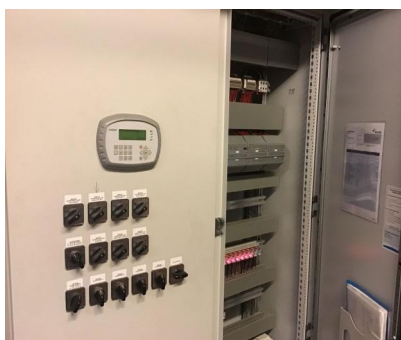
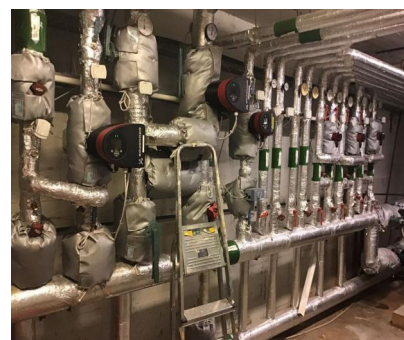
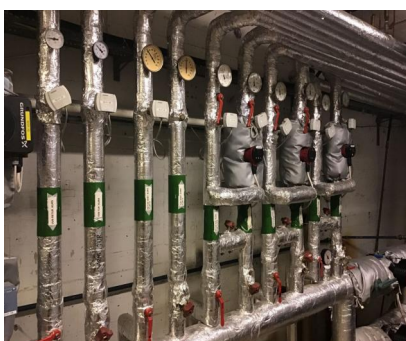
Tilstand	Varmepumpe til SD anlegg
TilstandsID	190126238
Lokasjon	Fyrrom
System	562.001 Sentral driftskontroll og automatisering
Tilstandsgrad	1 - Små og middels avvik
Konsekvensgrad	KG 1 - Små og middels konsekvenser
Anbefalt utbedret år	2019
Status	Ubehandlet

Fyrrommet er ikkje oppe å går på SD, då dette er caverion sine styringsbokser i skapet og GK sit SD anlegg. Dette snakkar ikkje ihop

Få fyrriig opp å gå på SD anlegg.

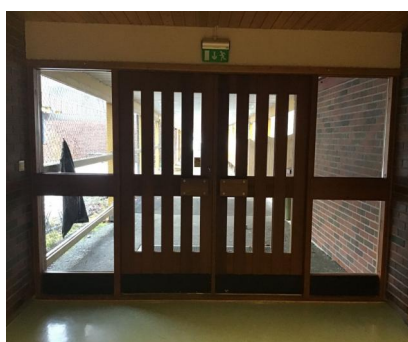
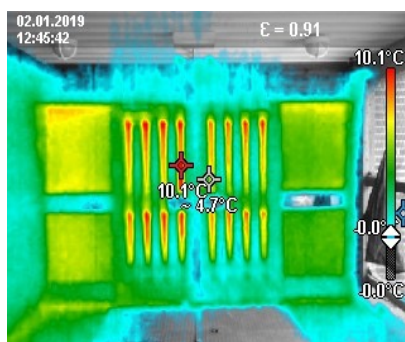
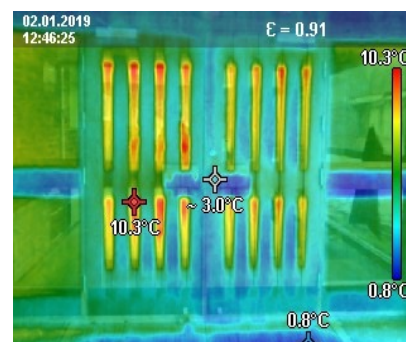
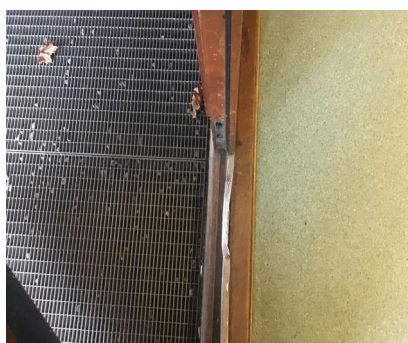
Tilstand	Ytterdører
TilstandsID	190126241
Lokasjon	D-fløy
System	234.001 Vinduer, dører, porter i vegger
Tilstandsgrad	1 - Små og middels avvik
Konsekvensgrad	KG 1 - Små og middels konsekvenser
Anbefalt utbedret år	2019
Status	Ubehandlet

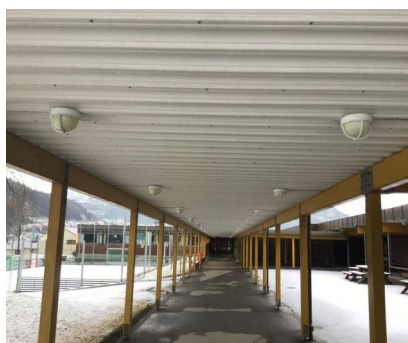
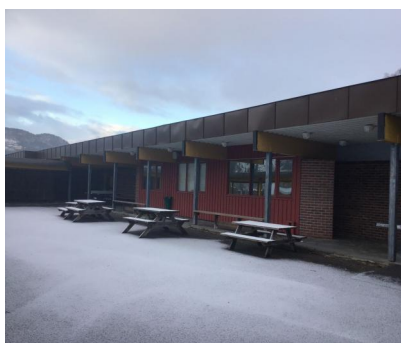
Tilstand	Utelys under overbygg
TilstandsID	190126242
Lokasjon	overbygg
System	442.001 Belysningsarmatur
Tilstandsgrad	1 - Små og middels avvik
Konsekvensgrad	KG 1 - Små og middels konsekvenser
Anbefalt utbedret år	2019
Status	Ubehandlet

Gamle lamper som kontaktorane ryker etter kvart. Pris 4-500 PR. Stk. RYK ved ball leik.

Byte til LED

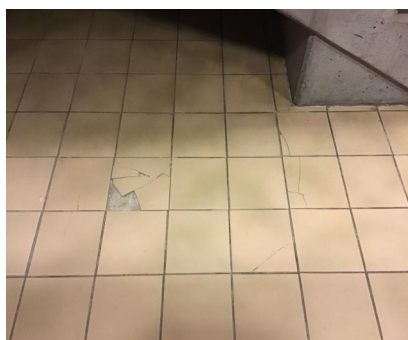
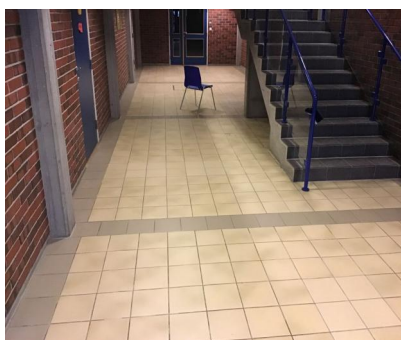
Tilstand	Fliser underetasje
TilstandsID	190126236
Lokasjon	D-fløy
System	255.001 Gulvoverflate
Tilstandsgrad	Ikke definert
Konsekvensgrad	Ikke definert
Anbefalt utbedret år	2020
Status	Ubehandlet

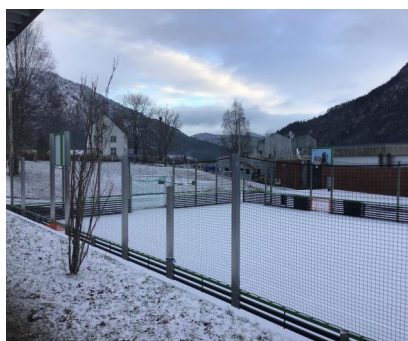
Tilstand	Lys ballbinge på solur.
TilstandsID	190126243
Lokasjon	Ballbinge
System	562.001 Sentral driftskontroll og automatisering
Tilstandsgrad	Ikke definert
Konsekvensgrad	Ikke definert
Anbefalt utbedret år	2019
Status	Ubehandlet

Lys må i dag stillast manuel, slik at det til tider kan stå lys på unødvendig.

Høgare straumbruk

Montere solur
