Førde kommune

Tilstandsanalyse

Halbrend skule (Førde)

Tilstandsanalyse: Kartlegging med tanke på fremtidig vedlikehold

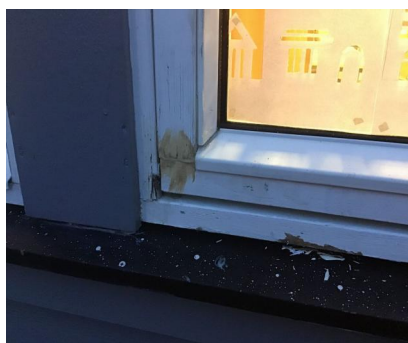
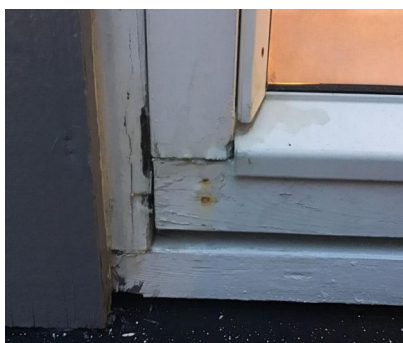
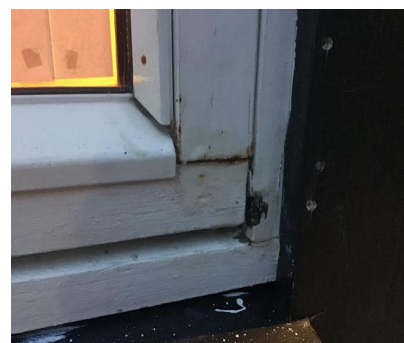
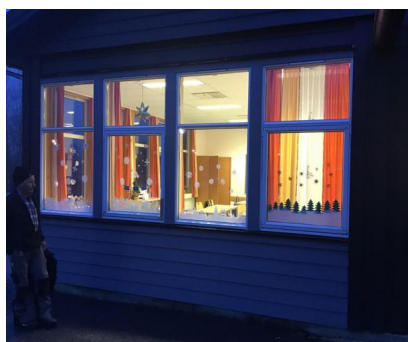
Tilstand	Råtene vindu mot vest i 2000 bygget
TilstandsID	190126093
Lokasjon	2000 bygget
System	234.001 Vinduer, dører, porter i yttervegger
Tilstandsgrad	2 - Vesentlige avvik
Konsekvensgrad	KG 2 - Vesentlige konsekvenser
Anbefalt utbedret år	2019
Status	Ubehandlet

Vindu begynt å råtne

Skifte vindu til vedlikeholdsfrie

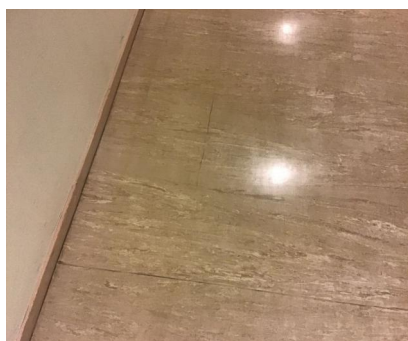
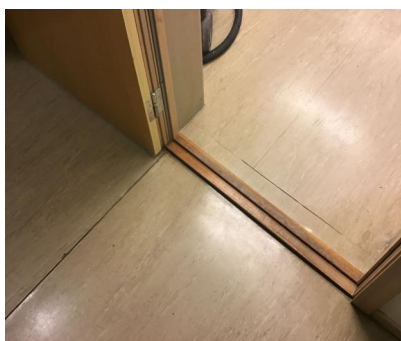
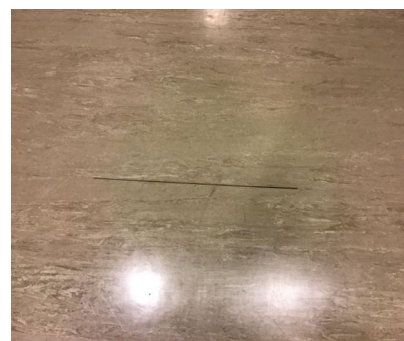
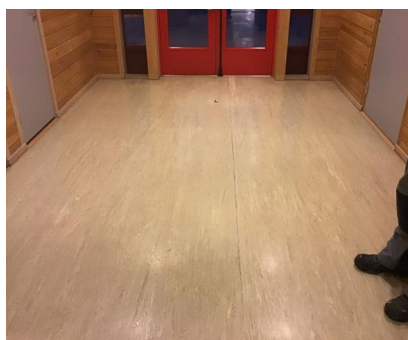
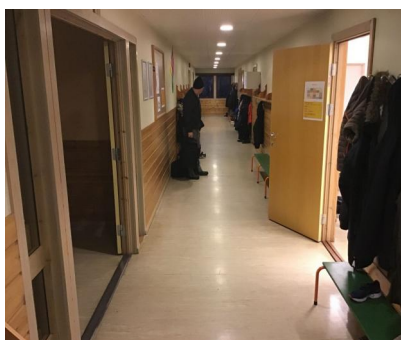
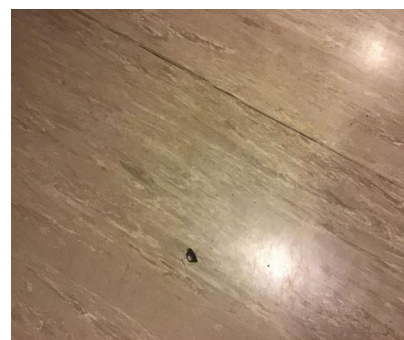
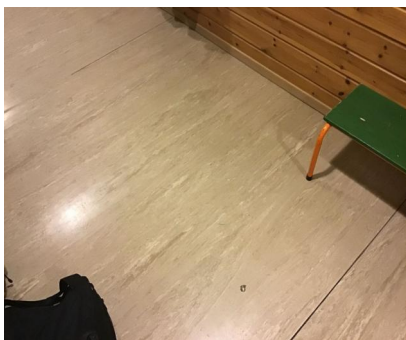
Tilstand	Gulvbelegg i 1991 bygget
TilstandsID	190126094
Lokasjon	1991 bygget
System	255.001 Gulvoverflate
Tilstandsgrad	2 - Vesentlige avvik
Konsekvensgrad	KG 2 - Vesentlige konsekvenser
Anbefalt utbedret år	2019
Status	Ubehandlet

Gulvbelegg er slete, dårlege skjøytar/sveiser.

vanskeleg reinhald

Skifte belegg Ca. 600m²

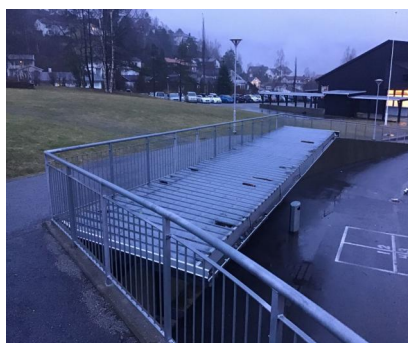
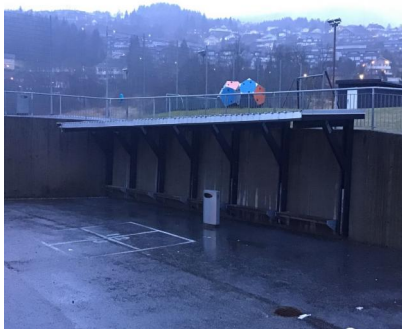
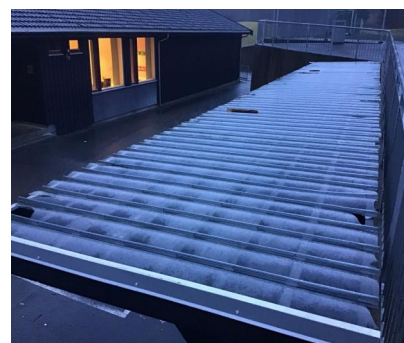
Tilstand	Takoverbygg benker
TilstandsID	190126666
Lokasjon	Ute mot kunstgrasbane
Tilstandsgrad	2 - Vesentlige avvik
Konsekvensgrad	KG 2 - Vesentlige konsekvenser
Anbefalt utbedret år	2019
Status	Ubehandlet

Det er lett tilkomst til taket, så det er øydelagt grunna ferdsel på taket.

Taklekkasje som tilfører konstruksjon fuktighet. Råteskader på sikt.

Skifte til tak med undertak og papp. 30m²

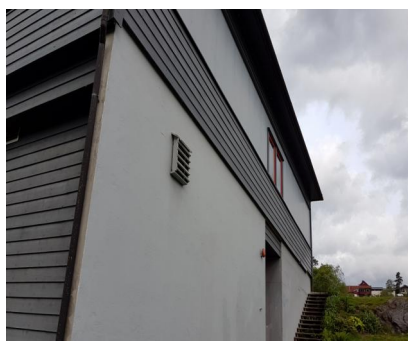
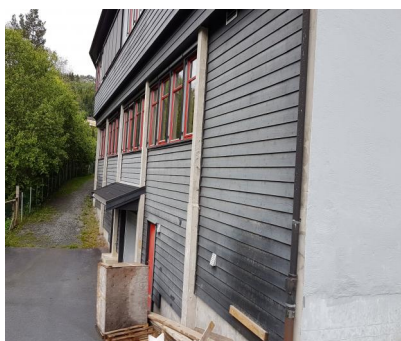
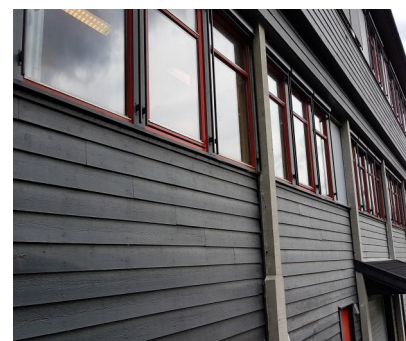
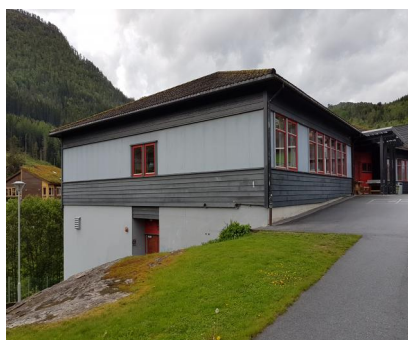
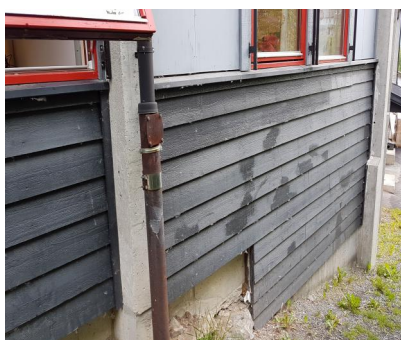
Tilstand	Sleten maling
TilstandsID	190131861
Lokasjon	Avdeling 1 (G1,F, bakkastsider av A og K)
System	235.001 Utvendig kledning og overflate
Tilstandsgrad	2 - Vesentlige avvik
Konsekvensgrad	KG 2 - Vesentlige konsekvenser
Anbefalt utbedret år	2019
Status	Ubehandlet

Veggane ser ut dårlig. Det trenger maling.

Det blir verre og kostar meir.

Vaske, pusse og male

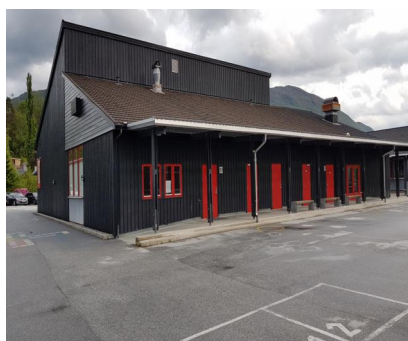
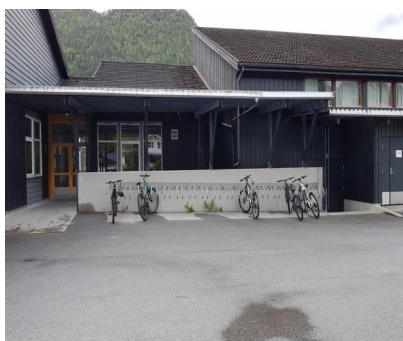
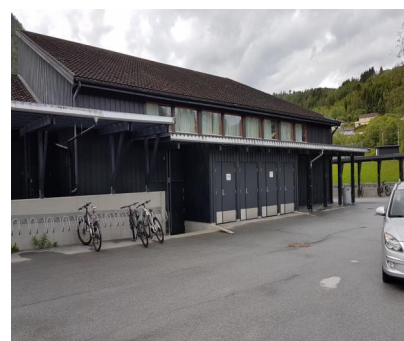
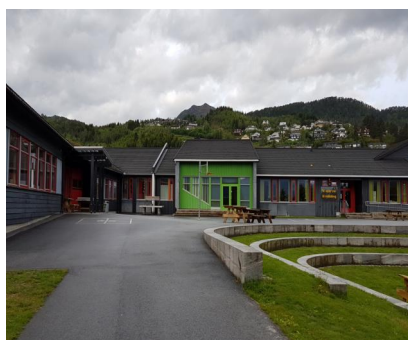
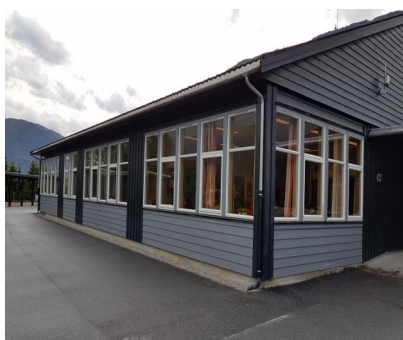
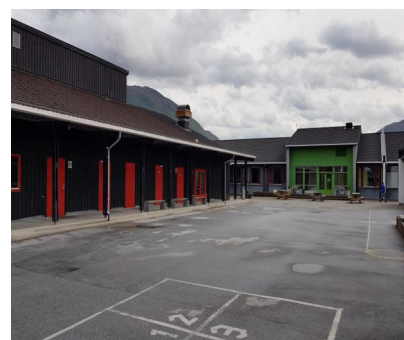
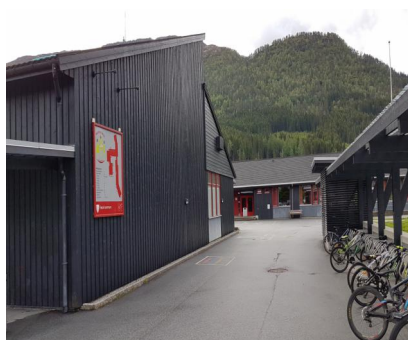
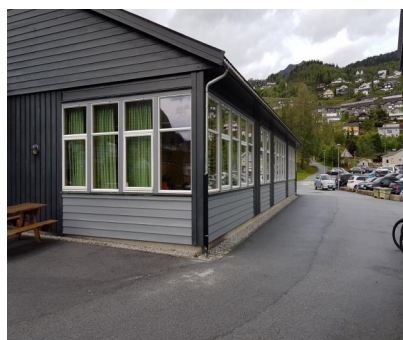
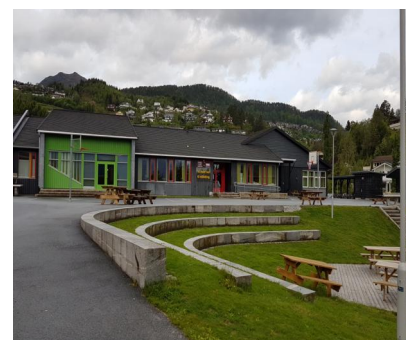
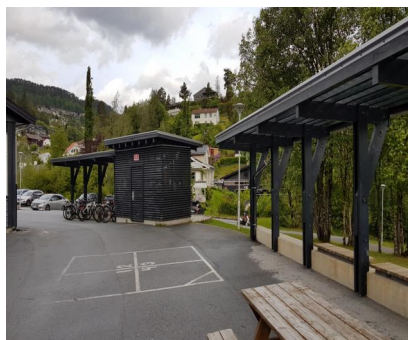
Tilstand	Sleten maling
TilstandsID	190131865
Lokasjon	avdeling 3 (C1, C2, C3, D1,B1,B2,E)
System	235.001 Utvendig kledning og overflate
Tilstandsgrad	1 - Små og middels avvik
Konsekvensgrad	KG 1 - Små og middels konsekvenser
Anbefalt utbedret år	2021
Status	Ubehandlet

Trenger å male men seinare

Det blir verre og kostar meir

Vaske, pusse og male

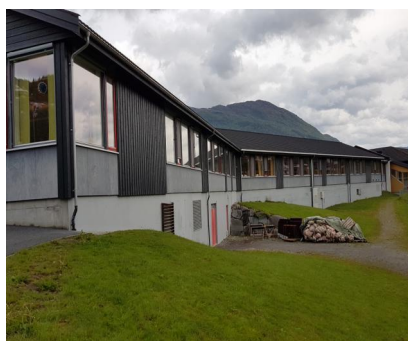
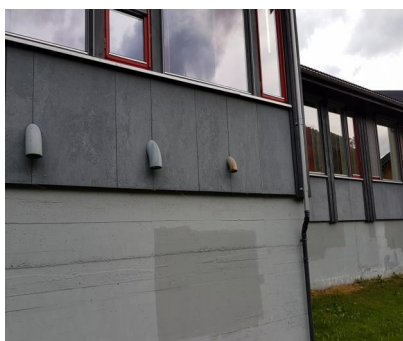
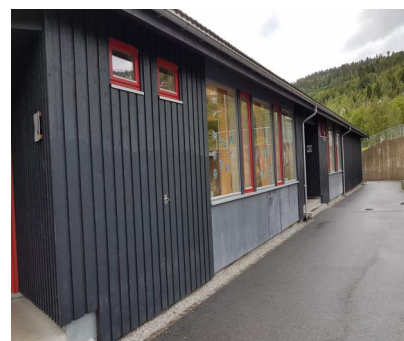
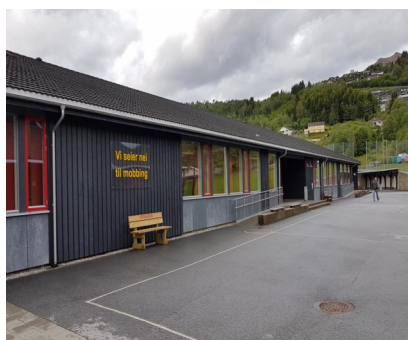
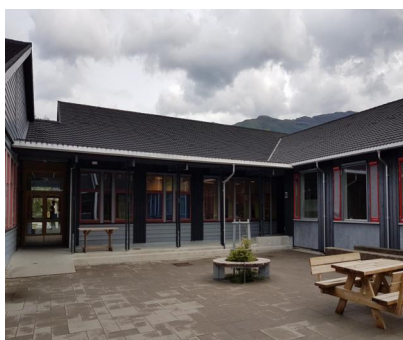
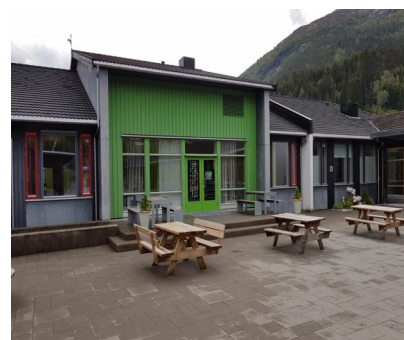
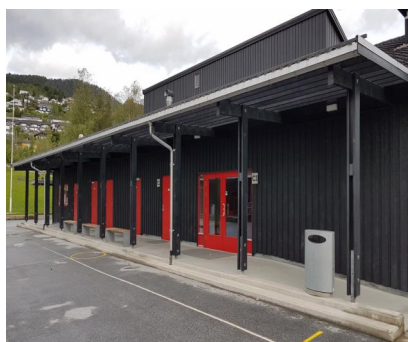
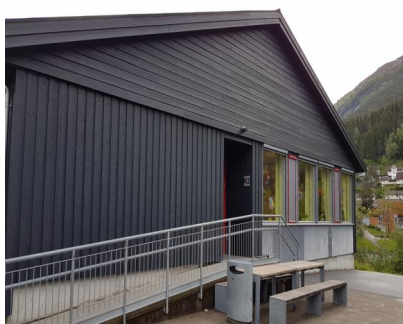
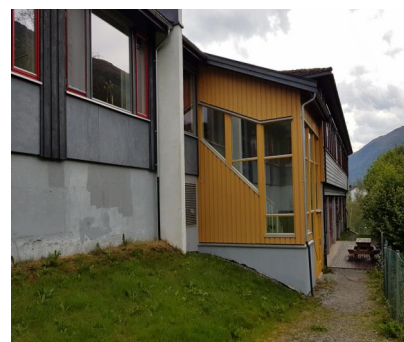
Tilstand	Sleten maling
TilstandsID	190131866
Lokasjon	Avdeling 2 (J , K1, K2 og frammande sider av A, K,L) + syklersparaplyar og lager
System	235.001 Utvendig kledning og overflate
Tilstandsgrad	1 - Små og middels avvik
Konsekvensgrad	KG 1 - Små og middels konsekvenser
Anbefalt utbedret år	2020
Status	Ubehandlet

Det trenger maling

Det blir verre og kostar meir

Vaske, Pusse og male

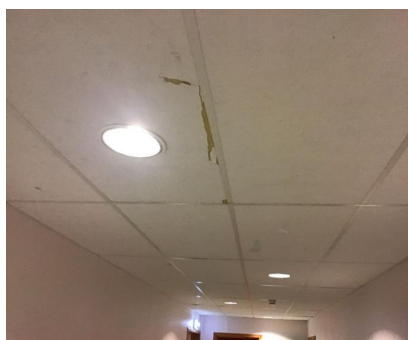
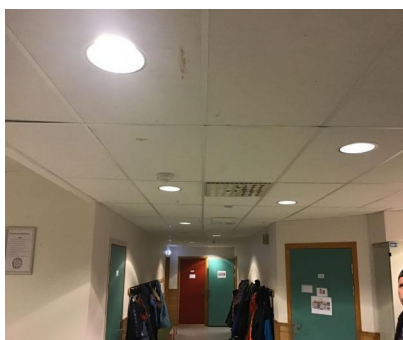
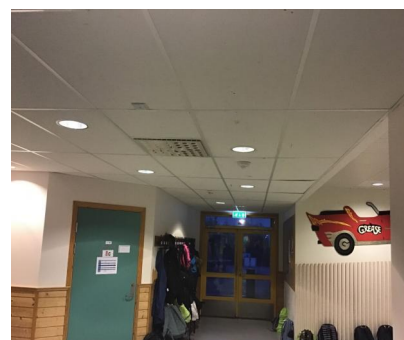
Tilstand	Himmlingsplate
TilstandsID	190126660
Lokasjon	Korridor 2000 bygget
Tilstandsgrad	Ikke definert
Konsekvensgrad	Ikke definert
Anbefalt utbedret år	2019
Status	Ubehandlet
