Førde kommune

# Tilstandsanalyse

Holsen skule (Førde)

**Tilstandsanalyse:** Kartlegging med tanke på fremtidig vedlikehold

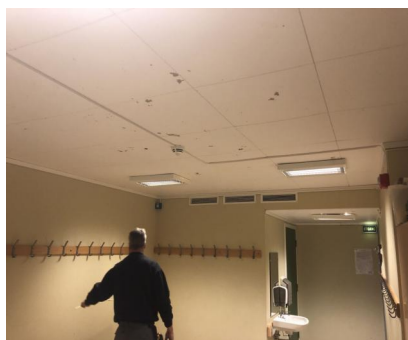
Tilstand	Tak Garderober
TilstandsID	190126246
Lokasjon	Garderober
Tilstandsgrad	2 - Vesentlige avvik
Konsekvensgrad	KG 2 - Vesentlige konsekvenser
Anbefalt utbedret år	2019
Status	Ubehandlet

Taket har mange skader, og ser ikkje bra ut. Taket består av plater med "not og pinn" som enkelte plasser er skada og som ikkje let seg ordne. Dårleg feste for taklamper, so dei "heng og sleng".

Tak og lamper kan dette ned

Skite tak. Vurdere å byte lampene til Led.

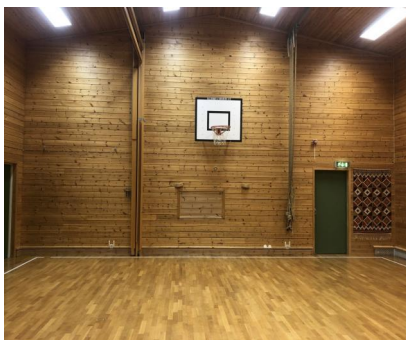
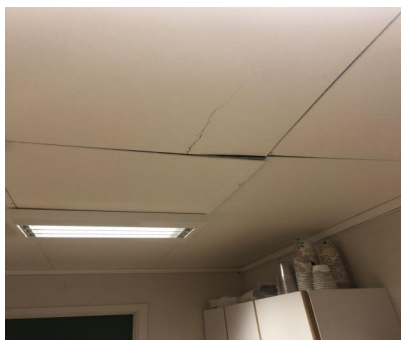
Tilstand	Vegg gymsal
TilstandsID	190126247
Lokasjon	Gymsal
Tilstandsgrad	2 - Vesentlige avvik
Konsekvensgrad	KG 2 - Vesentlige konsekvenser
Anbefalt utbedret år	2019
Status	Ubehandlet

Vegg mot kjøkken er hardt utsatt, og det er ein del knekt panel etc. Ein merkar også den harde bruken på kjøkkenet sia..

Forsterke vegg ca. 2m opp.

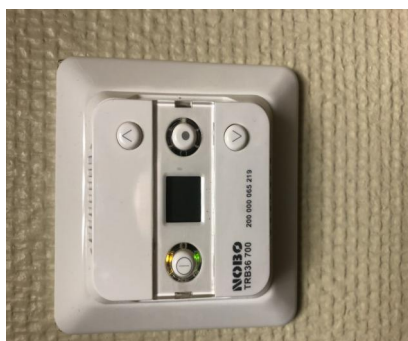
Tilstand	Termostater
TilstandsID	190126248
Lokasjon	Bygg generelt
System	450.001 Elvarme, generelt
Tilstandsgrad	2 - Vesentlige avvik
Konsekvensgrad	KG 2 - Vesentlige konsekvenser
Anbefalt utbedret år	2019
Status	Ubehandlet

Det er usikkerheit om termostater er i drift.

Unødvendig straumbruk

Sjekke opp termostater. Eventuelt skifte ut

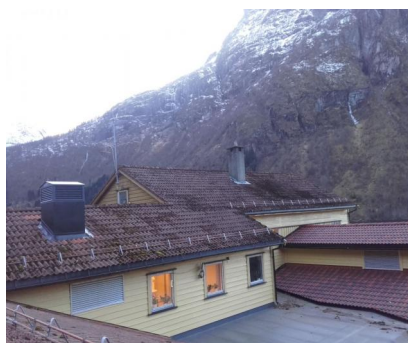
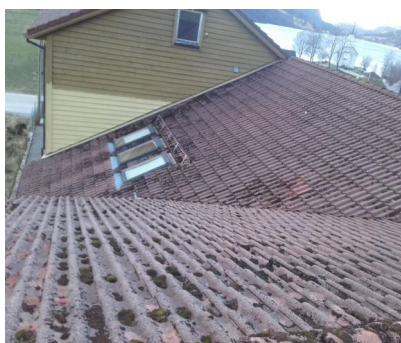
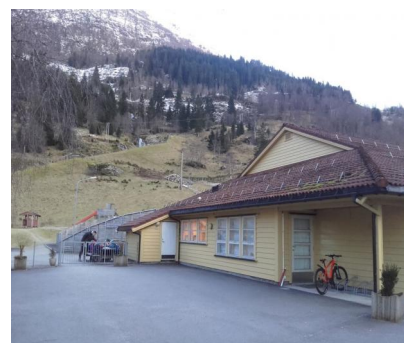
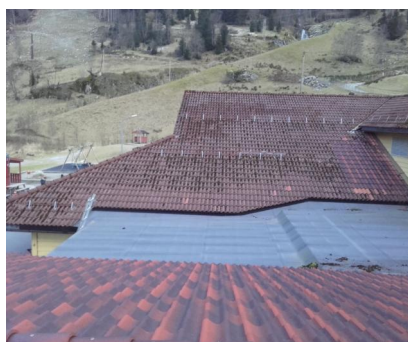
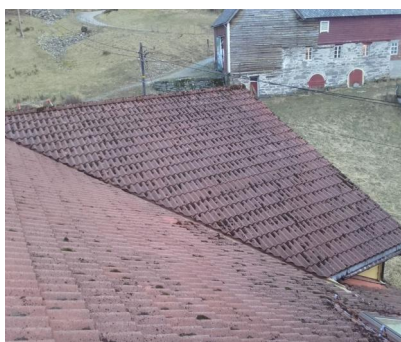
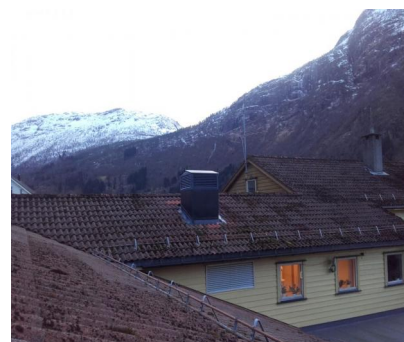
Tilstand	Takstein
TilstandsID	190127412
Lokasjon	Ute
Tilstandsgrad	2 - Vesentlige avvik
Konsekvensgrad	KG 2 - Vesentlige konsekvenser
Anbefalt utbedret år	2019
Status	Ubehandlet

Takstein er slitt og tåler lenger ikkje at ein ferdast på tak. Det er også oppdaga nokre lekkasjer i den

Lekasje på tak

Skifte takstein

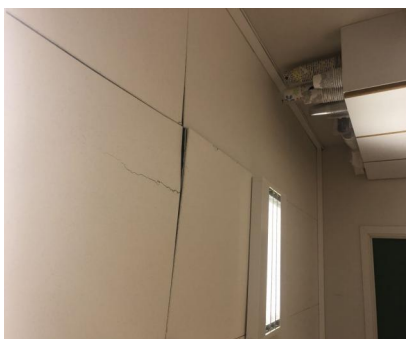
Tilstand	Tak Kjøkken
TilstandsID	190126250
Lokasjon	Kjøkken
Tilstandsgrad	2 - Vesentlige avvik
Konsekvensgrad	KG 1 - Små og middels konsekvenser
Anbefalt utbedret år	2019
Status	Ubehandlet

Tak på kjøkken er av samme type som

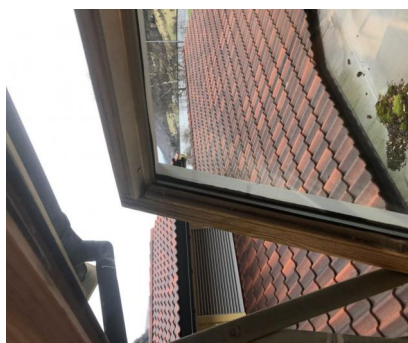
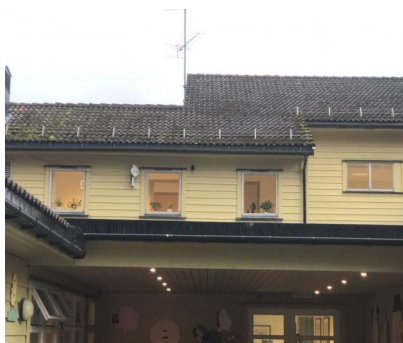
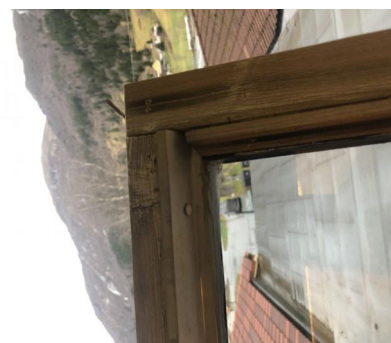
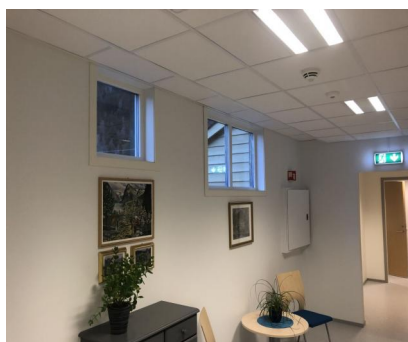
Tilstand	Vindu mot vest
TilstandsID	190127413
Lokasjon	Ute
Tilstandsgrad	2 - Vesentlige avvik
Konsekvensgrad	KG 1 - Små og middels konsekvenser
Anbefalt utbedret år	2019
Status	Ubehandlet

3 H-vindu + nokre faste vindu berer preg av råte

Lekkase

Skite til vedlikeholdsfrie vindu
