Førde kommune

Tilstandsanalyse

Flatene skule (Førde)

Tilstandsanalyse: Kartlegging med tanke på fremtidig vedlikehold

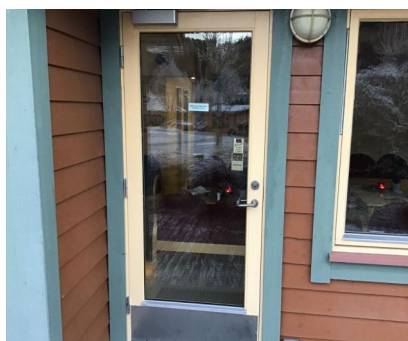
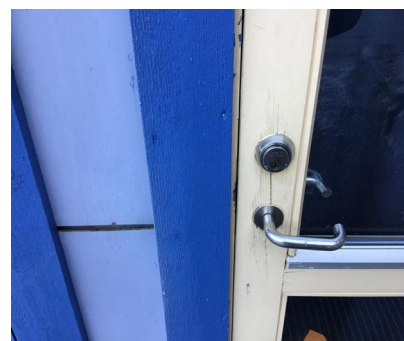
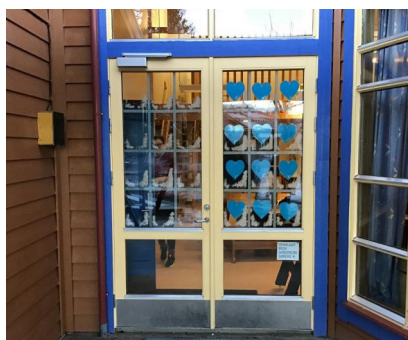
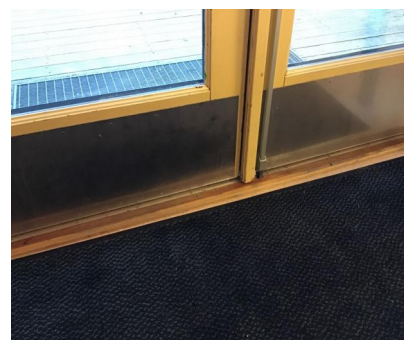
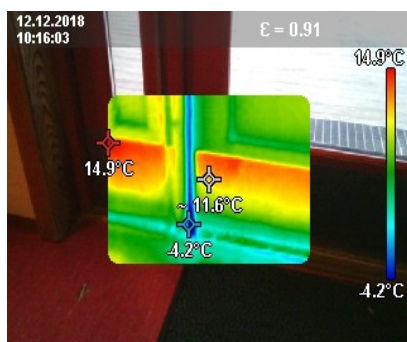
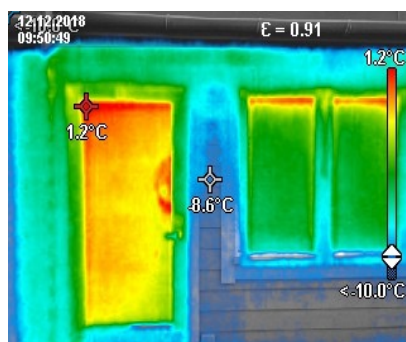
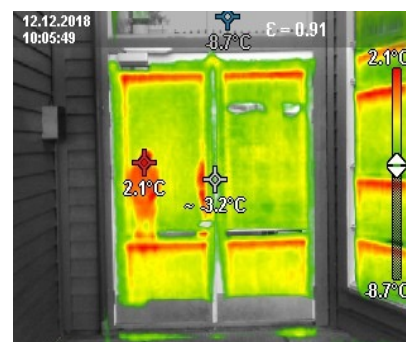
Tilstand	Utskifting av alle ytterdører, ENØK
TilstandsID	19066728
Lokasjon	Bygg generelt
System	234.001 Vinduer, dører, porter i yttervegger
Tilstandsgrad	2 - Vesentlige avvik
Konsekvensgrad	KG 2 - Vesentlige konsekvenser
Anbefalt utbedret år	2019
Status	Ubehandlet

Ytterdører er av tre og ber preg av alder og slitasje. Har i tillegg lav isoleringsverdi.

Varmetap og unødvendig energi forbruk.

Skifte dører.

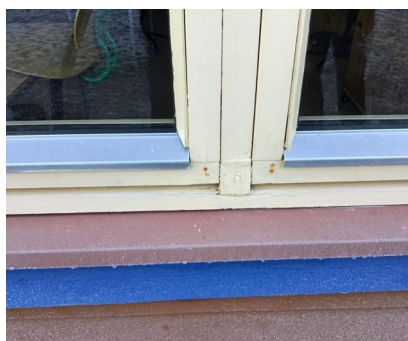
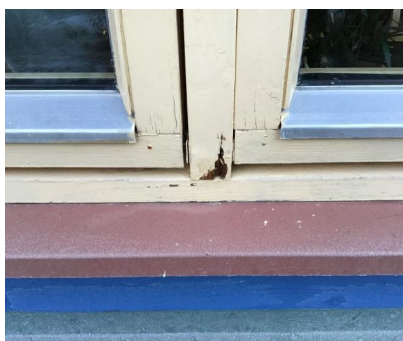
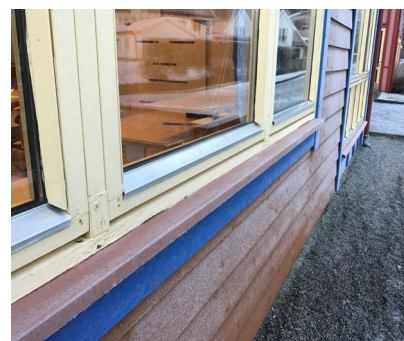
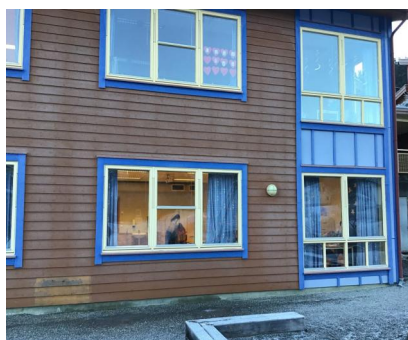
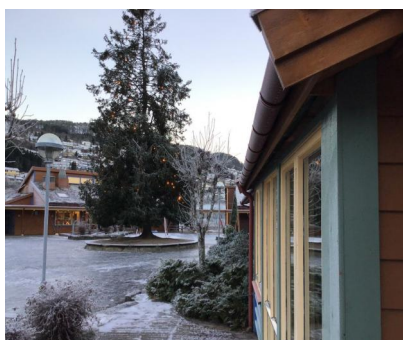
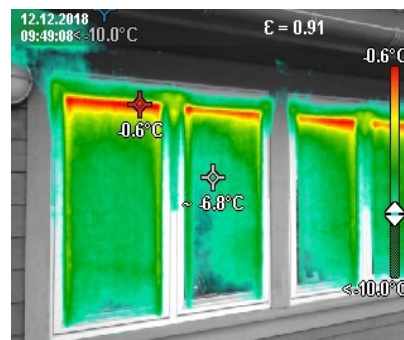
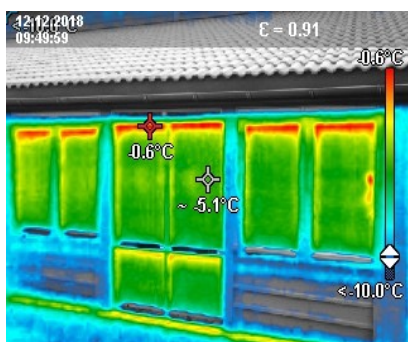
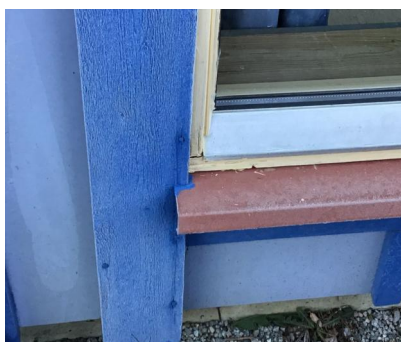
Tilstand	Utskifting av vindu
TilstandsID	190126230
Lokasjon	Bygg generelt
System	234.001 Vinduer, dører, porter i yttervegger
Tilstandsgrad	2 - Vesentlige avvik
Konsekvensgrad	KG 2 - Vesentlige konsekvenser
Anbefalt utbedret år	2019
Status	Ubehandlet

Vindu mot vest er begynt å råtne. i tillegg har dei lav isolasjons verdi.

Lekasje og unødvendig energibruk

Skifte vindu til komposit vindu (vedlikehaldsfritt)

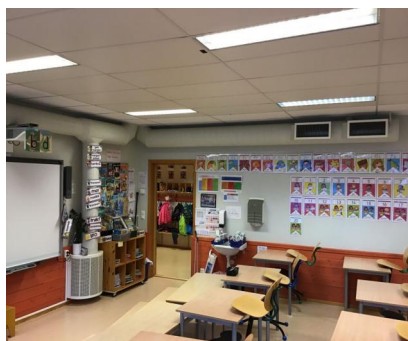
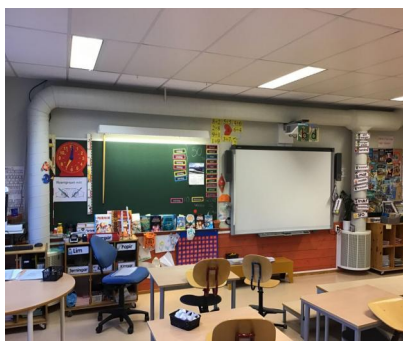
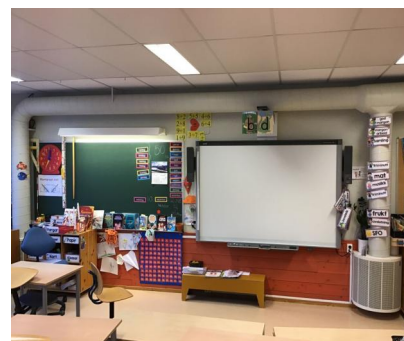
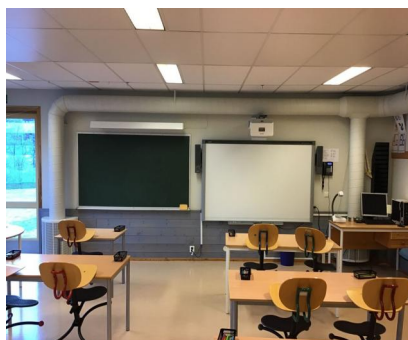
Tilstand	Ombygging ventilasjon (klasserom)
TilstandsID	190126232
Lokasjon	Klasserom
System	360.002 Luftbehandling generelt
Tilstandsgrad	2 - Vesentlige avvik
Konsekvensgrad	KG 2 - Vesentlige konsekvenser
Anbefalt utbedret år	2019
Status	Ubehandlet

Luft kjem i dag inn ved gulv, noko som fører til mylkje trekk. Har i enkelte rom måtte skjerme av ventilasjon for å betre arbeidsplass.

Trekk som kan føre til sjukdom

Bygge om innluft..

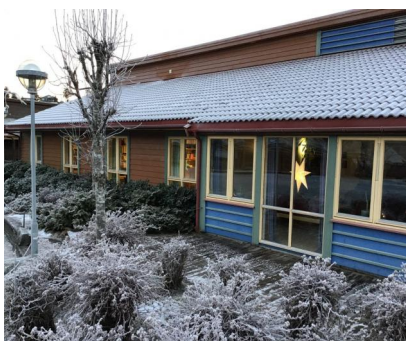
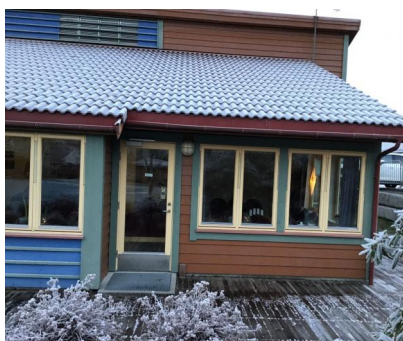
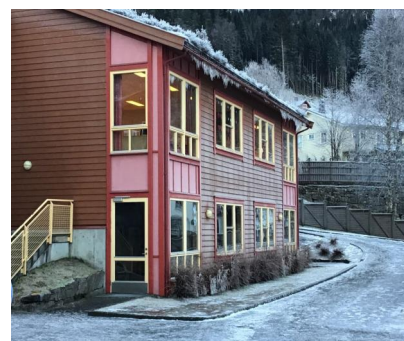
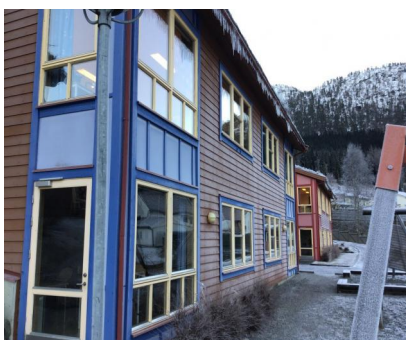
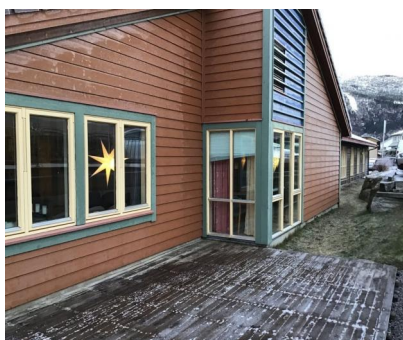
Tilstand	Solskjerming
TilstandsID	190126234
Lokasjon	Adm, A og B bygget.
System	237.001 Solavskjerming
Tilstandsgrad	TGIU - Ikke undersøkt
Konsekvensgrad	KG 2 - Vesentlige konsekvenser
Anbefalt utbedret år	2019
Status	Ubehandlet

Sol utsatte klasserom/kontor, som blir ubehagelig varme på Soldagar. Også blendig er eit problem.

Dårleg klima, arbeids/lære forhold.

Montere solavskjerming

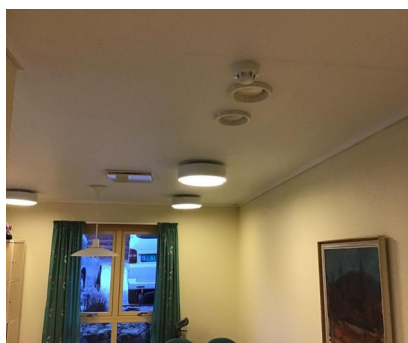
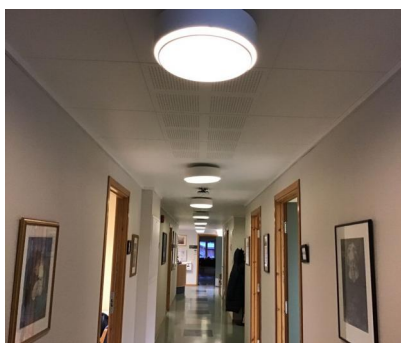
Tilstand	Lysarmatur
TilstandsID	190126229
Lokasjon	Bygg generelt
System	440.001 Lys, generelt
Tilstandsgrad	1 - Små og middels avvik
Konsekvensgrad	KG 1 - Små og middels konsekvenser
Anbefalt utbedret år	2019
Status	Ubehandlet

Sokklane er morkne og må sikkert bytast etterkvart 2x 18w pære PR lampe

Byte til ledd

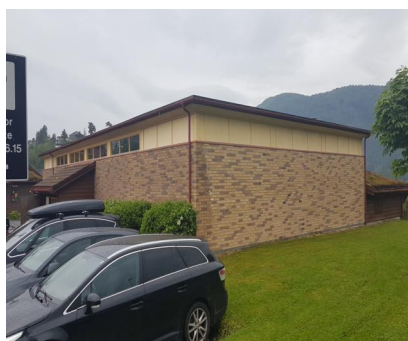
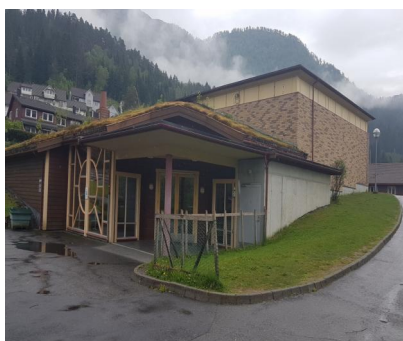
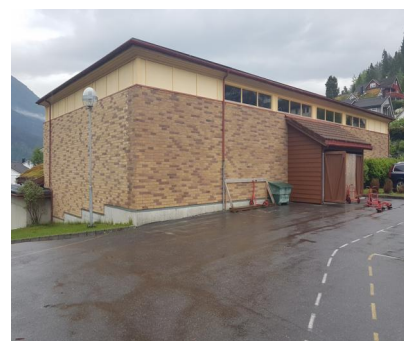
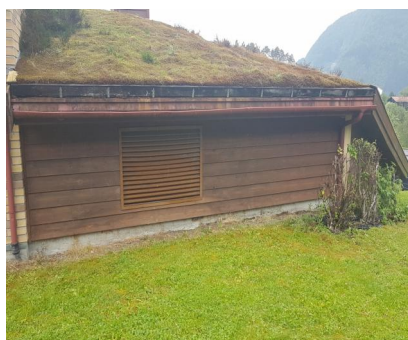
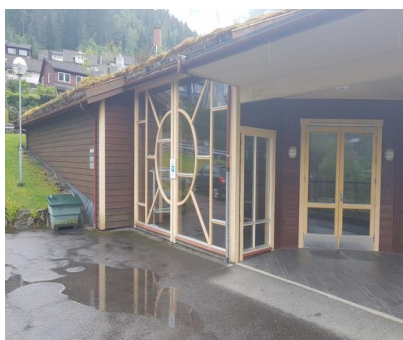
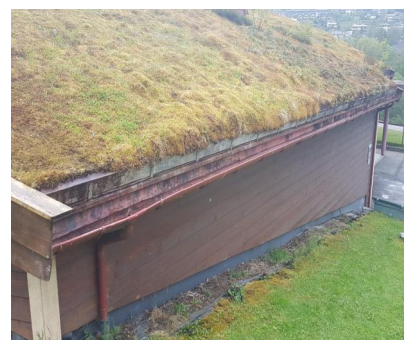
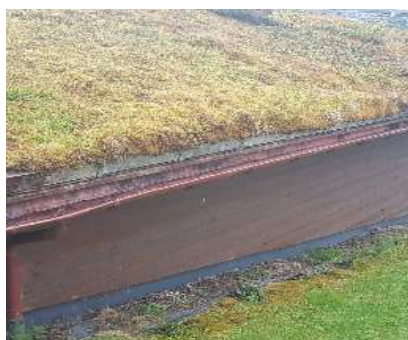
Tilstand	SLETEN MALING
TilstandsID	190131372
Lokasjon	GYMSALEN
System	235.001 Utvendig kledning og overflate
Tilstandsgrad	1 - Små og middels avvik
Konsekvensgrad	KG 1 - Små og middels konsekvenser
Anbefalt utbedret år	2021
Status	Ubehandlet

Trenger maling

Det blir verre og kostar meir å male

vaske, pusse og male

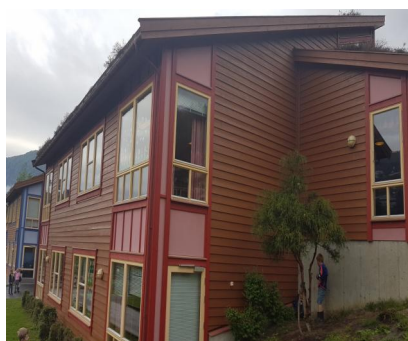
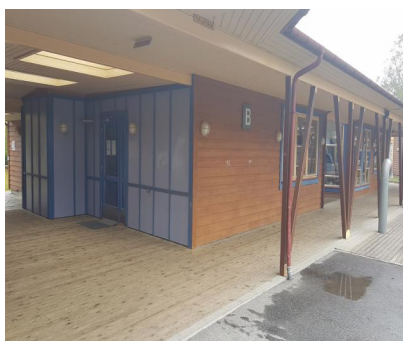
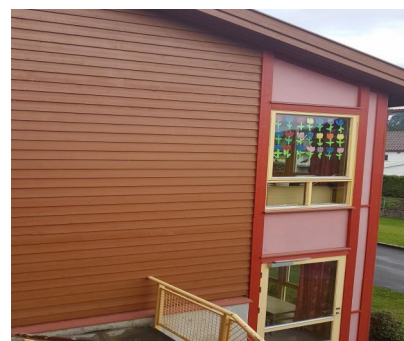
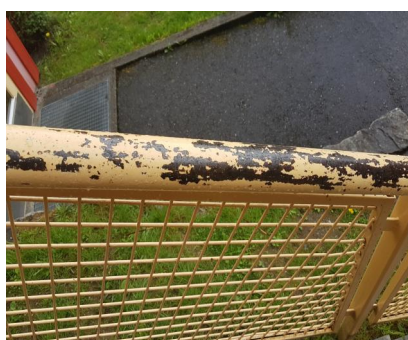
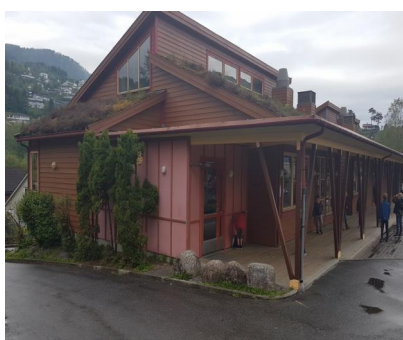
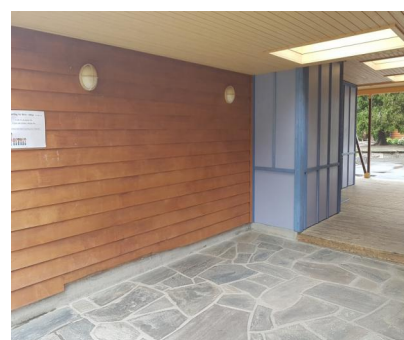
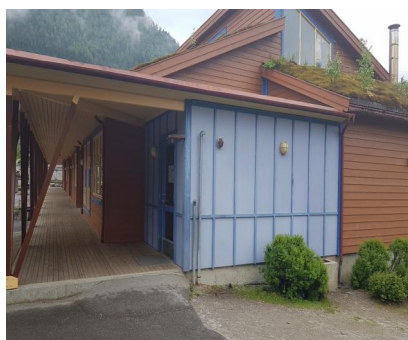
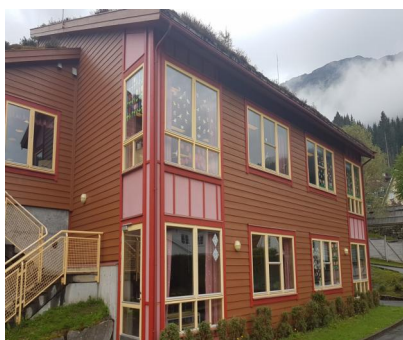
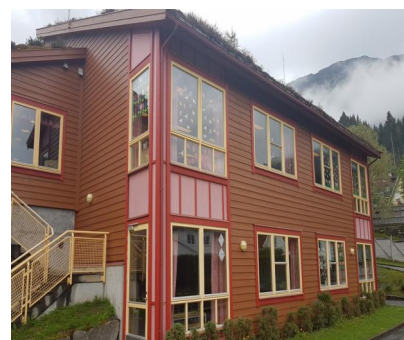
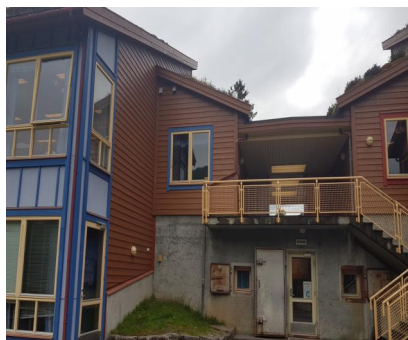
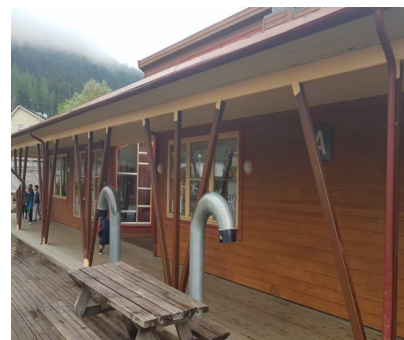
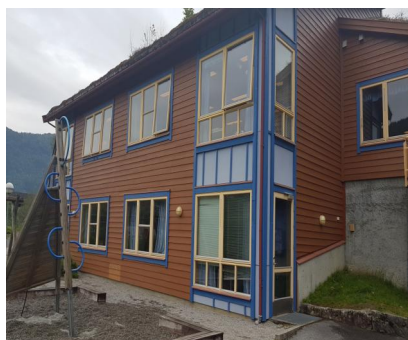
Tilstand	Sleten maling
TilstandsID	190131376
Lokasjon	Bygg A og B
System	235.001 Utvendig kledning og overflate
Tilstandsgrad	1 - Små og middels avvik
Konsekvensgrad	KG 1 - Små og middels konsekvenser
Anbefalt utbedret år	2023
Status	Ubehandlet

Trenger maling

Det blir verre og kostar meir

Vaske, pusse og male

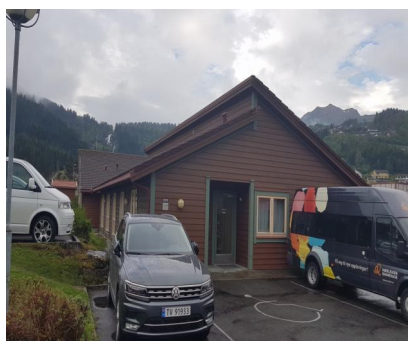
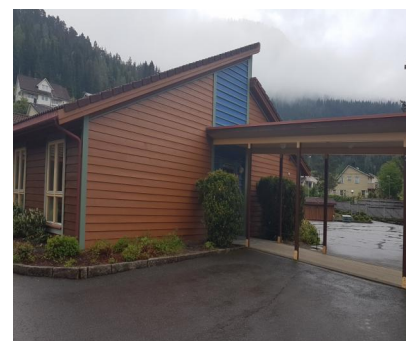
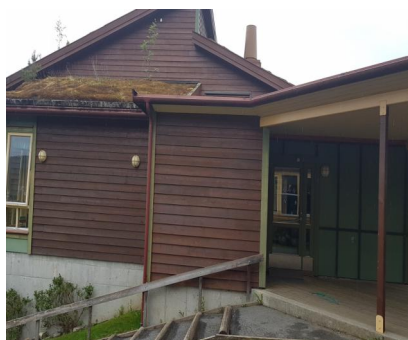
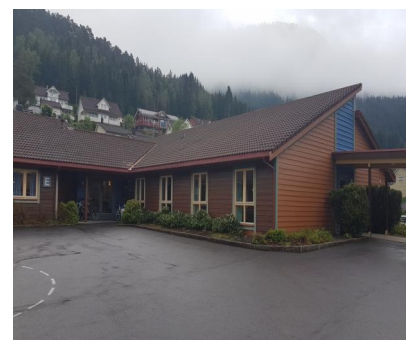
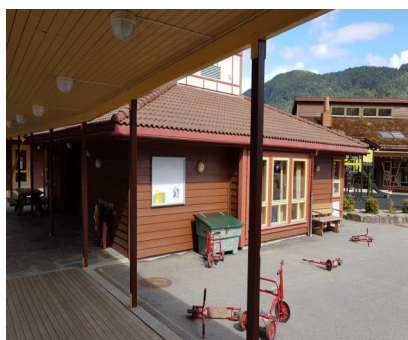
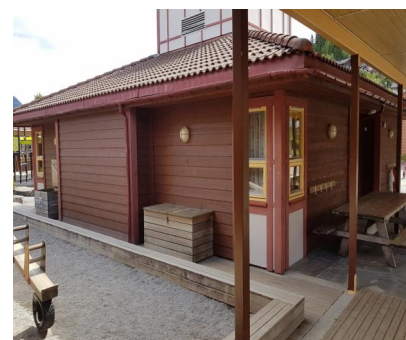
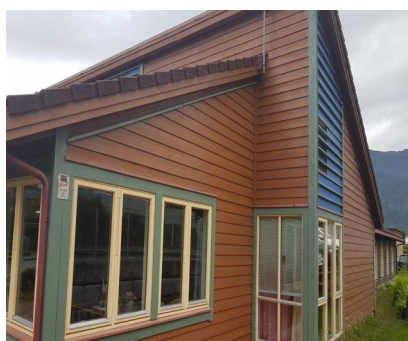
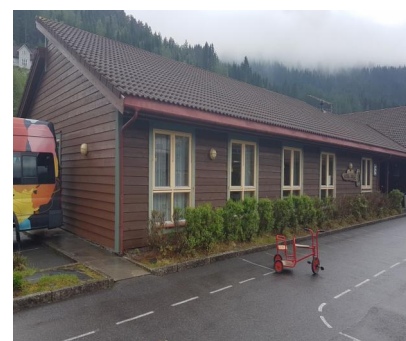
Tilstand	Sleten maling
TilstandsID	190131377
Lokasjon	ByggE og F
System	235.001 Utvendig kledning og overflate
Tilstandsgrad	1 - Små og middels avvik
Konsekvensgrad	KG 1 - Små og middels konsekvenser
Anbefalt utbedret år	2020
Status	Ubehandlet

Trenger maling

Det blir verre

Vaske, pusse og male

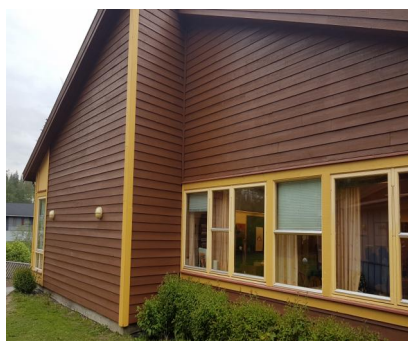
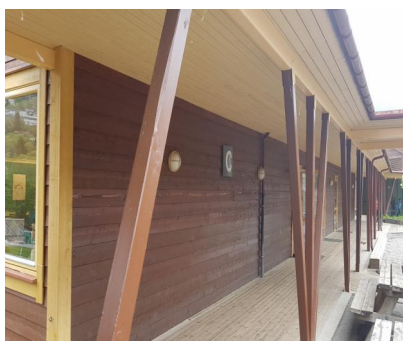
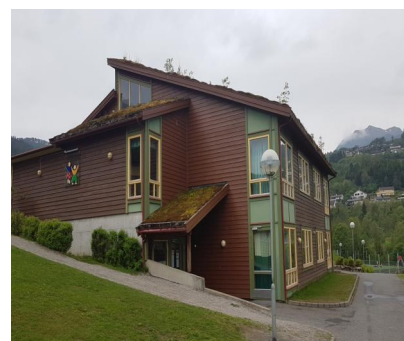
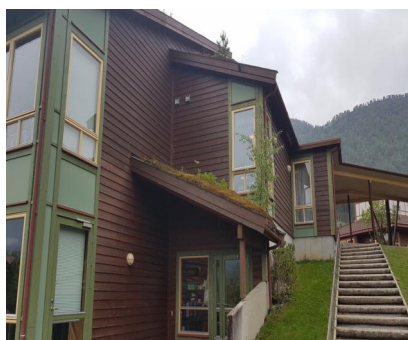
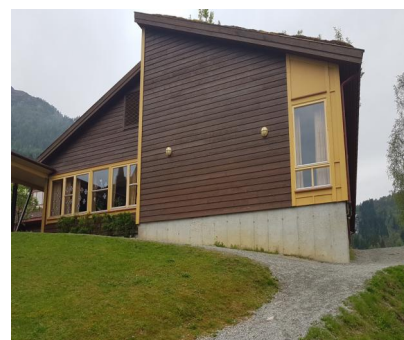
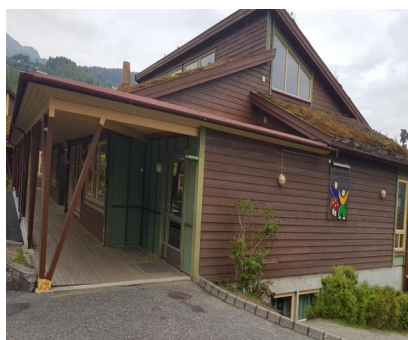
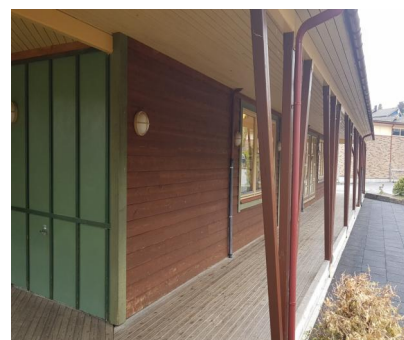
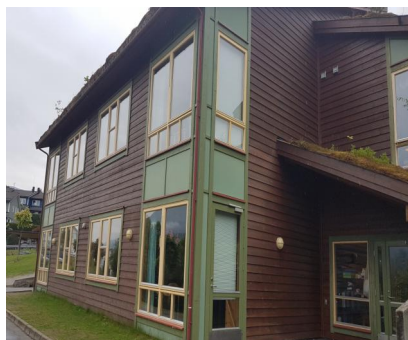
Tilstand	Sleten maling
TilstandsID	190131378
Lokasjon	Bygg C og D
System	235.001 Utvendig kledning og overflate
Tilstandsgrad	1 - Små og middels avvik
Konsekvensgrad	KG 1 - Små og middels konsekvenser
Anbefalt utbedret år	2022
Status	Ubehandlet

Trenger maling

Det blir verre og kostar meir

Vaske, pusse og male

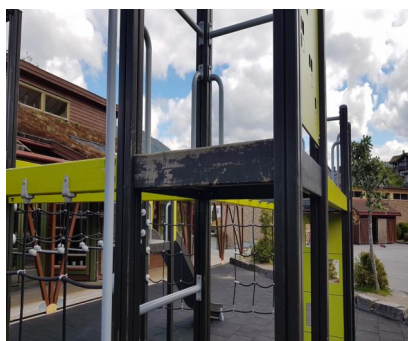
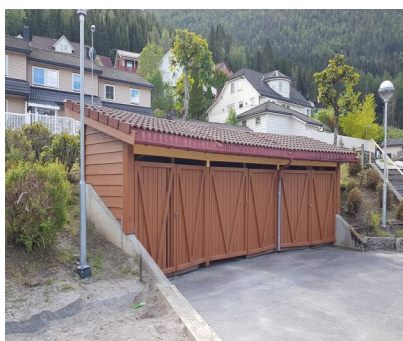
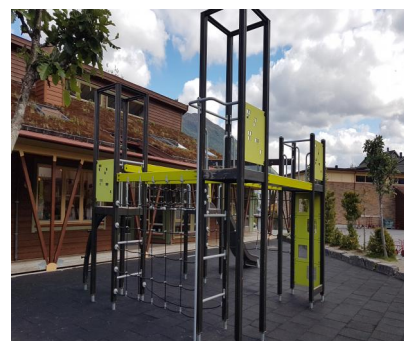
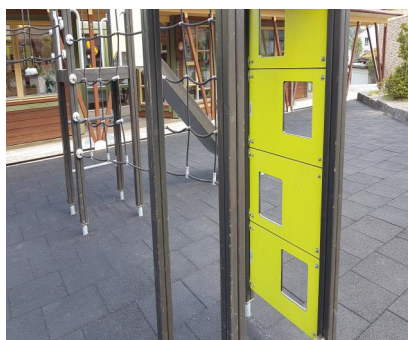
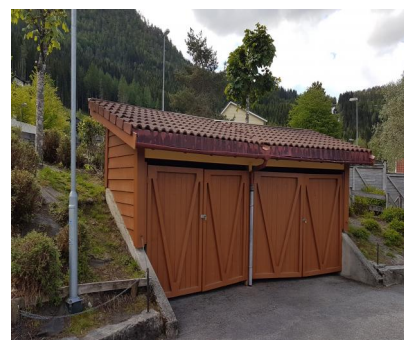
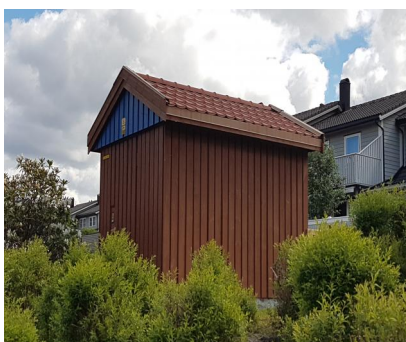
Tilstand	Sletten maling
TilstandsID	190131379
Lokasjon	Lager og leikeapparat
System	235.001 Utvendig kledning og overflate
Tilstandsgrad	1 - Små og middels avvik
Konsekvensgrad	KG 1 - Små og middels konsekvenser
Anbefalt utbedret år	2021
Status	Ubehandlet

Trenger maling

Det blir verre og kostar meir

Vaske, pusse og male

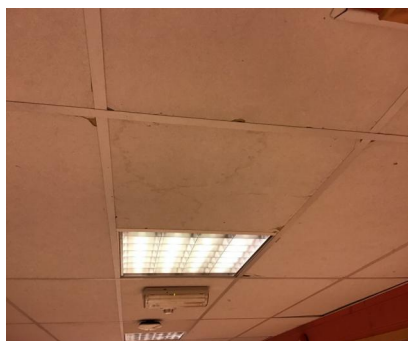
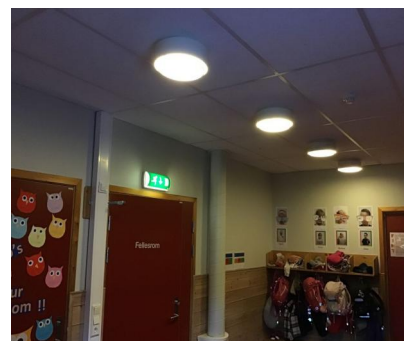
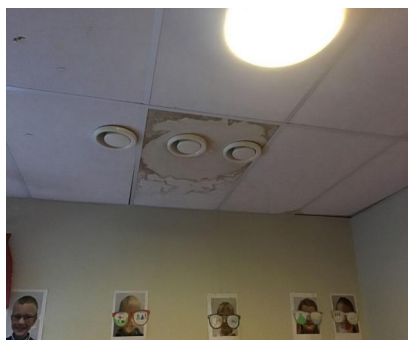
Tilstand	Lys og himlingsplater i elevgarderober
TilstandsID	190126228
Lokasjon	Garderober bygg A og B
System	290.001 Andre bygningstekniske deler, generelt
Tilstandsgrad	2 - Vesentlige avvik
Konsekvensgrad	Ikke definert
Anbefalt utbedret år	2019
Status	Ubehandlet

8 garderober à 20m² ser generelt ikkje bra ut. Mykje skade i form av hakk og skit. Det er og dårleg lys i garderobane.

Ser dårleg ut. Dårlig trivsel

Skifte sjølve platene (konstruksjon er ok) Insallere ledd lys
