Førde kommune

Tilstandsanalyse

Førde barneskule

Tilstandsanalyse: Kartlegging med tanke på fremtidig vedlikehold

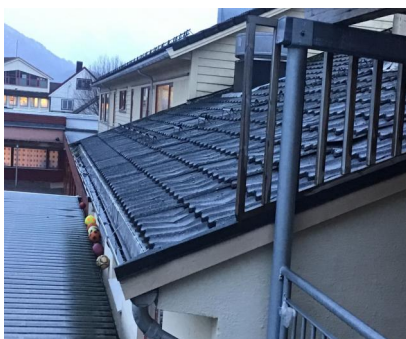
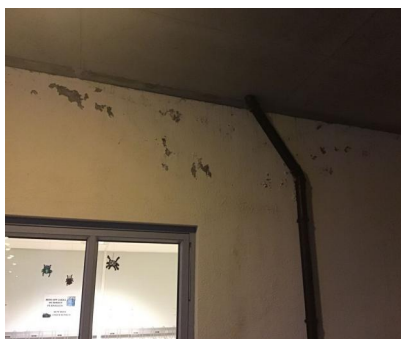
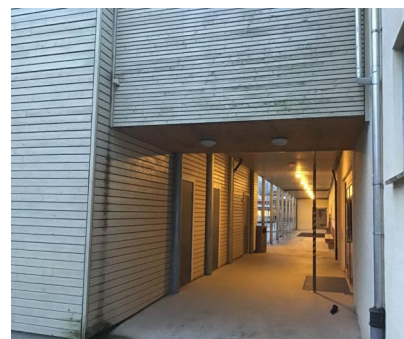
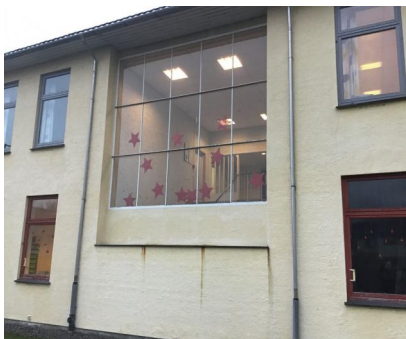
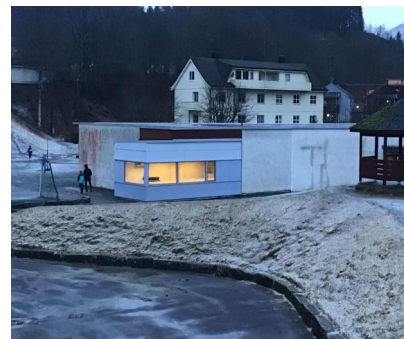
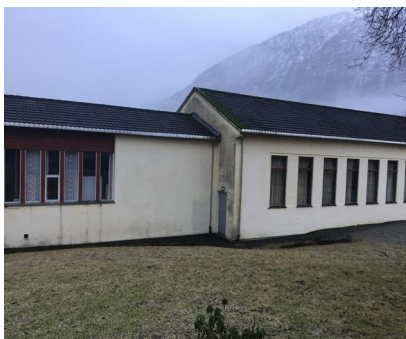
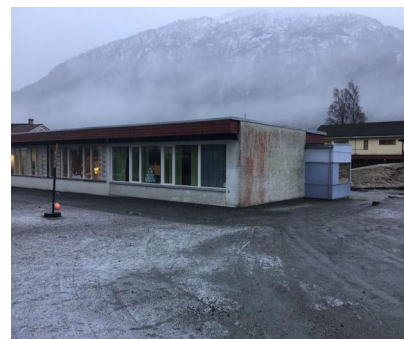
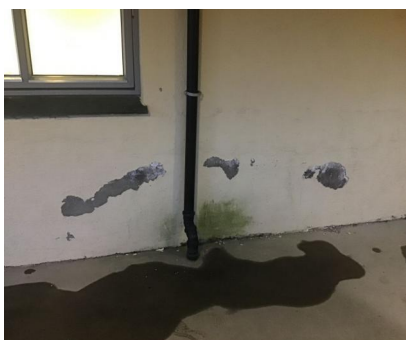
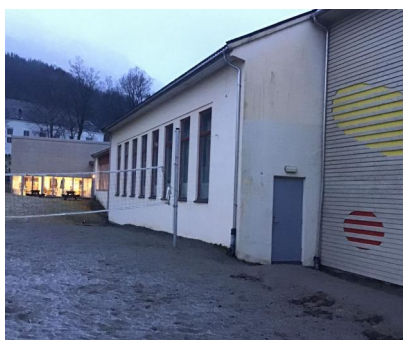
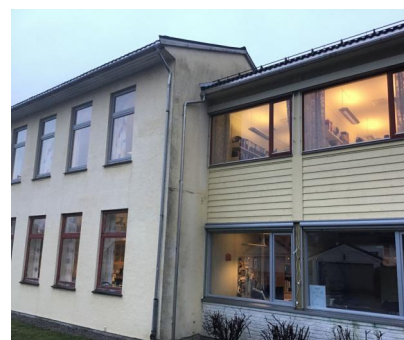
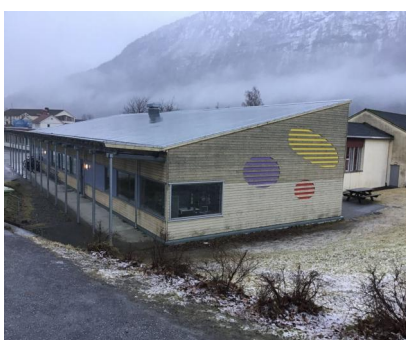
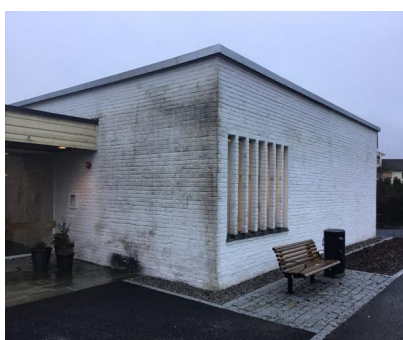
Tilstand	Utvendig vedlikehold på tre, betong og teglfasade
TilstandsID	190126622
Lokasjon	Bygg generelt
Tilstandsgrad	2 - Vesentlige avvik
Konsekvensgrad	KG 2 - Vesentlige konsekvenser
Anbefalt utbedret år	2019
Status	Ubehandlet

Fasadeer har ein god del skader.

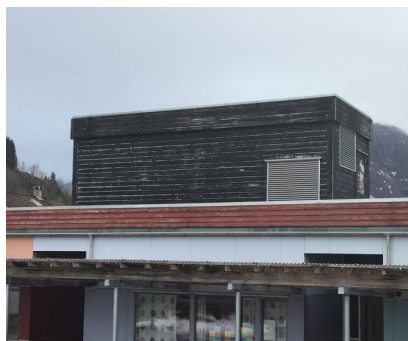
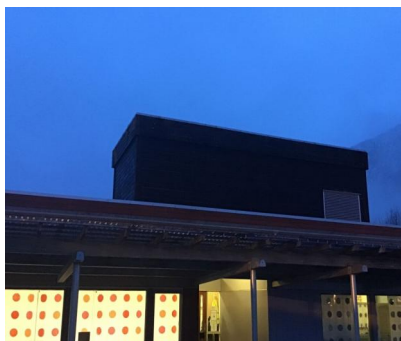
Tilstand	Råten kledning på ventilasjonsrom på tak småskulen
TilstandsID	190126621
Lokasjon	Ventilasjonsrom på tak idrettshall
Tilstandsgrad	2 - Vesentlige avvik
Konsekvensgrad	KG 2 - Vesentlige konsekvenser
Anbefalt utbedret år	2019
Status	Ubehandlet

Råten kledning

Byte kledning

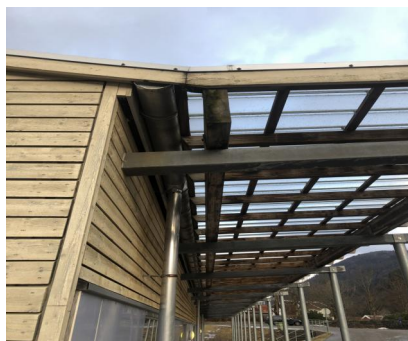
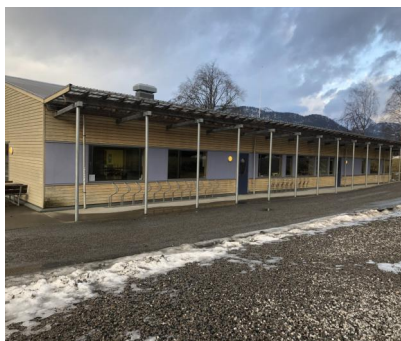
Tilstand	Utvendige tak
TilstandsID	190128068
Lokasjon	Bygg-F
Tilstandsgrad	2 - Vesentlige avvik
Konsekvensgrad	KG 2 - Vesentlige konsekvenser
Anbefalt utbedret år	2021
Status	Ubehandlet

Utfordringer med flate tak og takrenner. Takplater som ikkje tåler den type leiker. Feil måte å bygge på med skråtak som går innatte mot takrenner. Lekasje. Takplater sprekker og det danner seg issvuller i gangområde på vinteren. En del klager frå foreldre på dette. Vanskeleg å renske takrenner

Unger sklit på issvuller og skader seg.

Skifte tak og utbedre takrenne opplegget.

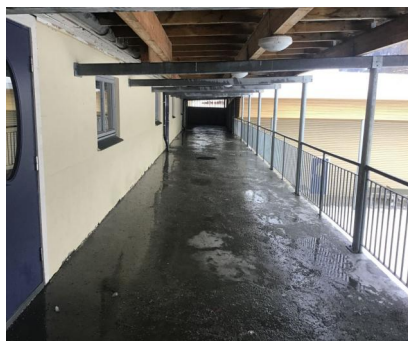
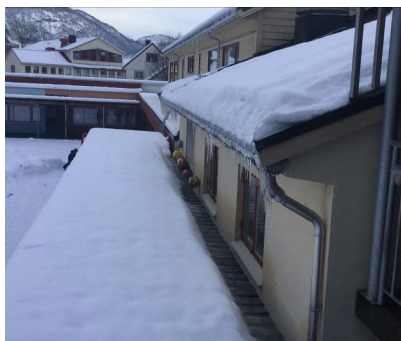
Tilstand	Utvendige tak
TilstandsID	190128067
Lokasjon	Bygg-B
Tilstandsgrad	2 - Vesentlige avvik
Konsekvensgrad	KG 2 - Vesentlige konsekvenser
Anbefalt utbedret år	2020
Status	Ubehandlet

Utfordringer med flate tak og takrenner. Takplater som ikkje tåler den type leiker. Feil måte å bygge på med skråtak som går innatte mot takrenner. Lekasje. Takplater sprekker og det danner seg issvuller i gangområde på vinteren. En del klager frå foreldre på dette. Vanskeleg å renske takrenner

Unger sklit på issvuller og skader seg.

Skifte tak og utbedre takrenne opplegget.

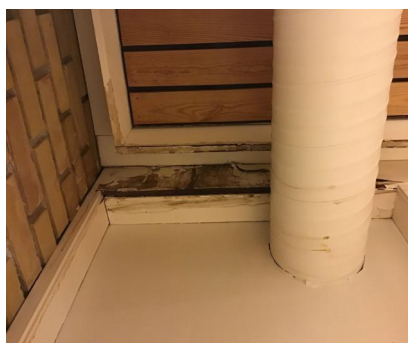
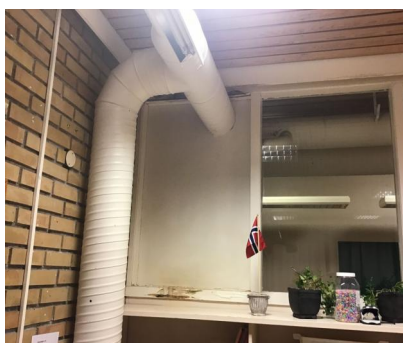
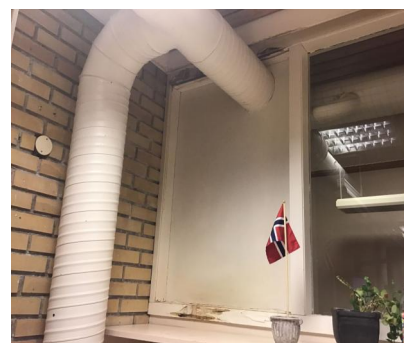
Tilstand	Lekkasje i klasserom småskulen
TilstandsID	190126623
Lokasjon	Bygg C
Tilstandsgrad	2 - Vesentlige avvik
Konsekvensgrad	KG 2 - Vesentlige konsekvenser
Anbefalt utbedret år	2019
Status	Ubehandlet

Lekkasje fra utvendig sluk

synleg lekkasje inne. fuktskade om det ikkje blir utbetra.

Tette lekasje..

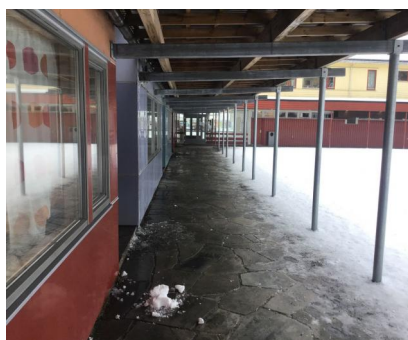
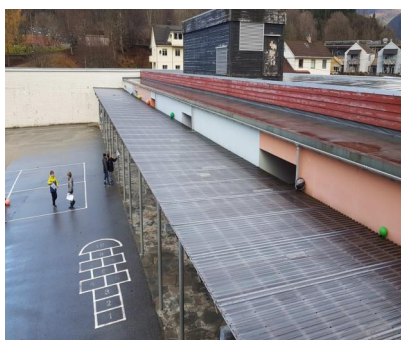
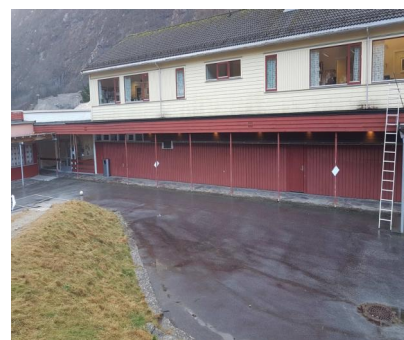
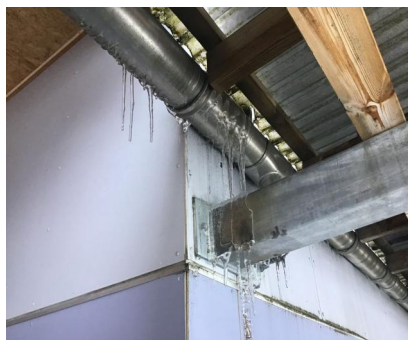
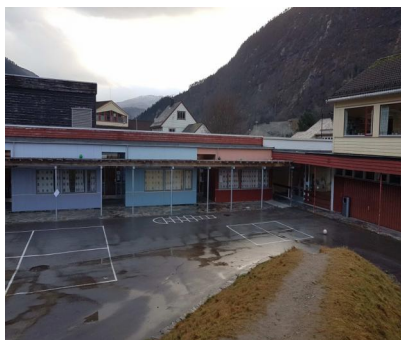
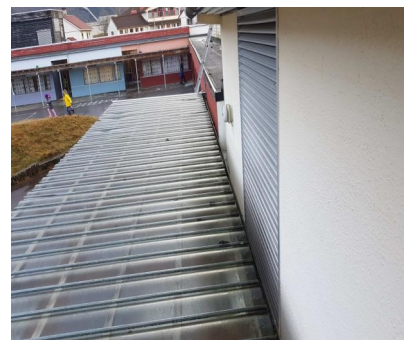
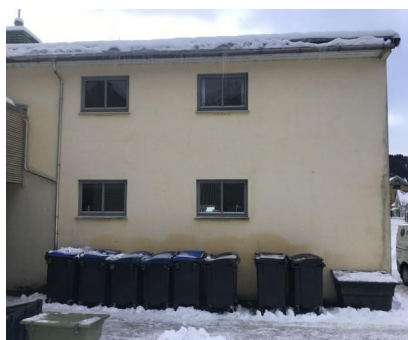
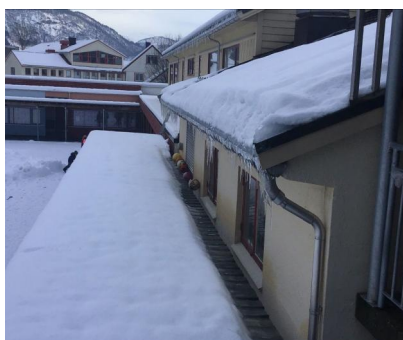
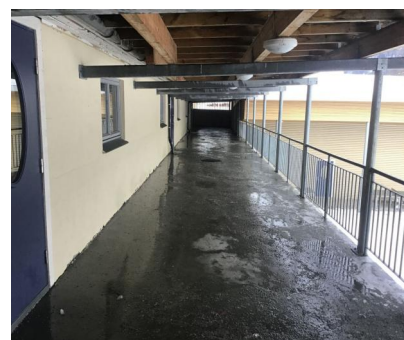
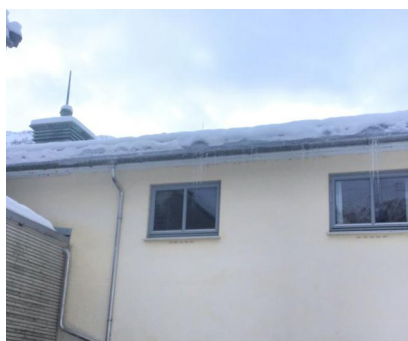
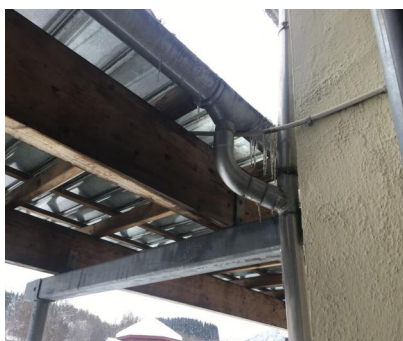
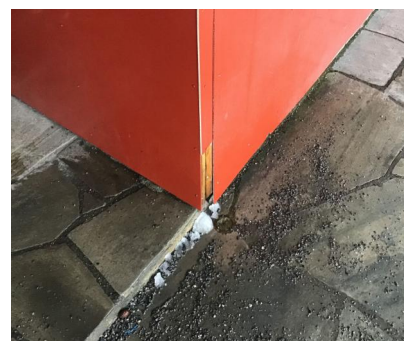
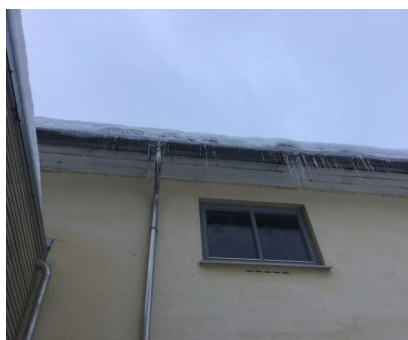
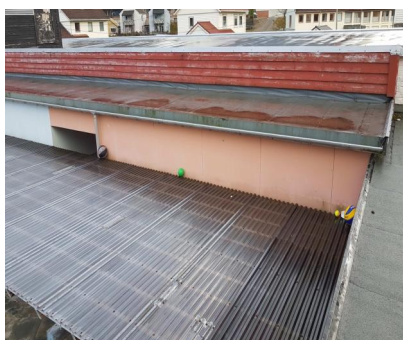
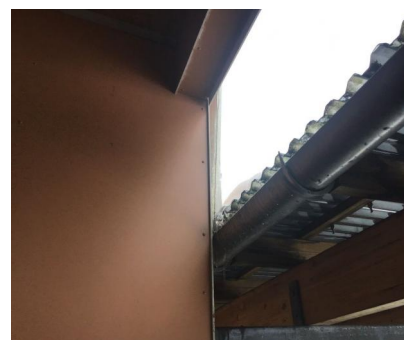
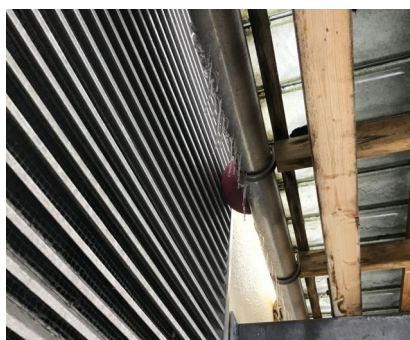
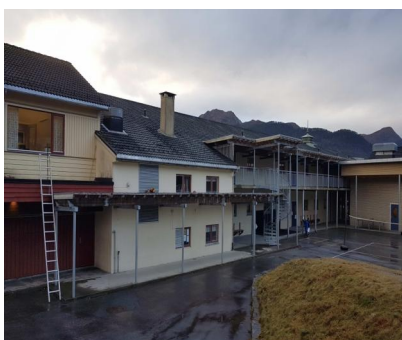
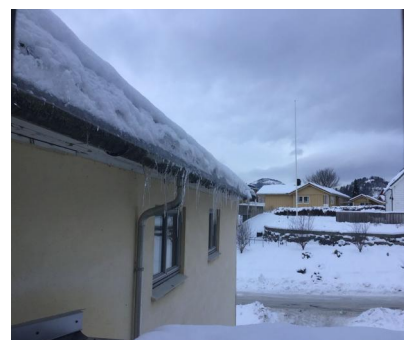
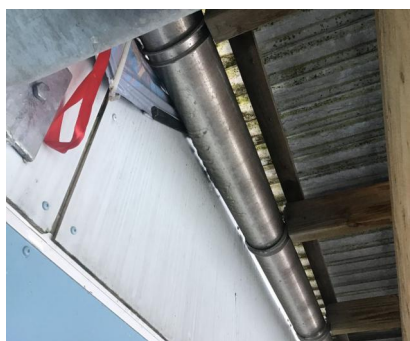
Tilstand	Utvendige tak
TilstandsID	190125671
Lokasjon	Bygg-C
Tilstandsgrad	2 - Vesentlige avvik
Konsekvensgrad	KG 2 - Vesentlige konsekvenser
Anbefalt utbedret år	2019
Status	Ubehandlet

Utfordringer med flate tak og takrenner. Takplater som ikkje tåler den type leiker. Feil måte å bygge på med skråtak som går innatte mot takrenner. Lekasje. Takplater sprekker og det danner seg issvuller i gangområde på vinteren. En del klager frå foreldre på dette. Vanskeleg å renske takrenner

Unger sklit på issvuller og skader seg.

Skifte tak og utbedre takrenne opplegget.

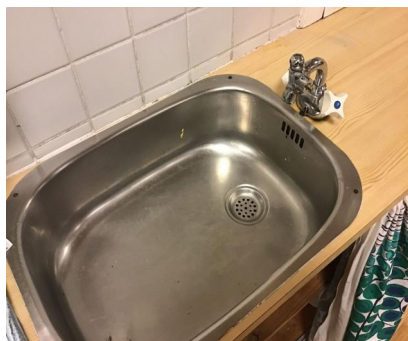
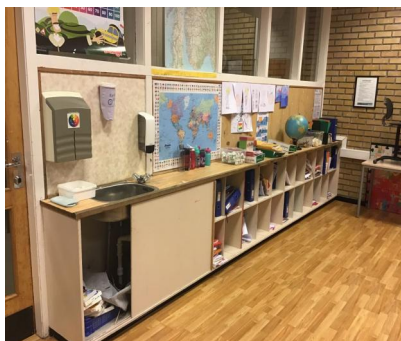
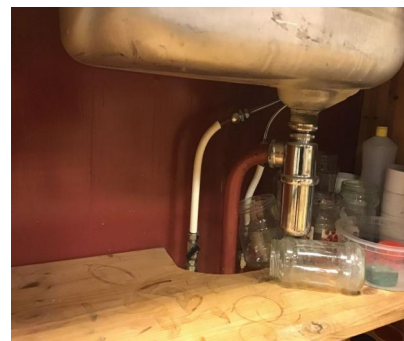
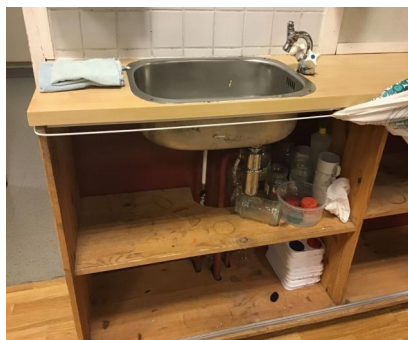
Tilstand	Oppgradering av klasserom
TilstandsID	19067199
Lokasjon	Bygg generelt
Tilstandsgrad	2 - Vesentlige avvik
Konsekvensgrad	KG 1 - Små og middels konsekvenser
Anbefalt utbedret år	2019
Status	Ubehandlet

Klasserom er i 70 tals stil.

pusse opp

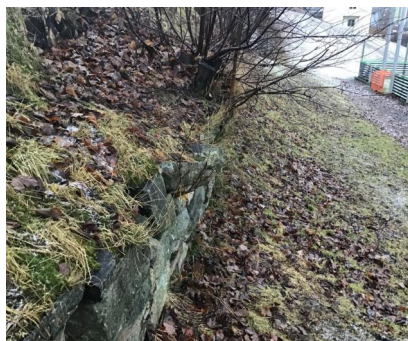
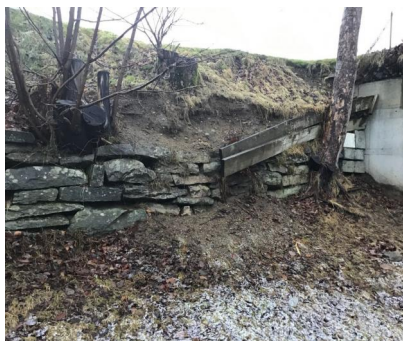
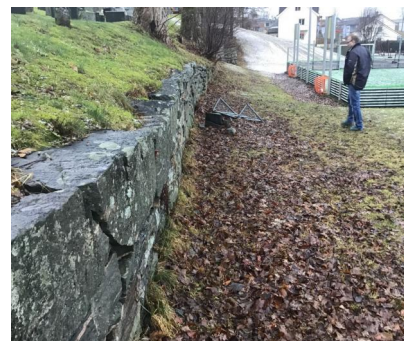
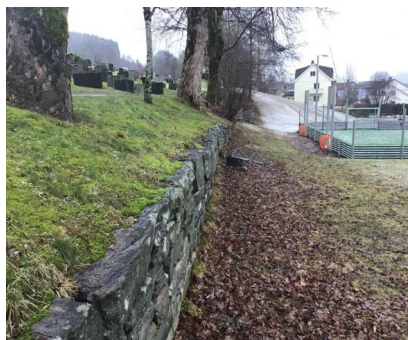
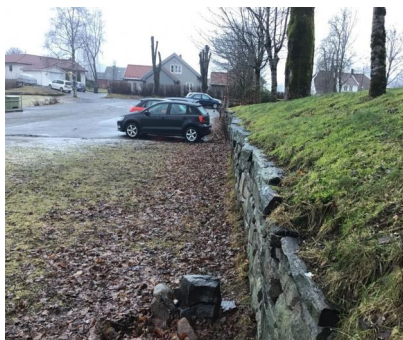
Tilstand	Muren mot kyrkja
TilstandsID	190126626
Lokasjon	Ute
Tilstandsgrad	2 - Vesentlige avvik
Konsekvensgrad	KG 1 - Små og middels konsekvenser
Anbefalt utbedret år	2022
Status	Ubehandlet

Muren mot kyrkja har store manglar og sig ut

Rette opp mur. Må samkjøyrast med den Norke Kyrkje..

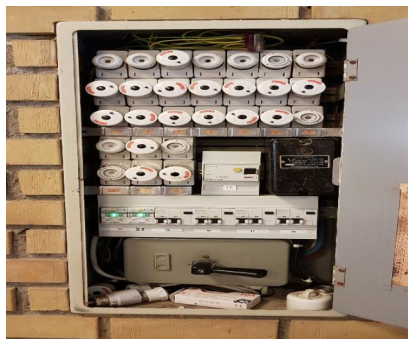
Tilstand	El skap i småskuelne rom 187 klasse 3B.
TilstandsID	190127807
Lokasjon	småskule Fløyen
Tilstandsgrad	2 - Vesentlige avvik
Konsekvensgrad	KG 1 - Små og middels konsekvenser
Anbefalt utbedret år	2019
Status	Ubehandlet

- El skap i småskuelne rom 187 klasse 3B.
- El skapet er frå ca 1963 og har vert utført ein del på oppover åra som har gått.
- Trequ no ei samla oppgradering for å få det den stand som det bør vere.
- Jordskinne mangler idag med klemmer.
- Bør vere jordfeilbrytere ved kvar sikring.
- Ein god del gamle komponenter.
- Varmgang.
- Personsikkerhet. Jordfeilbrytere. på fagkyndig kontroll

nytt skap

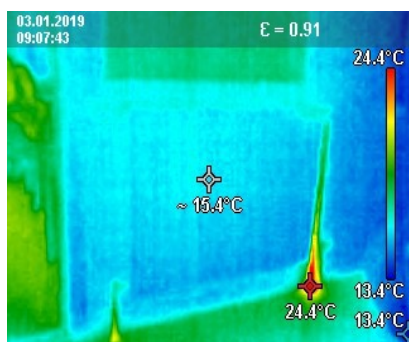
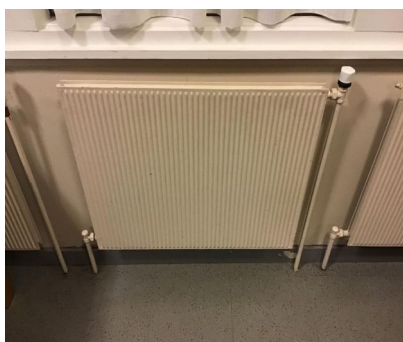
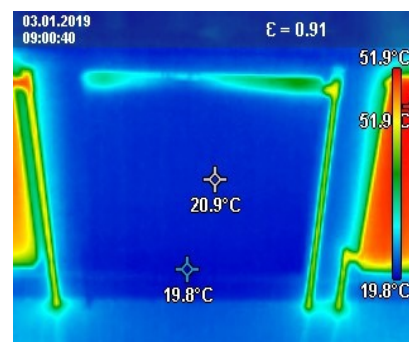
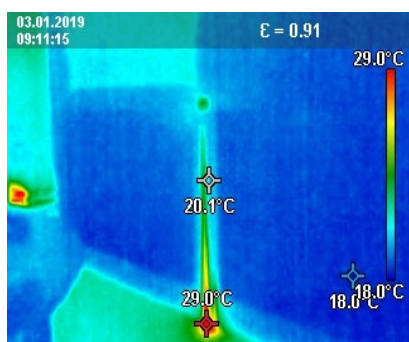
Tilstand	Varmeanlegg vannbåren varme/radiatorar dårleg effekt, storskulen
TilstandsID	19067198
System	320.002 Varme, generelt
Tilstandsgrad	2 - Vesentlige avvik
Konsekvensgrad	KG 1 - Små og middels konsekvenser
Anbefalt utbedret år	2019
Status	Ubehandlet

Det kjem ein del klager på anlegget ved temperaturar ned mot -10°C . Det er stor forskjell på effekt frå radiatorar, ulik temperatur. Der er og rom det ikkje er montert varme, der er det sett inn ovnar. Tur og retur rør går i krypkjellar og tapar varmeenergi på veg til radiatorar, mangelfull isolering frå byggetid.

El ovner er sett inn midlertidig. Høgt energiforbruk/brannfarlig.

Ein gjennomgang av anlegg med konsulent/teknikar for å få ei kalkyle på tiltak som kan gjerast for å få eit meir energieffektivt anlegg.

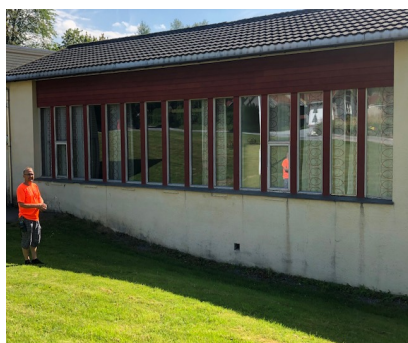
IMG_0281 (V3 og V4 Musikkrom).jpg

Tilstand	Byte vindauge
TilstandsID	190128069
Lokasjon	gymsal/musikkrom
Tilstandsgrad	2 - Vesentlige avvik
Konsekvensgrad	KG 1 - Små og middels konsekvenser
Anbefalt utbedret år	2020
Status	Ubehandlet

Bygget har ein del vindauge dører frå byggealder som fører til auka driftskostnader

Byte gamle vindauge og dører til nye som fører til mindre driftskostnader

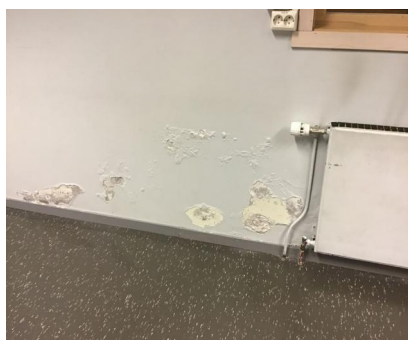
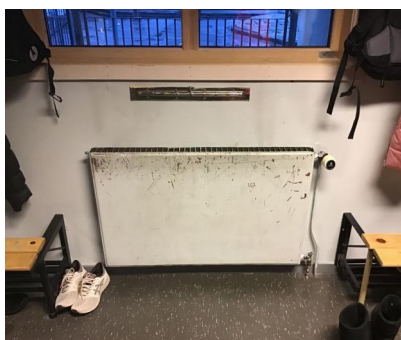
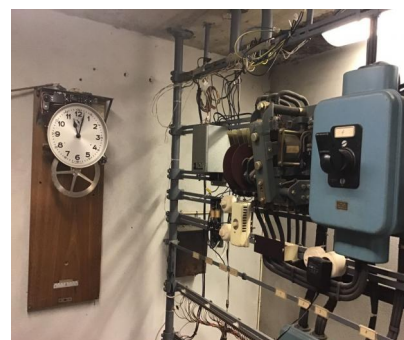
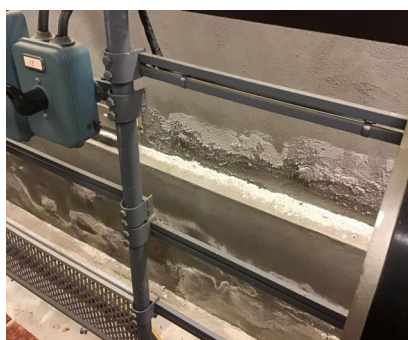
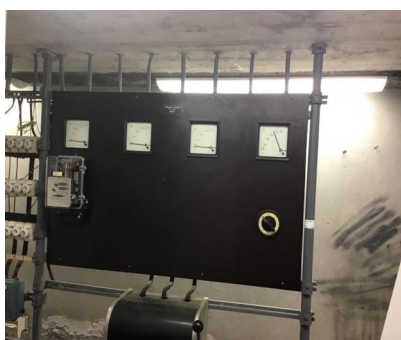
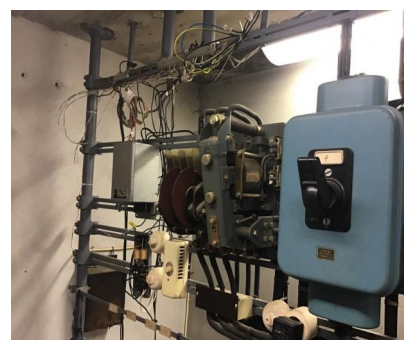
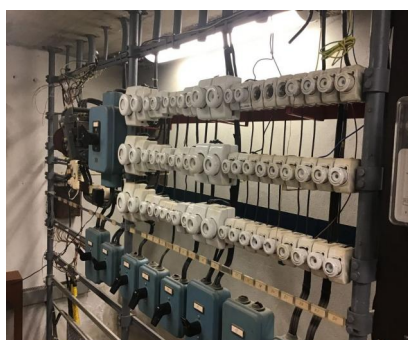
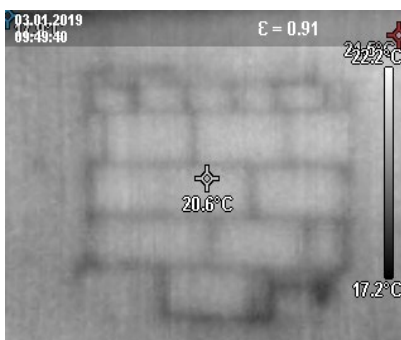
Tilstand	Tilstandsrapport av bygningsmasse
TilstandsID	19067197
Tilstandsgrad	TGIU - Ikke undersøkt
Konsekvensgrad	Ikke definert
Anbefalt utbedret år	2019
Status	Ubehandlet

Bygget har mykje gammel bygningsmasse, og den tekniske standen er sliten. Gymsal, musikkrom og «gymnasflyen» er frå 60 talet. 1. Etg adm fløy, småskulen og SFO er frå 70 talet og treng oppgradering.

bestille utfyllandes tilstandsrapport frå Reilers

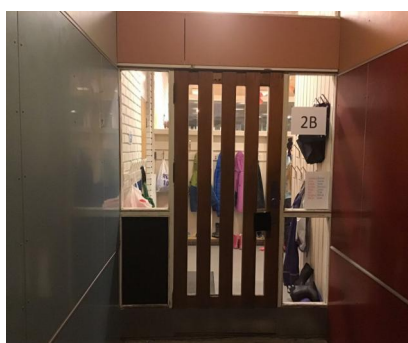
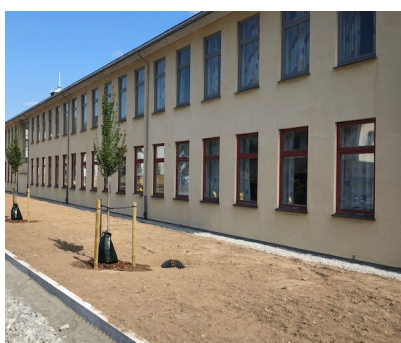
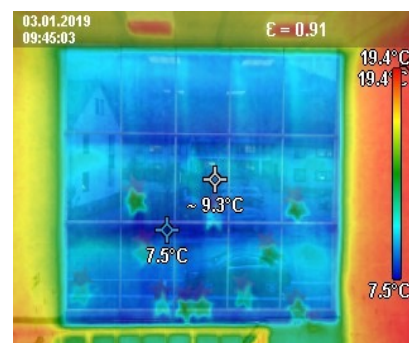
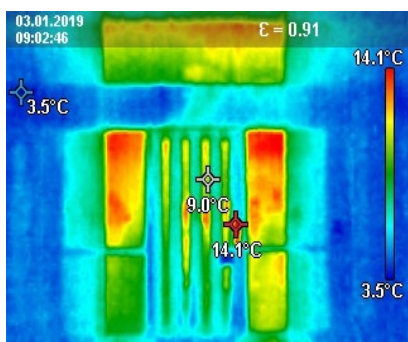
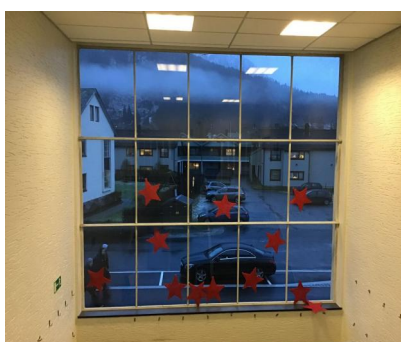
Tilstand	Byte vindauge og dører,
TilstandsID	19067194
Lokasjon	vinduer mot sør og dører i bygg C
System	234.001 Vinduer, dører, porter i yttervegger
Tilstandsgrad	Ikke definert
Konsekvensgrad	Ikke definert
Anbefalt utbedret år	2019
Status	Ubehandlet

Bygget har ein del vindauge dører frå byggealder som fører til auka driftskostnader

Byte gamle vindauge og dører til nye som fører til mindre driftskostnader
