Førde kommune

Tilstandsanalyse

Slåtten skule (Førde)

Tilstandsanalyse: Kartlegging med tanke på fremtidig vedlikehold

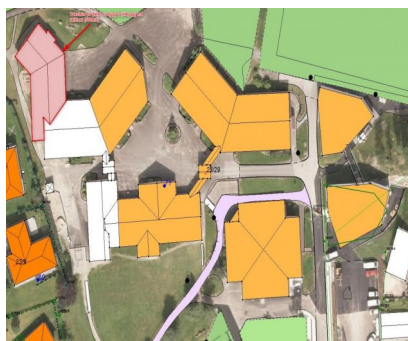
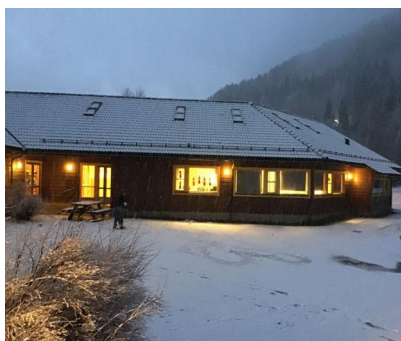
Takstein på deler av bygg2 (tilbygg) er so slitt at undertak er fuktigt. Mykje hol i takstein. og den er so tynnsleeten at det er vanskeleg å ta seg fram på taket uten å øydelegge meir..

Lekase på bygg

Ny takstein, eventuelt lekter og papp..

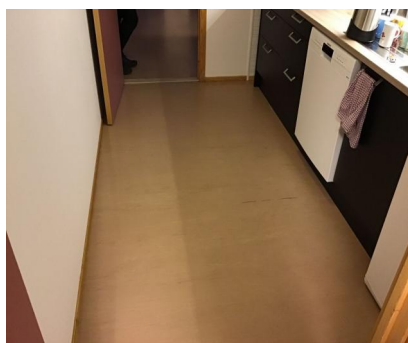
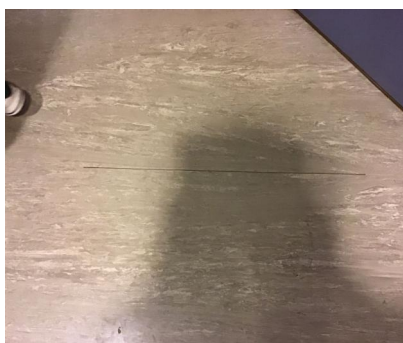
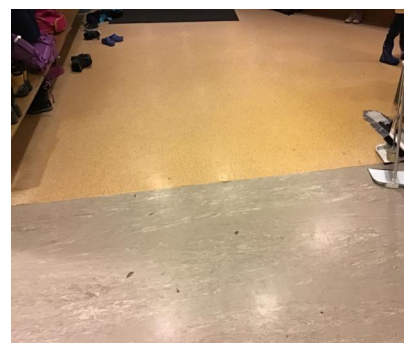
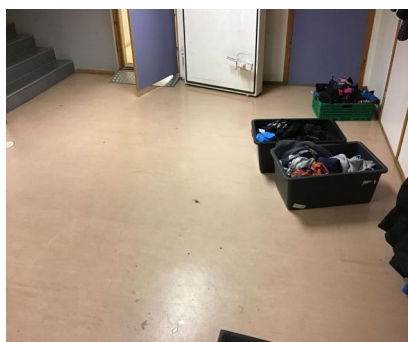
Slete med ein del hol og dårlege skjøytar

Dårleg reinhald

Legge nytt belegg

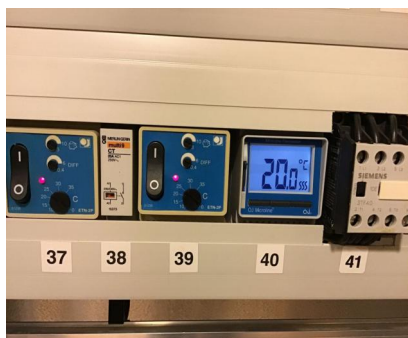
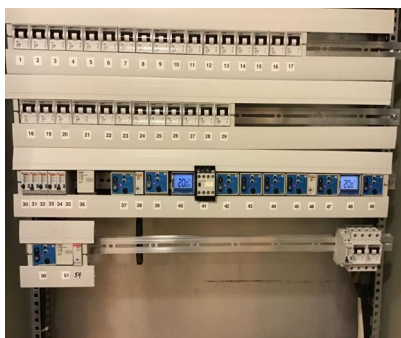
Termostater kan være instillt på 35 grader, men i virkligheita er det ca. 22 grader. Varierer fra termostet til termostet, slik at det er omtrent umulig å få dette rett.

Unødvendig forbruk av straum

Bytte termostater til nye, som kan justerast via SD anlegg. Krever då romfølara

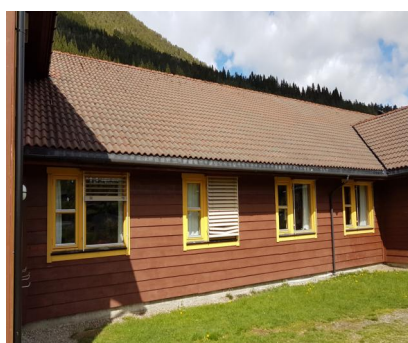
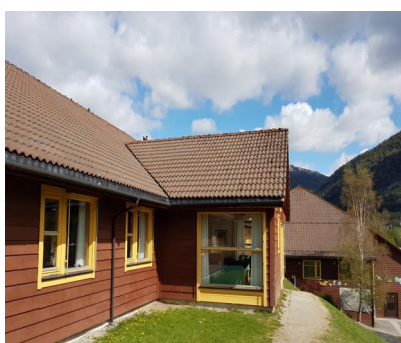
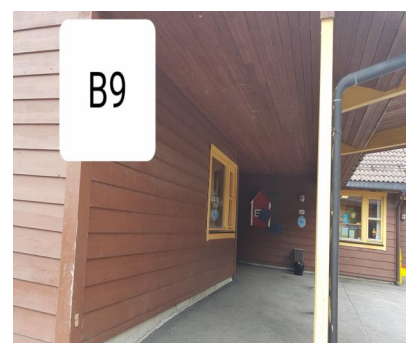
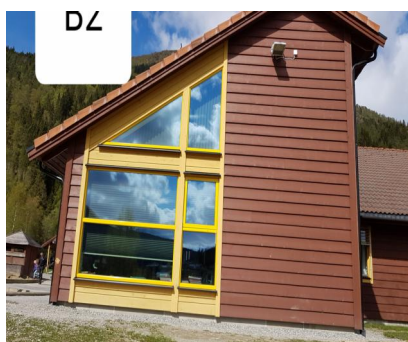
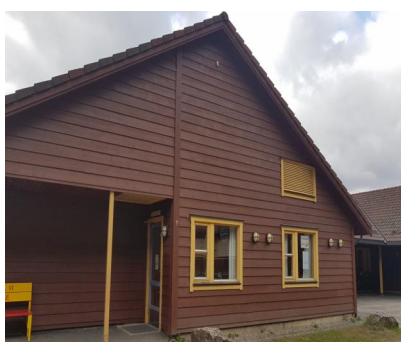
trenger maling

Utvendig kledning blir verre og kanskje trenger masse behandling

Vaske, pusse og male

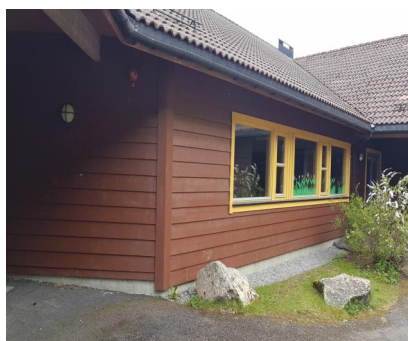
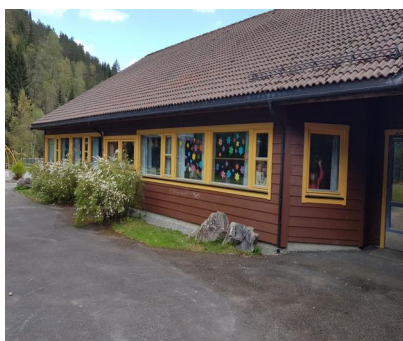
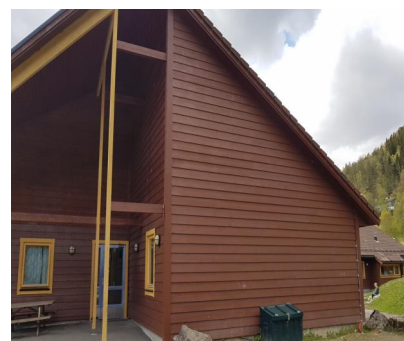
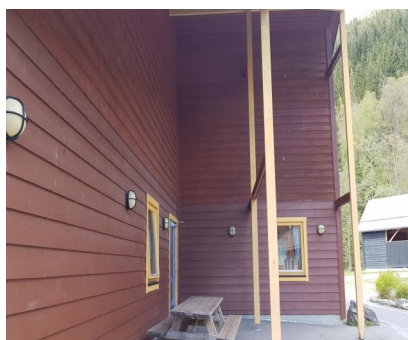
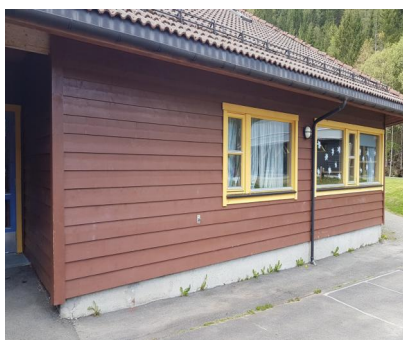
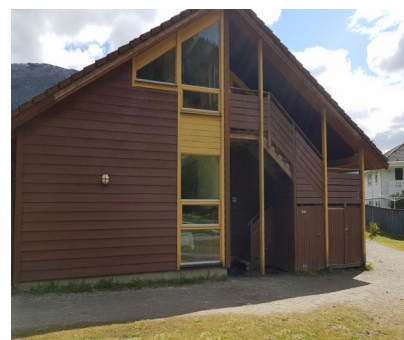
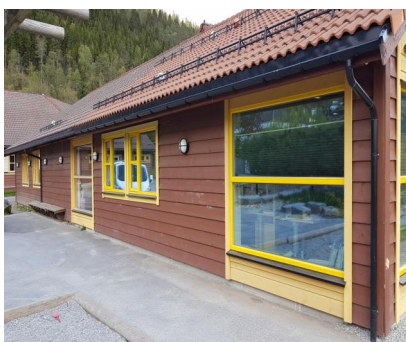
Trenger maling

Utvending kledning blir verre og kanskje blir det meir behandling og masse kostnaden

Vaske, pusse og male

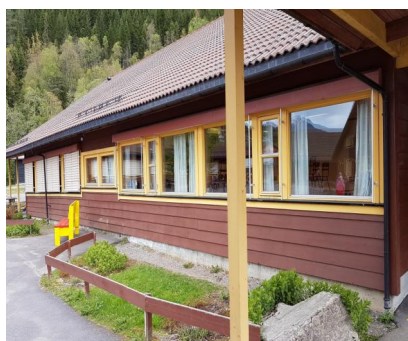
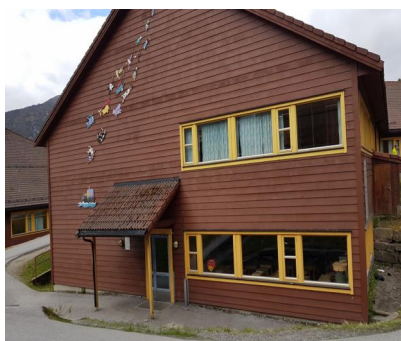
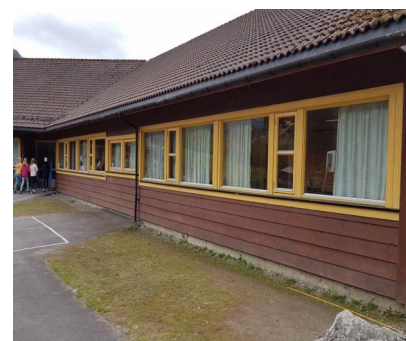
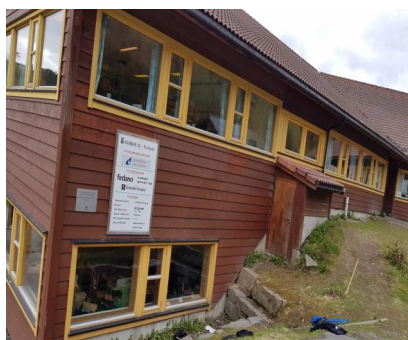
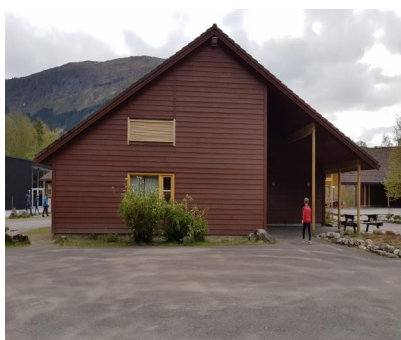
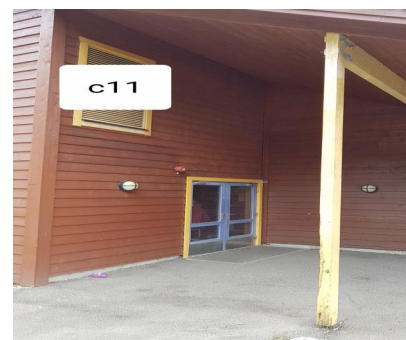
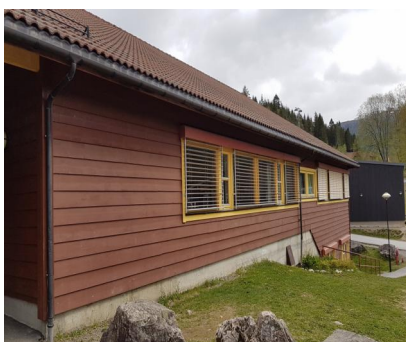
Trenger maling

Utvending kledning blir verre og kanskje blir det meir behandling og masse kostnaden

Vaske, pusse og male

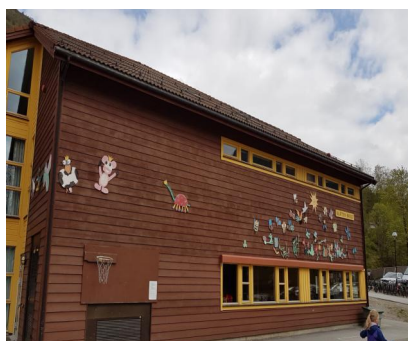
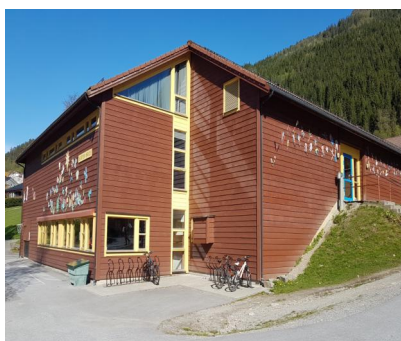
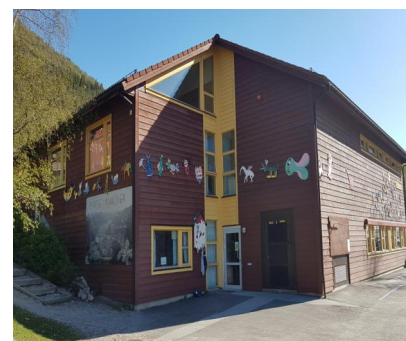
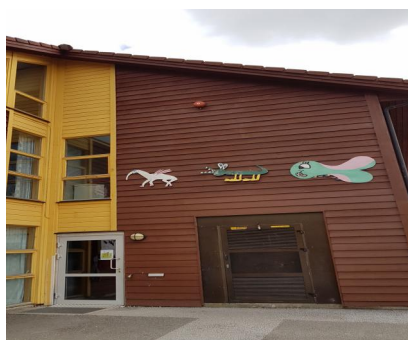
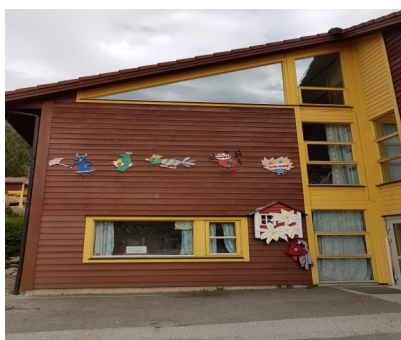
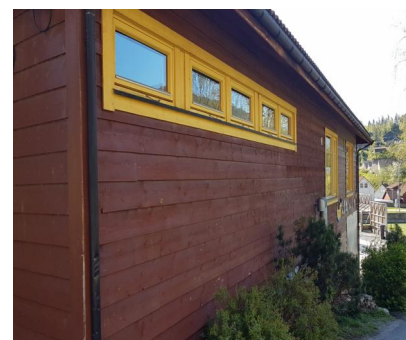
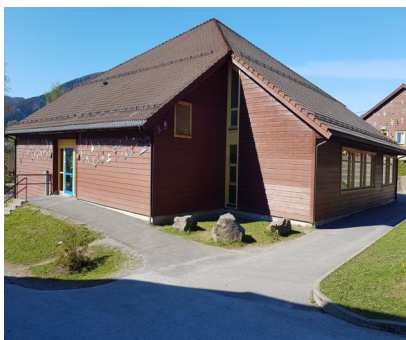
Trenger maling

Utvending kledning blir verre og kanskje blir det meir behandling og masse kostnaden

Vaske, pusse og male

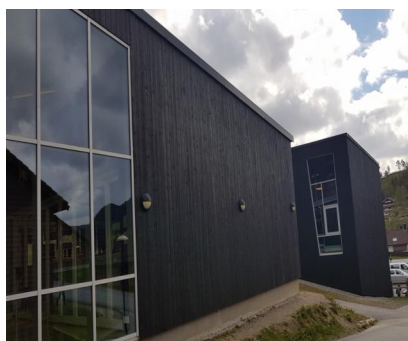
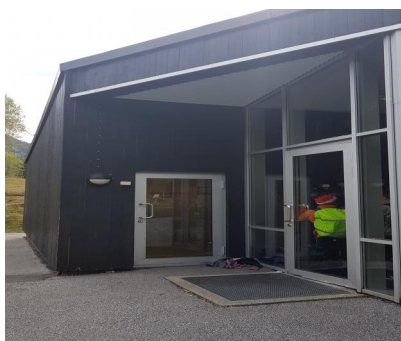
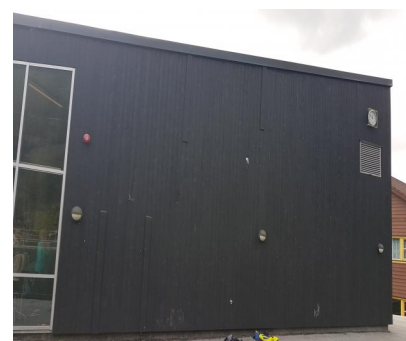
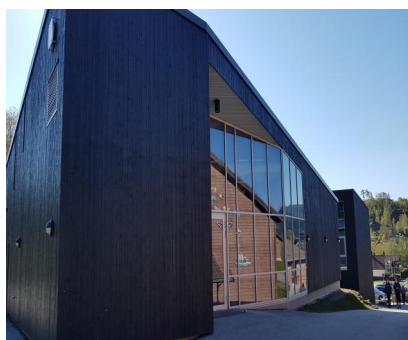
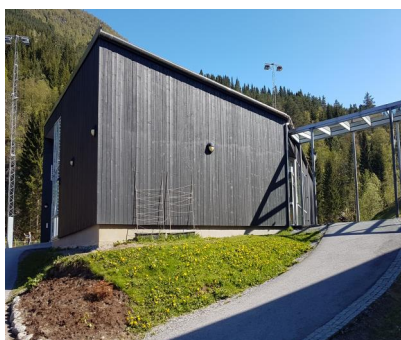
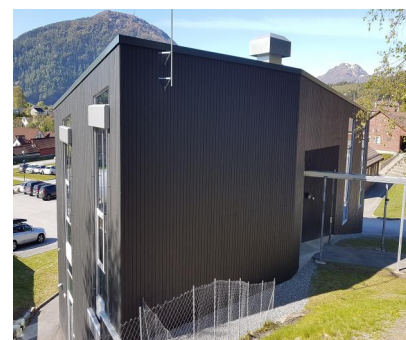
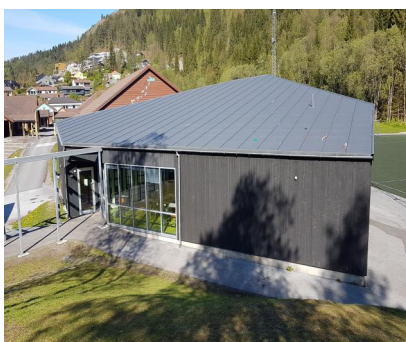
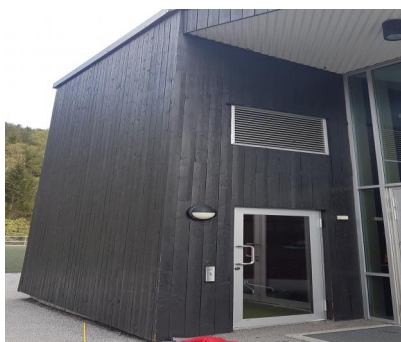
Trenger maling

Utvending kledning blir verre og kanskje blir det meir behandling og masse kostnaden

Vaske, pusse og male

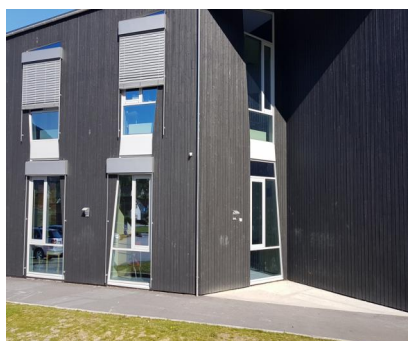
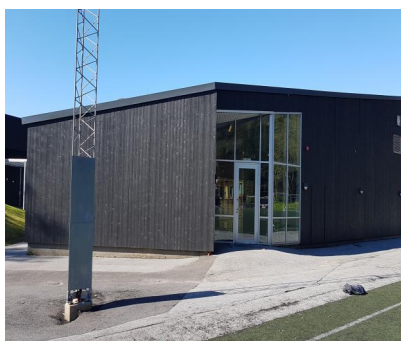
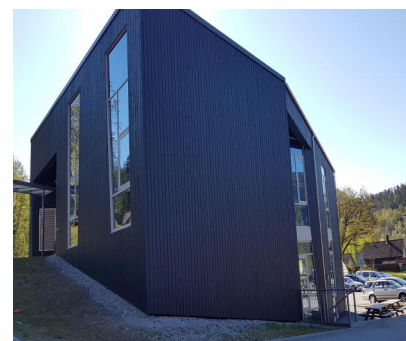
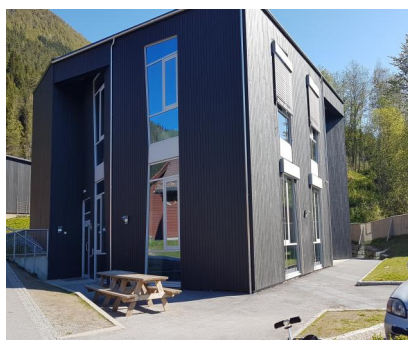
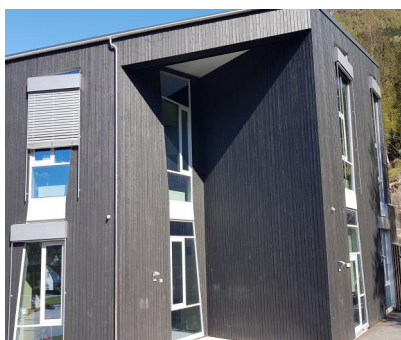
Trenger maling

Utvending kledning blir verre og kanskje blir det meir behandling og masse kostnaden

Vaske, pusse og male

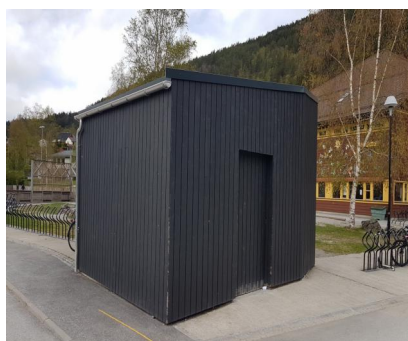
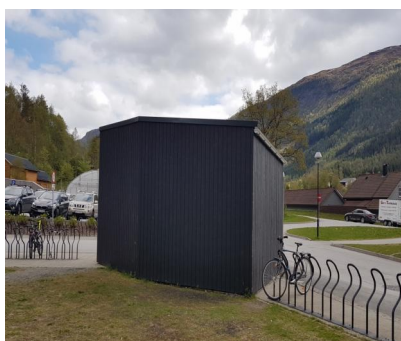
Trenger maling

Utvending kledning blir verre og kanskje blir det meir behandling og masse kostnaden

Vaske, pusse og male
