Tilstandsanalyse

Vassenden Ungdomsskule Bygg A

Tilstandsanalyse: Kartlegging med tanke på kva ein skal gjere med bygget

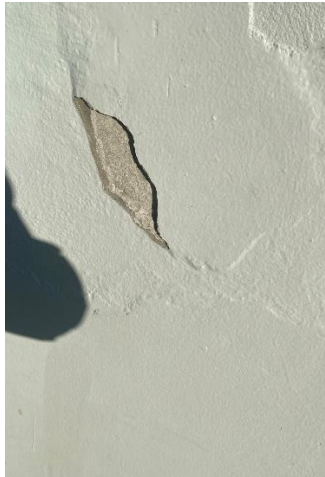
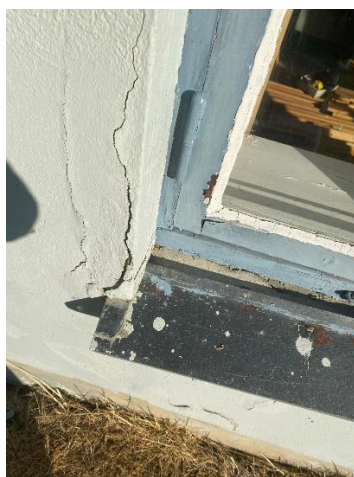
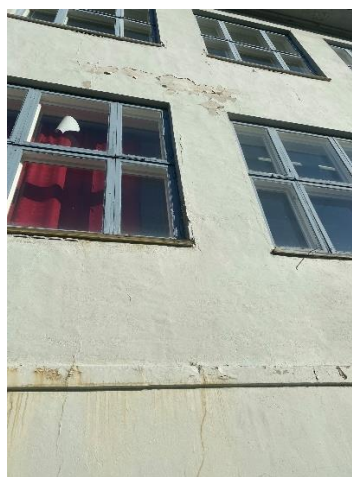
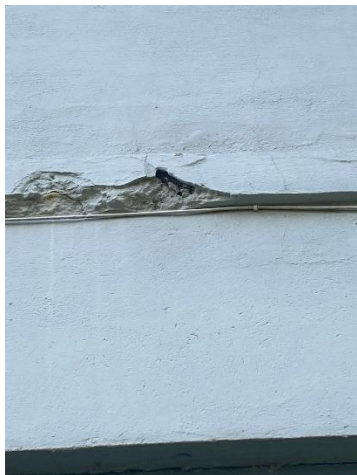
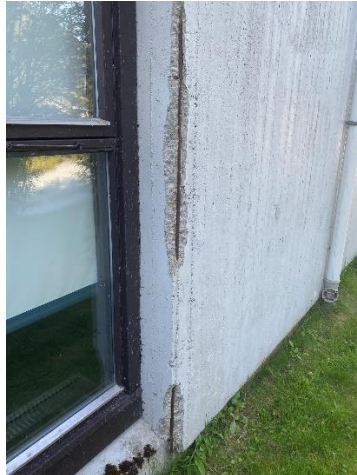
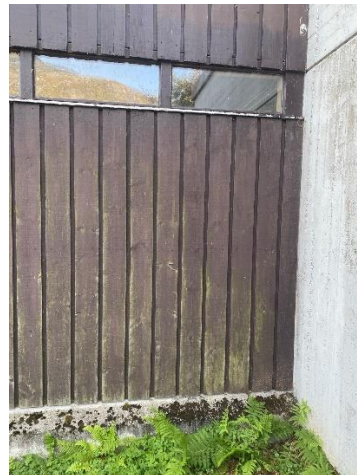
Tilstand	Utvendig fasade betong og tre
TilstandsID	Refererer til?
Lokasjon	Bygg A generelt
System/Referanse	Byggforsk 723.235
Tilstandsgrad	TG 2 – Vesentlege avvik
Konsekvensgrad	KG 2 – Vesentlege konsekvensar
Anbefalt utbedret år	Etter avgjere om byggets framtidige status/bruk
Status	Ubehandla

Fasadane har ein god del skadar.

Mangel på vedlikehald vil føre til større/fleire skadar.

Bestemme kva ein skal bruke bygget til og så ta for seg dei nødvendige grepa som vil oppstå.

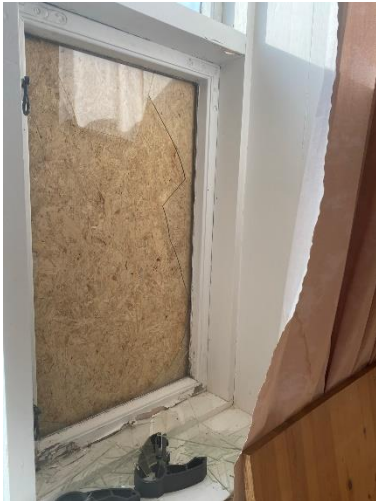
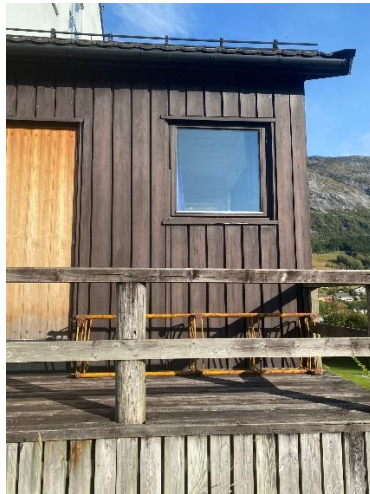
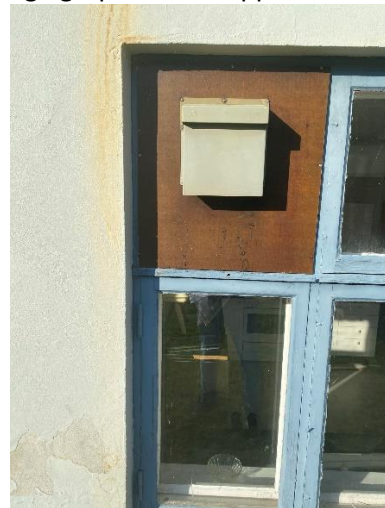
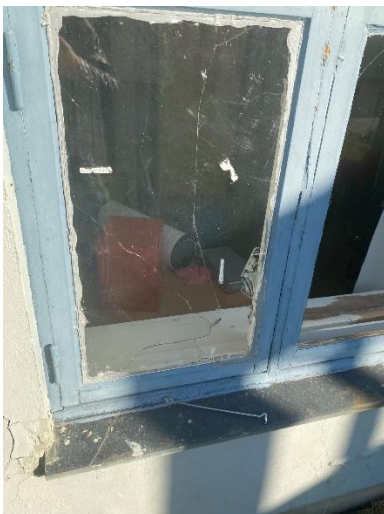
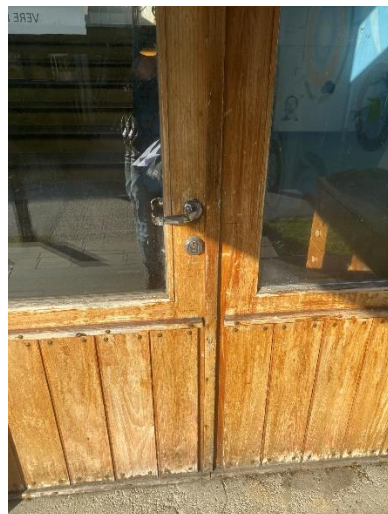
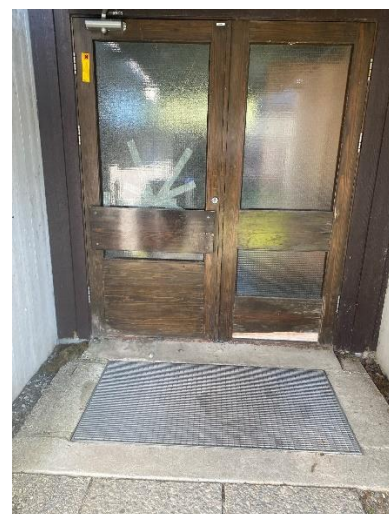
Tilstand	Vindauge og dører
TilstandsID	Refererer til?
Lokasjon	Bygg A generelt
System/Referanse	Byggforsk 733.301
Tilstandsgrad	TG 2 – Vesentlege avvik
Konsekvensgrad	KG 2 – Vesentlege konsekvensar
Anbefalt utbedret år	Etter avgjere om byggets framtidige status/bruk
Status	Ubehandla

Bygget har fleire vindauge og dører frå byggaldar som førar til auka driftskostnader.

Bestemme kva ein skal bruke bygget til og så ta for seg dei nødvendige grepa som vil oppstå.

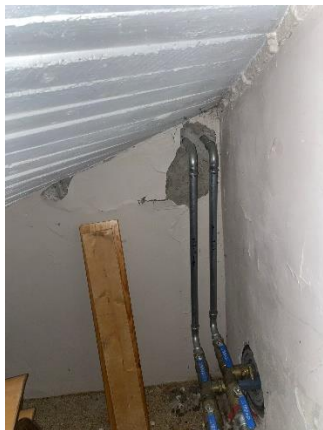
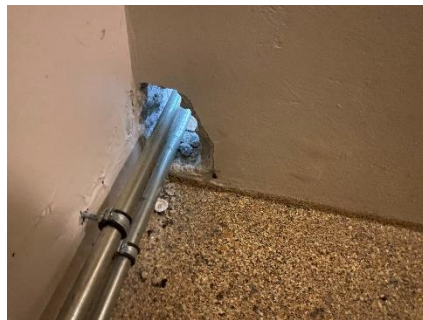
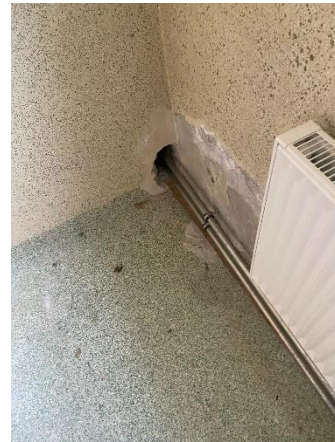
Tilstand	Manglande tetting av føringar
TilstandsID	Refererer til?
Lokasjon	Bygg A generelt
System/Referanse	TEK17 § 11-10
Tilstandsgrad	TG 2 – Vesentlege avvik
Konsekvensgrad	KG 3 – Vesentlege konsekvensar
Anbefalt utbedret år	Etter avgjere om byggets framtidige status/bruk
Status	Ubehandla

Det er fleire føringar som ikkje har vert blitt tett ordentleg.

Dette kan føre til auka brannspreiing ved brann

Bestemme kva ein skal bruke bygget til og så ta for seg dei nødvendige grepa som vil oppstå.

Er ikkje noko poeng å gjere dette om bygget skal rives.

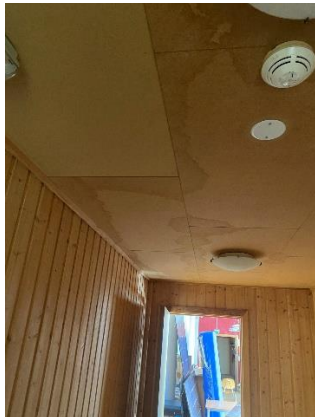
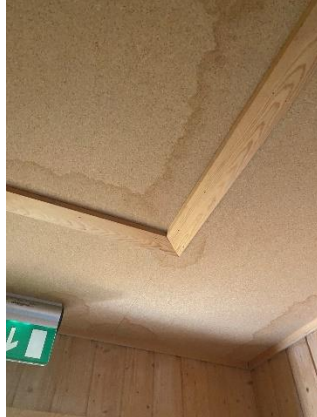
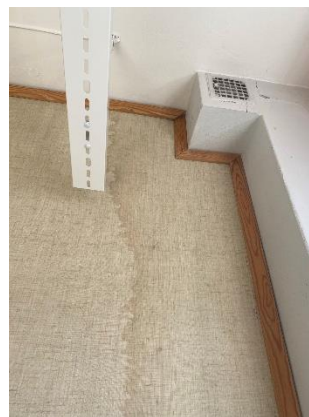
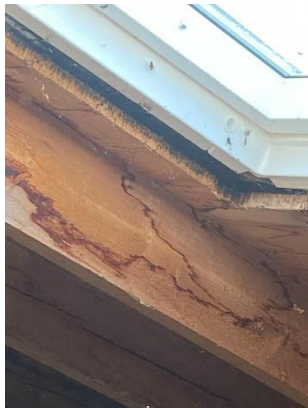
Noko fuktskadar er synleg på tak og vegg panel, samt rundt vindauge på loftet.

Kan føre til lukt og framvekst av mugg

Bestemme kva ein skal bruke bygget til og så ta for seg dei nødvendige grepa som vil oppstå.

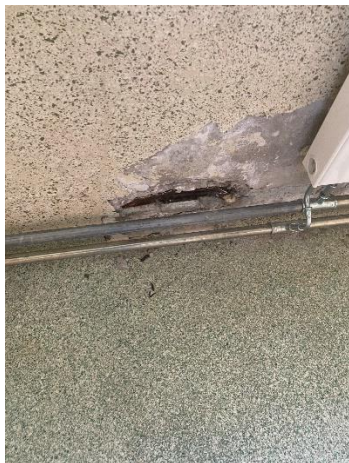
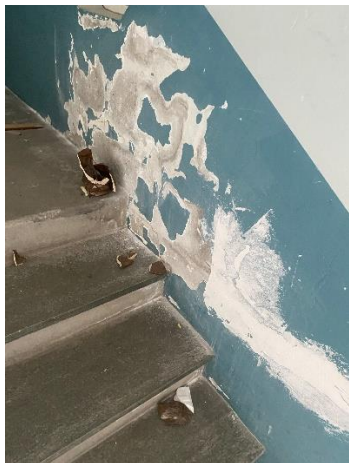
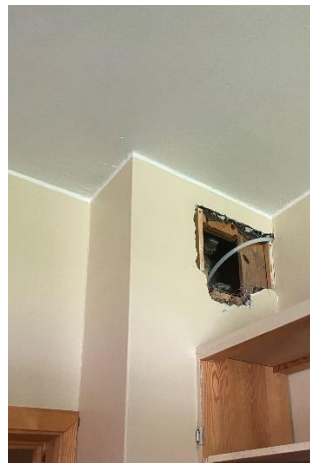
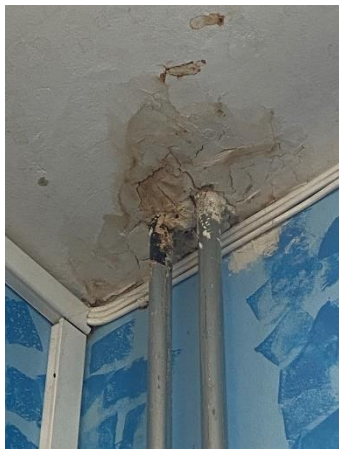
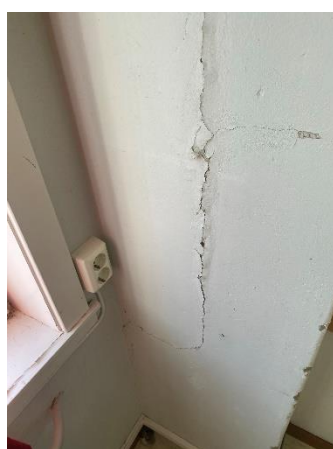
Tilstand	Innvendig kledning
TilstandsID	Refererer til?
Lokasjon	Bygg A generelt
System/Referanse	???
Tilstandsgrad	TG 2 – Vesentlege avvik
Konsekvensgrad	KG 2 – Vesentlege konsekvensar
Anbefalt utbedret år	Etter avgjere om byggets framtidige status/bruk
Status	Ubehandla

Byggets innvendig kledning bærer tydeleg preg av slitasje.

Bygget har fleire vindauge og dører frå byggaldre som førar til auka driftskostnader.

Bestemme kva ein skal bruke bygget til og så ta for seg dei nødvendige grepa som vil oppstå.

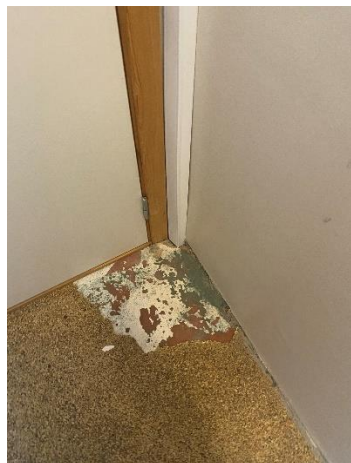
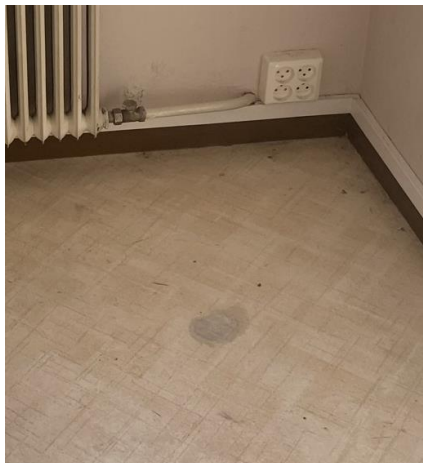
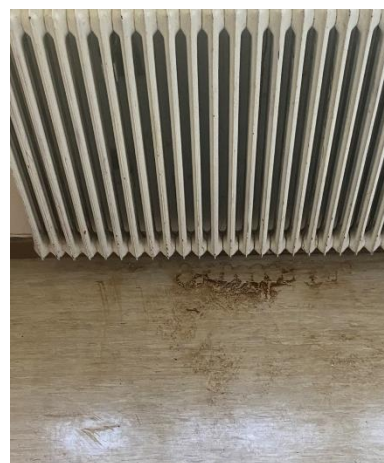
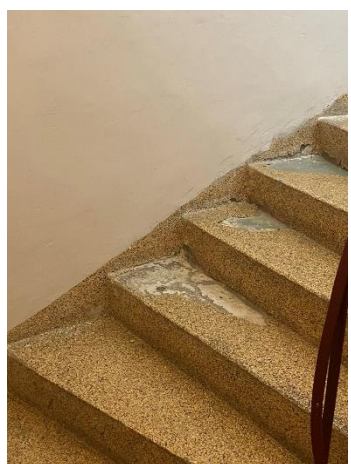
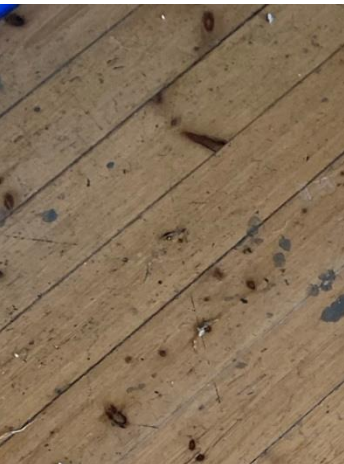
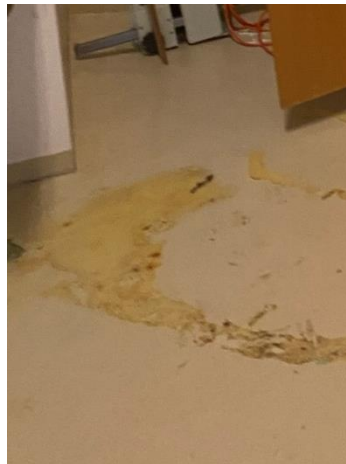
Tilstand	Golv, golvbelegg og dekke
TilstandsID	Refererer til?
Lokasjon	Bygg A generelt
System/Referanse	Byggforsk 741.111 og 741.401
Tilstandsgrad	TG 2 – Vesentlege konsekvensar
Konsekvensgrad	Ikkje definert
Anbefalt utbedret år	Etter avgjere om byggets framtidige status/bruk
Status	Ubehandla

Golv og dekke i bygget bærer betydeleg preg av slitasje.

Vanskeleg gjere reinhald

Bestemme kva ein skal bruke bygget til og så ta for seg dei nødvendige grepa som vil oppstå.

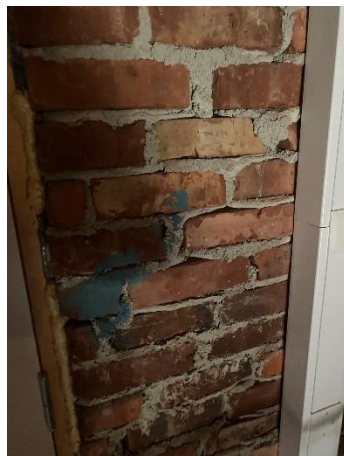
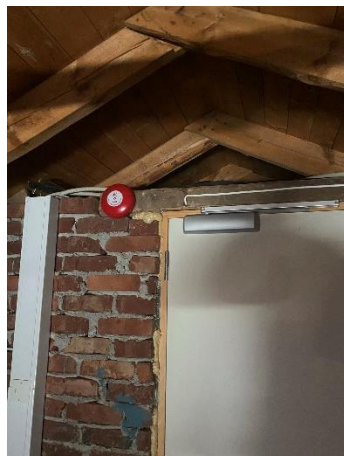
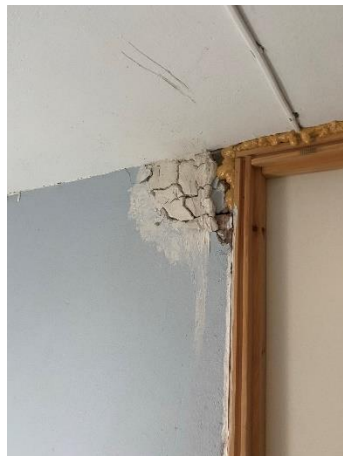
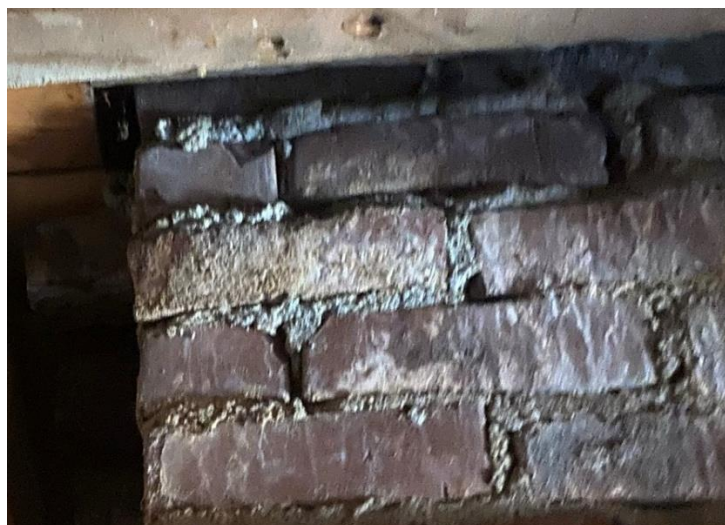
Murveggen er gamal og slitt og er enkelte stadar begynt å smuldre bort.

Kan moglegvis svekke den strukturelle stabiliteten til bygget

Bestemme kva ein skal bruke bygget til og så ta for seg dei nødvendige grepa som vil oppstå.

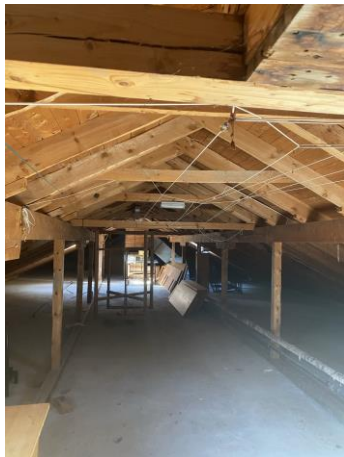
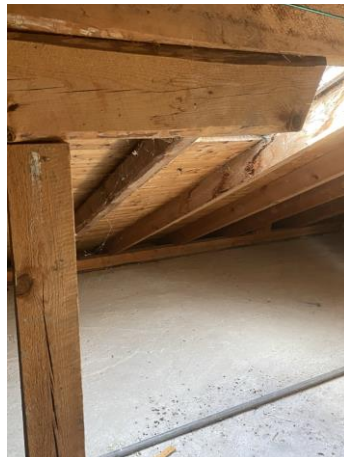
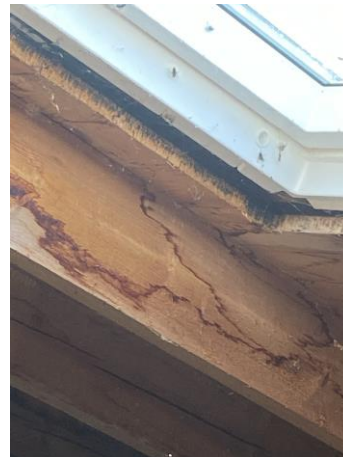
Tilstand	Tak
TilstandsID	Refererer til?
Lokasjon	Bygg A generelt
System/Referanse	Byggforsk 725.117
Tilstandsgrad	TG 2 – Vesentlege konsekvensar
Konsekvensgrad	KG 2 – Vesentlege konsekvensar
Anbefalt utbedret år	Etter avgjere om byggets framtidige status/bruk
Status	Ubehandla

Taket er frå bygg alder og har truleg eit stort varmetap. Vidare er det enkelte teikn på lekkasje enkelte stadar.

Førar til auka driftskostnader.

Bestemme kva ein skal bruke bygget til og så ta for seg dei nødvendige grepa som vil oppstå.

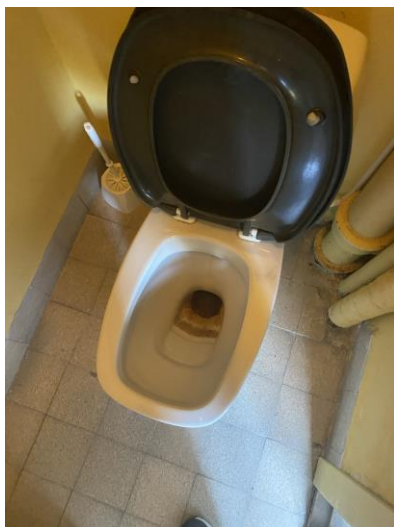
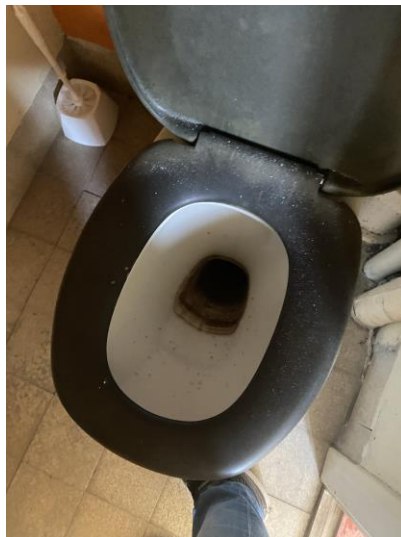
Tilstand	Vassleidning
TilstandsID	Refererer til?
Lokasjon	Bygg A generelt
System/Referanse	-
Tilstandsgrad	TGIU – Ikkje vurdert
Konsekvensgrad	KG 1 – Små og middels store konsekvensar
Anbefalt utbedret år	Etter avgjere om byggets framtidige status/bruk
Status	Ubehandla

Vatn var skrudd av i etasje 2 og 3.

Liten eller ubetydeleg då ein kan skru på vatn att

Bestemme kva ein skal bruke bygget til og så ta for seg dei nødvendige grepa som vil oppstå.
