# ASTRUPTUNET I JØLSTER

DOKUMENTASJONSRAPPORT. RESTAURERING BYGNINGENE 2020-2024

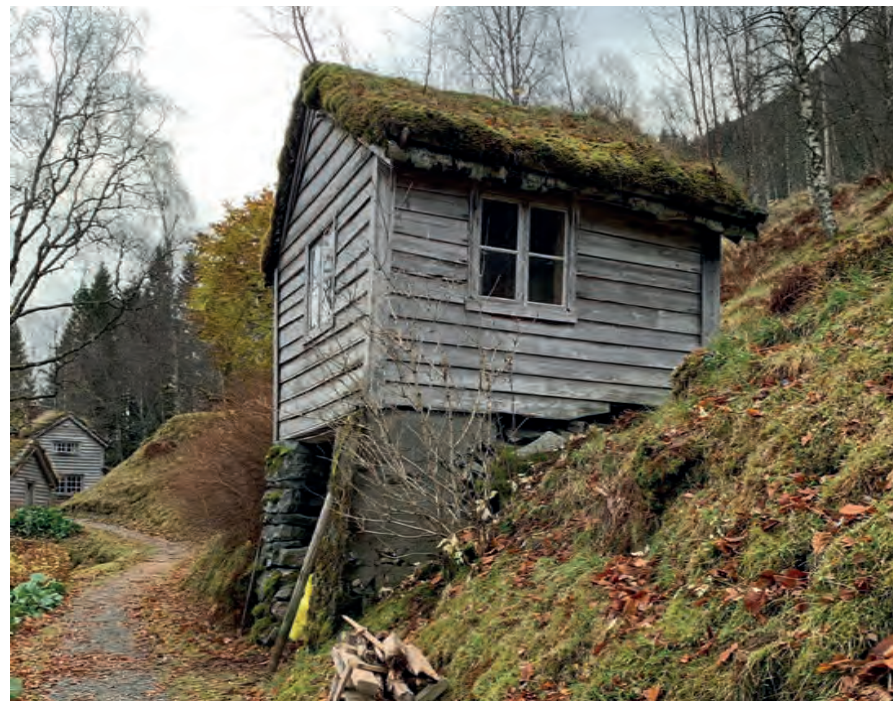
*Bestastova var ved oppstart av restaurering november i 2020 i dårlig forfatning. Taket ble holdt på plass med lastestropper. Søndre/ bakre del (til høyre) ble tatt av ras på 1940-tallet.*

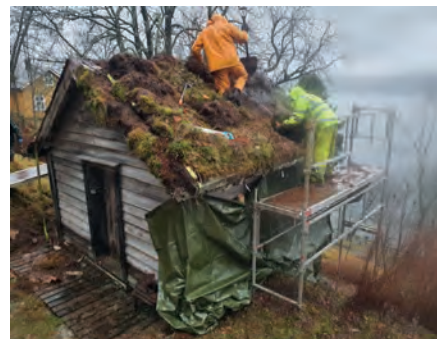
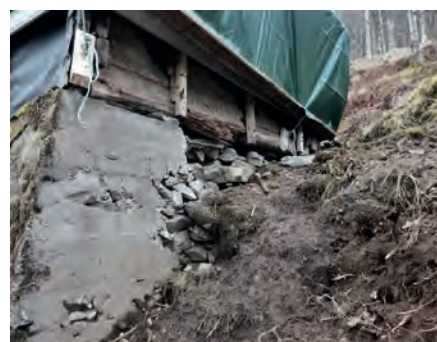
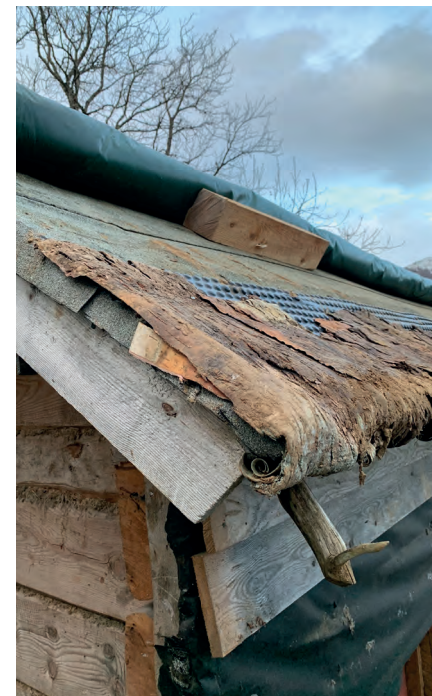
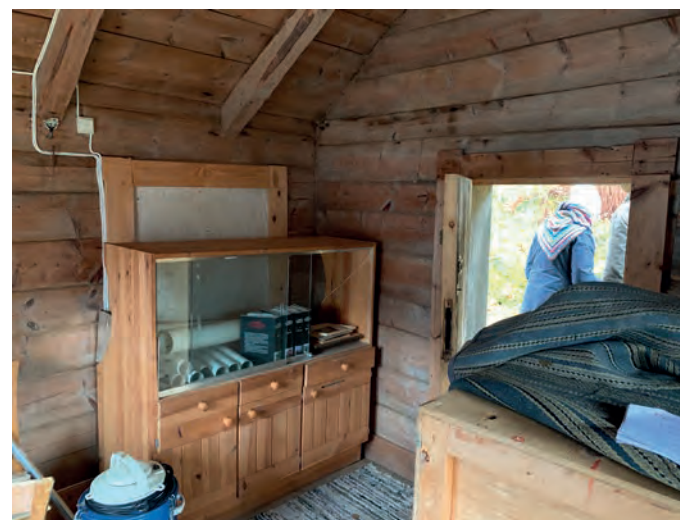
*Sperrestokk og raftet hadde råteskadar i sørvestlig hjørne og det lå knotteplast av nyere dato på taket. Det gamle bjelkelaget var lappet med bruk av moderne materialer og hadde råteskader. Gulvet var blitt isolert med Glava. Bygget ble brukt som lager.*

Bestastova var ved oppstart av restaurering november i 2020 i dårlig forfatning. Taket vart halde på plass med lastestropper. Sperestokk og røste hadde roteskadar i sørvestleg hjørne. Sperre stokken var på veg ut. Bjelkelaget og svillstokk mot sør låg under terreng nivået og var delvis vekk rotne og fuktige.

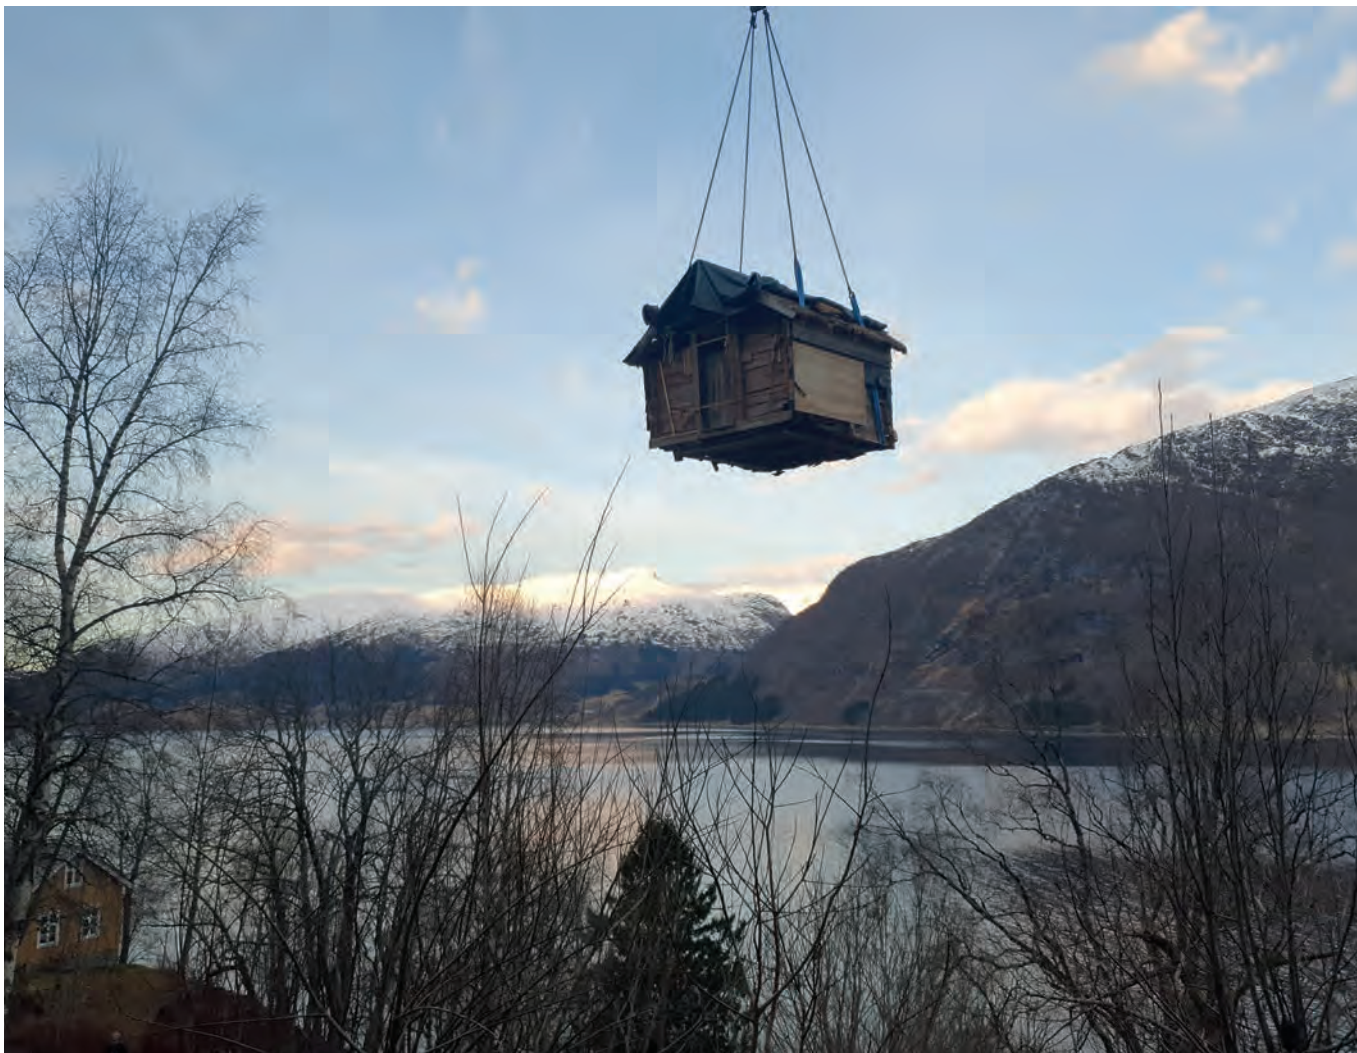
*For å kunne jobbe effektivt både med murene og restaurering av selve bygget ble Bestastova heist av murene og plassert på parkeringsplassen ved Galleriet.*

Av praktiske hensyn og pga vanskelige arbeidsforhold i bratt terreng, ble det valgt å løfte laftedelen av grunnmuren. Dette lettet arbeidet med restaurering av grunnmursvangene, og gjorde det mulig å gjennomføre deler av restaurerings- og rekonstruksjonsarbeidet på verksted. Bygningen ble heist opp til plassen bak galleribygningen. Den ble heist sikkert og presist tilbake på plass – nå med ny bunnstokk, restaurert laftedel og tilbygg i reisverk - 3,3 tonn - 24. september 2021. Grunnmursvangene var da blitt hevet med to skift. Dette var nødvendig for å få til en knapp, men brukbar høyde på bakre del av bygningen. Dette kunne også forsvares fordi vangene hadde seget/terrenget vokst over tid. Det er lagt drenerør i grunnen for å lede bort vann som sildrer på berget i bakkant under bygningen.

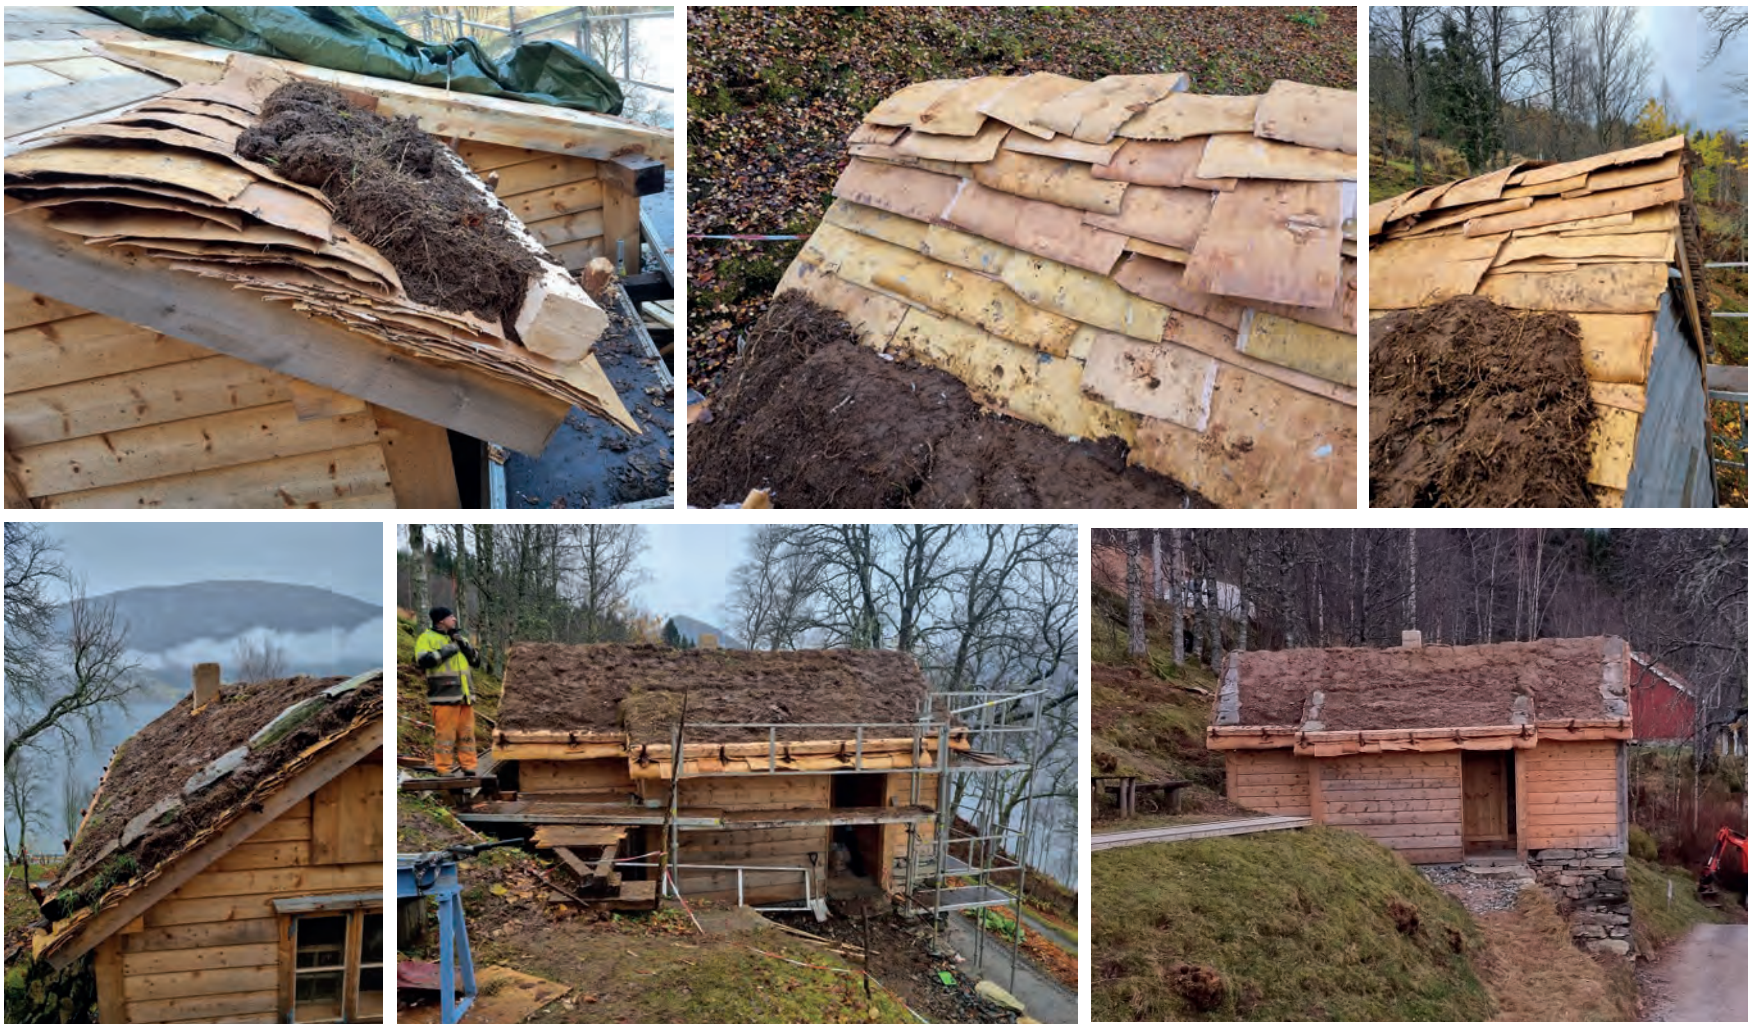
*Takkonstruksjonen på Bestastova var ganske intakt. Trobordene er hovedsaklig gjenbrukte gulvbord. Etter noe utskifting ble det lagt nytt, tradisjonelt nevertak med 8 lag never. På bislaget ble det lagt knotteplast pga. den flate takvinkelen.*

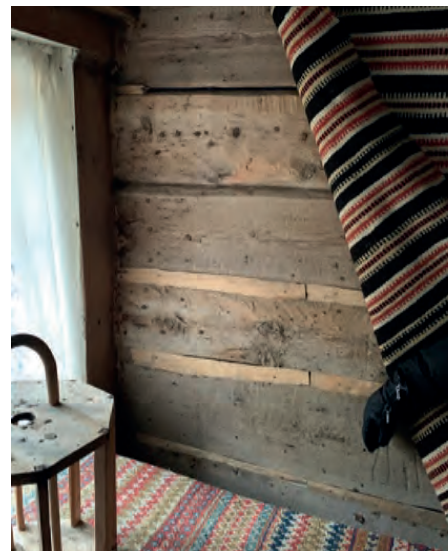
*Nordvegg på kjøkkenet. Sprekkene mellom laftet er tettet fordi det har vært montert papp her tidligere.*

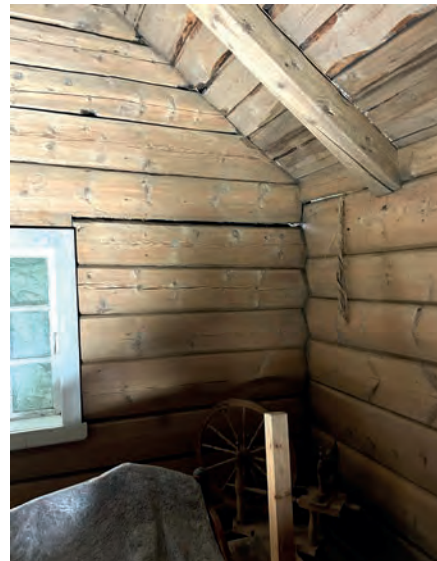
*Sprekkdannelse i gavlvegg mot nord ble utbedret*

Inne i stova var det stor sprekk i méddraget mellom tømmeret og brøstmora mot nord. Beiteskiene i vindaugsopningane var for lange og måtte kappast. Vindaug måtte demonterast og beiteskier og spikarslag justert. Nova på brøstmora var dårleg mot vest. Her monterte vi ein bindhake på utsida for å sikre for utbøying.

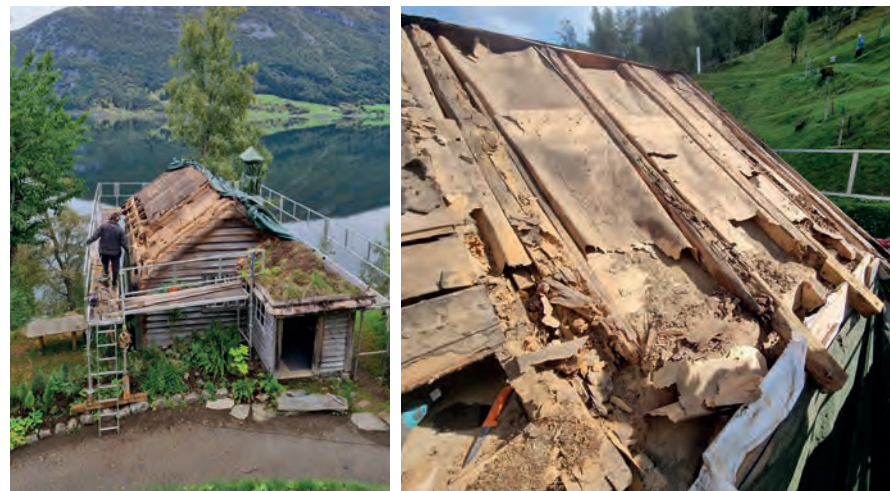
*Det åpenbarte seg en hel del råteskader da taket ble åpnet opp.*

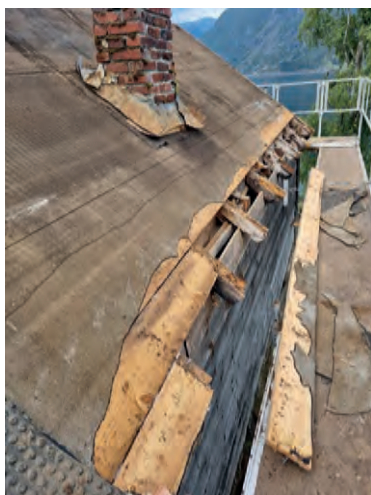
*Original papp og råtne sperreender.*

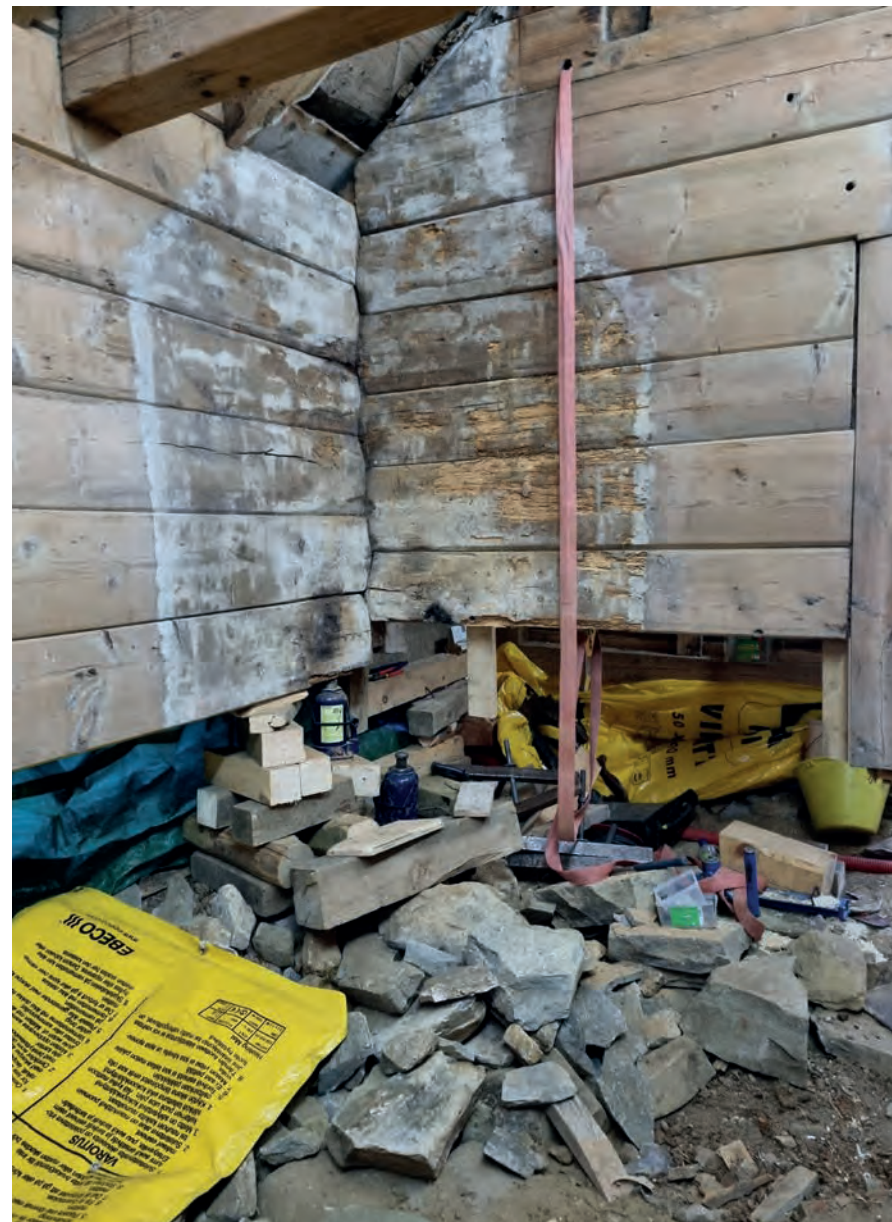
*Pipe og peis måtte demonteres for å gjøre den nødvendige hevingen av bygget mot sørøst.*

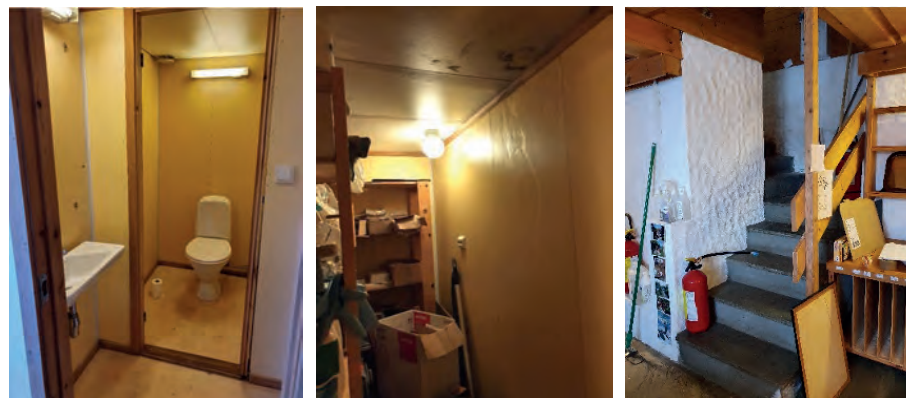
*Under utflytting og rivning kom det frem mange spor etter tidligere vannskader*

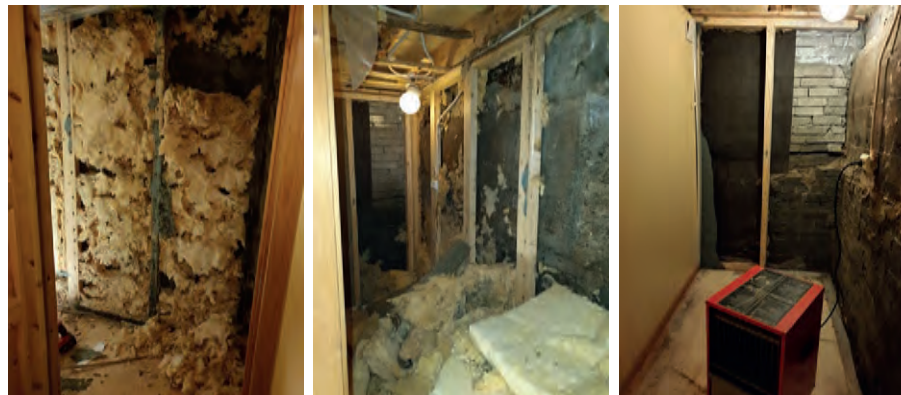
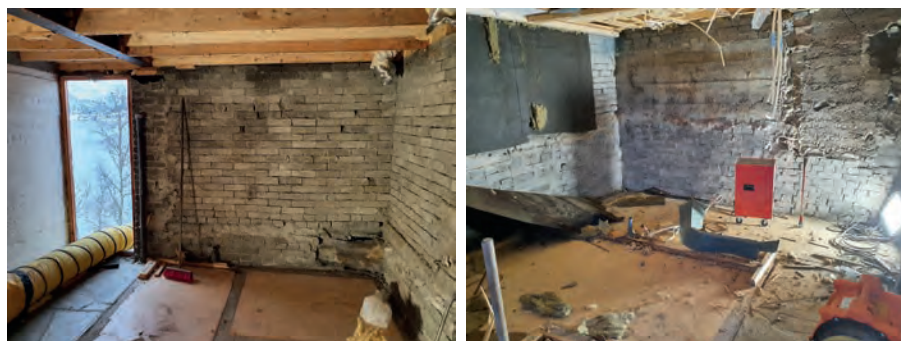
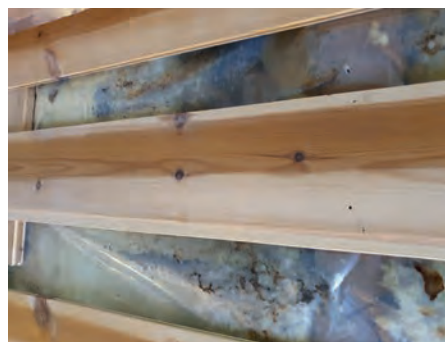
*Rivning av vegger på i østre del av kjeller for å kunne planlegge videre tiltak. Her var tilstanden dårlig med fukt, mugg, manglende luftsirkulasjon og museskader i vegger og tak. Mycoteam ble involvert til å analysere funnene. Ingen alvorlige funn.*

Det var behov for omfattende soppsanering etter stor fuktgjennomgang i kjellervegger og gulv over mange år. Det var nødvendig å strippe kjelleren helt, og etablere ny isolert himling, kjøkkeninnredning, toaletter og teknisk rom. Kjellergulvet ble pigget opp og føringsveier, drenerør og varmekabler ble lagt i nytt plass-støpt gulv. Da vi startet prosjektet var det skiferheller på gulvet, men vi vurderte at et støpt gulv ville gi et bedre kjeller-preg – trolig mer autentisk. Vi vet ikke om det også kan ha vært jordgulv på Nikolais tid.

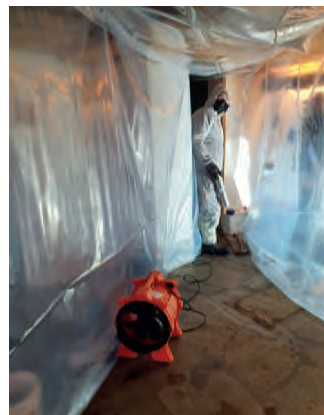
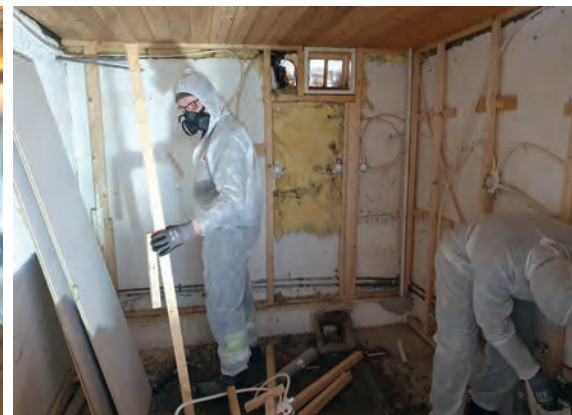
*Saneringen ble utført med grundighet. Ingen alvorlige sopppforekomster ble avdekket.*

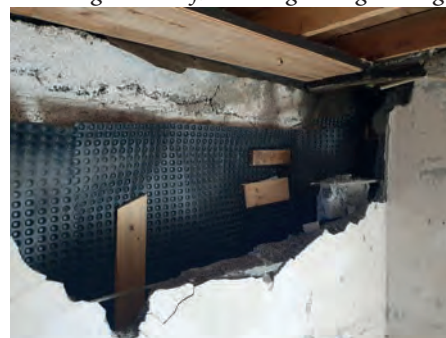
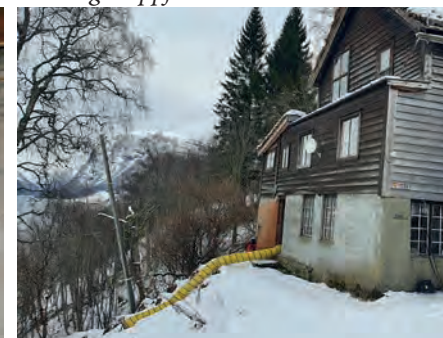
*Tidligere utførte fuktsikringstiltak mot sør.*

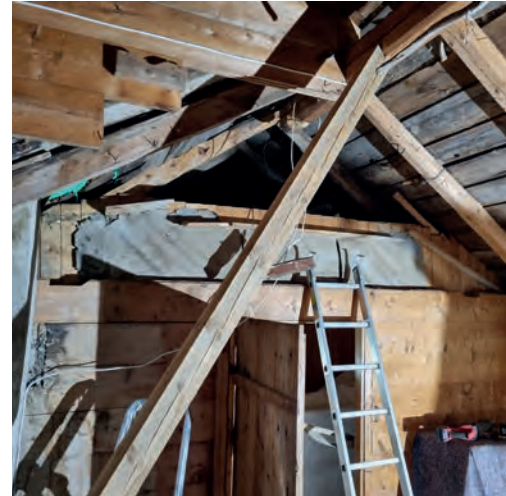
Loftsrommet ved gangbrua har ein bindingsverkkonstruksjon som hallar ned i austenden. Søyla som heldt takkonstruksjonen søraust hadde sige og hang på knappe 2cm. På austveggen på loftrommet vart panel og kledning demontert for å få konstruksjonen synleg. Søraust og nordaust i rommet vart det montert nye søyler for å sikre bygget. Begge sølene går heilt ned på kjellarfundament. Dette førte til ei ny synleg søyle i gangen nede. I hjørne nordaust mot pipa var det roteskadar. Her vart det bytta ein laftestokk mot vest. Denne er delvis synleg bak omnen inn på atelieret. Laftenova søraust var roten og det vart tilført ein bindhake for å binde sperrestokk og brystmor saman mot vest. Kryssperret (som er opp

*Deler av loftskonstruksjonen bar sterkt preg av lappverk.*

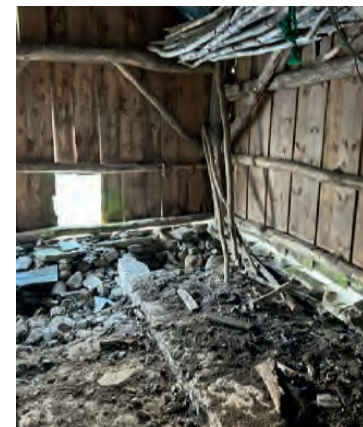
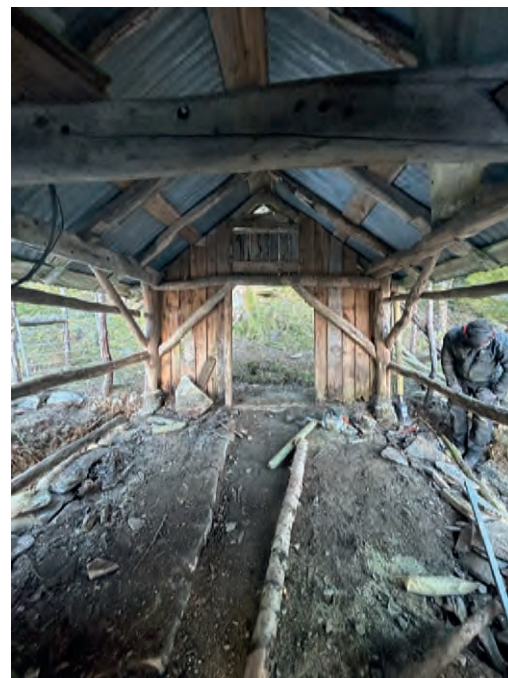
Muren under Gardsfjøset var dårlig mot nord og nordvest. Terrengtet i bakkant mot sør hadde vokst mye, og forårsaket råteskader på staver, spikerslag og underkant av panel. Steinhellen utenfor døren i sør ble funnet igjen under 30 cm under jord. I restaureringsprosjektet ble det utformet dype drengrofter på oversiden og langsiden langs murene.

*Gardsfjøset bar preg av fuktskader spesielt mot sør, der terrenget lå tett på trekonstruksjonene. Det støpte gulvet med renne ble beholdt som spor etter tidligere driftsform.*
