# TEKNISK TILSTANDSANALYSE

## Bygstad skule

[Januar 2019]

| <b>Rapport nr.:</b><br>TA03 | <b>Oppdrag nr.:</b><br>10208499 | <b>Dato:</b><br>16.01.2019 | |

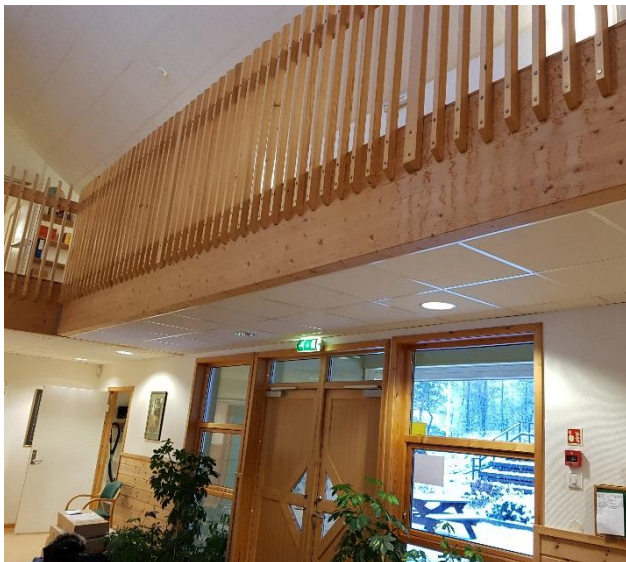
**Bilde 201:**  
Ved hovudinngang. Ein av dei lang og mjuke bjelkane.

Korridor er ein del av rømmingsveg. Delar av overflate/kledning er utført i trekonstruksjonar.

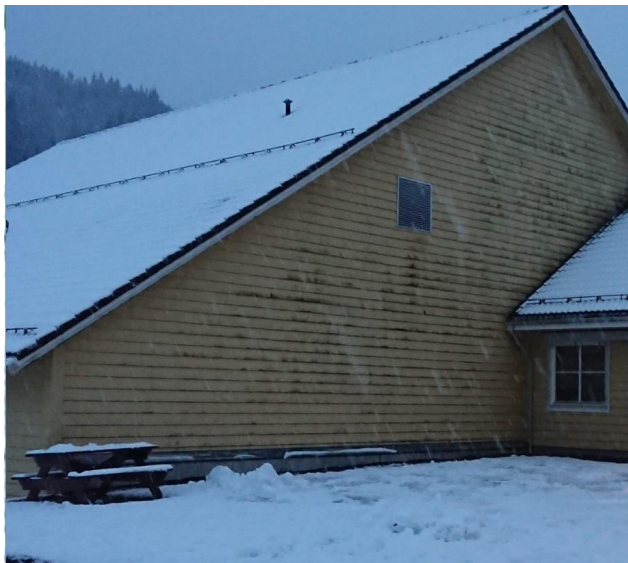
**Bilde 202:**  
Behov for vask og maling.

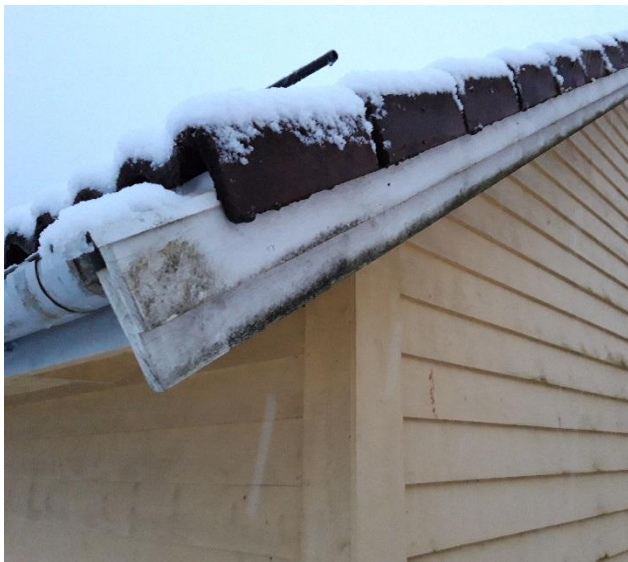
**Bilde 203:**  
Behov for vask og maling.

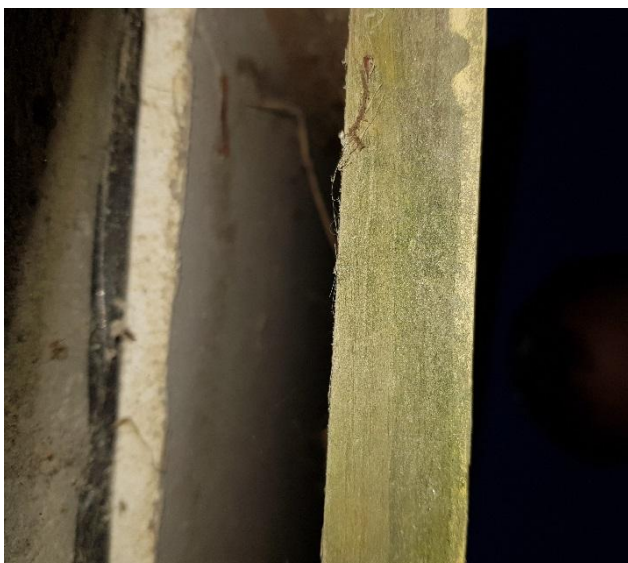
**Bilde 204:**  
Manglende museband

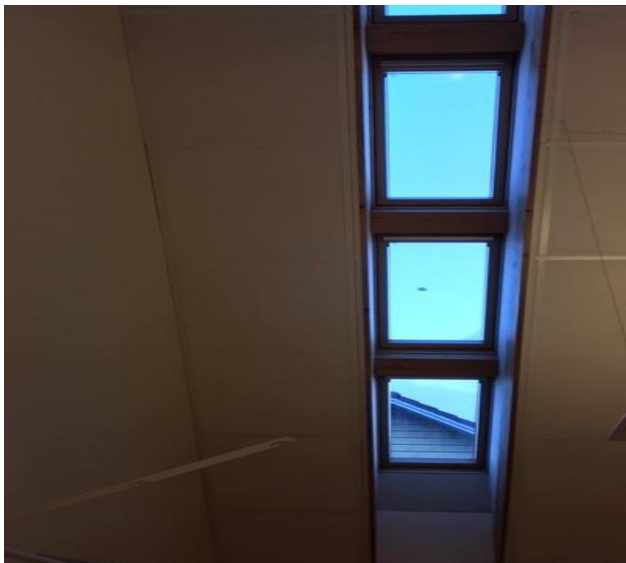
**Bilde 205:**

Solskjerming takvindauge konf.rom 220

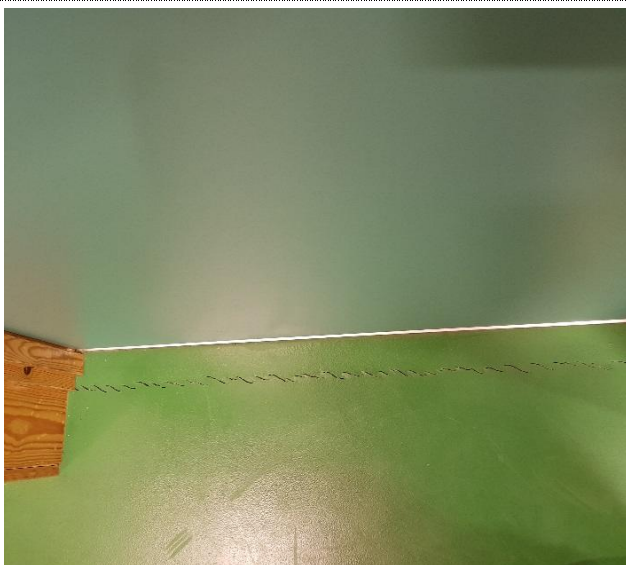
**Bilde 206:**

| NS3451<br>2009 | Bygningsdel/anlegg | Tilstandsbeskrivelse | Bilde nr. | Tiltak | TG | KT | KG | S | R | År | Andel %<br>aktivering<br>(U) | Kalkyle netto<br>totalt (D+V+U) | Andel drifts- og<br>vedlikeholds-<br>kostnad (D+V) | Andel utviklings-<br>kostnad (U) |
|---|---|---|---|---|---|---|---|---|---|---|---|---|---|---|
| 255 | Gulvoverflate | Golvoverflater av vinyl, enkelte stader har<br>belegget rakna, spesielt rundt døråpningar. Dette<br>kjem truleg av manglande dilatasjonsefuge i<br>belegget. | 206 | Det er ikkje vesentlege skader, dette kan utbetrast<br>når ein skiftar belegg. | 1 | | | | | | | | - | - |

Riss i belegg, truleg feil plassert av dilatasjonsfuge

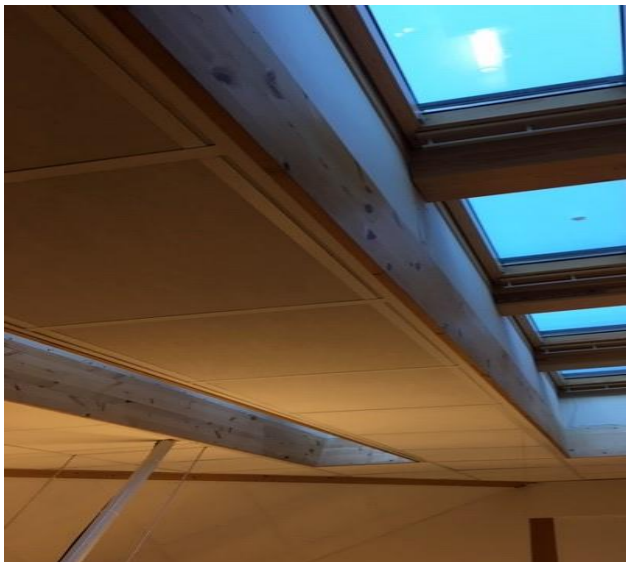
**Bilde 209:**

| NS3451<br>2009 | Bygningsdel/anlegg | Tilstandsbeskrivelse | Bilde nr. | Tiltak | TG | KT | KG | S | R | År | Andel %<br>aktivering<br>(U) | Kalkyle netto<br>totalt (D+V+U) | Andel drifts- og<br>vedlikeholds-<br>kostnad (D+V) | Andel utviklings-<br>kostnad (U) |
|---|---|---|---|---|---|---|---|---|---|---|---|---|---|---|
| 263 | Glasstak, overlys, takluker | Det har vore lekkasje på enkelte takvindauge i<br>fløy for arbeidsrom lærar/møterom. Dette er<br>utebetra. | 209 | Jevnleg vedlikehald. | 1 | | | | | | | | - | - |

Skjolder etter lekkasje.

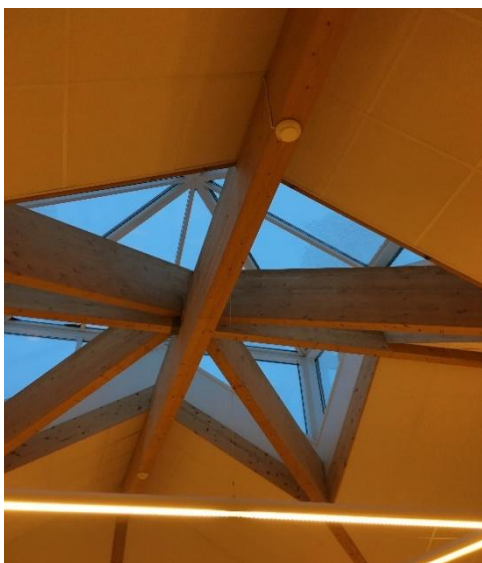
**Bilde 210:**

| NS3451<br>2009 | Bygningssdel/anlegg | Tilstandsbeskrivelse | Bilde nr. | Tiltak | TG | KT | KG | S | R | År | Andel %<br>aktivering<br>(U) | Kalkyle netto<br>totalt (D+V+U) | Andel drifts- og<br>vedlikeholds-<br>kostnad (D+V) | Andel utviklings-<br>kostnad (U) |
|---|---|---|---|---|---|---|---|---|---|---|---|---|---|---|
| 264 | Glasstak, overlys, takluker | Glaskuppel over klasseromsfløy er blitt utbetra etter lekkasje. Det var problem med å få tetta lekkasjen, foreløpig er det tett og fungerer.<br><br>Det er ynskje om solskjerming i glaskuppel. | 210 | Jevnleg vedlikehald.<br><br>Innvendig solskjerming | 2 | 7 | 1 | 3 | 3 | 2021 | | 40 000 | 40 000 | - |

Tak kuppel

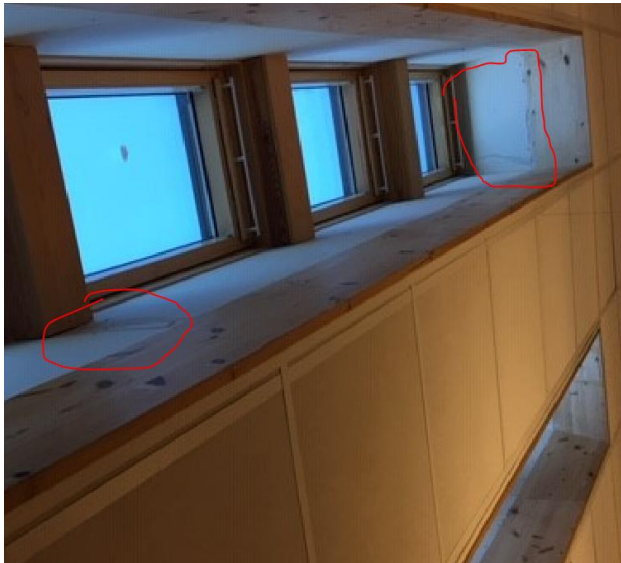
| NS3451<br>2009 | Bygningssdel/anlegg | Tilstandsbeskrivelse | Bilde nr. | Tiltak | TG | KT | KG | S | R | År | Andel %<br>aktivering<br>(U) | Kalkyle netto<br>totalt (D+V+U) | Andel drifts- og<br>vedlikeholds-<br>kostnad (D+V) | Andel utviklings-<br>kostnad (U) |
|---|---|---|---|---|---|---|---|---|---|---|---|---|---|---|
| 266 | Himling og innvendig overflate | Tidlegare lekkasje i overgang tak/vindauge har medført skjolder i karm og tak. Det er ikkje utført overflatebehandling. | 211 | Flikking og maling. Gjeld i rom med takvindauge. | 2 | 9 | 1 | 3 | 3 | 2021 | | 10 000 | 10 000 | - |

**Bilde 211:**  
Skjolder etter lekkasje

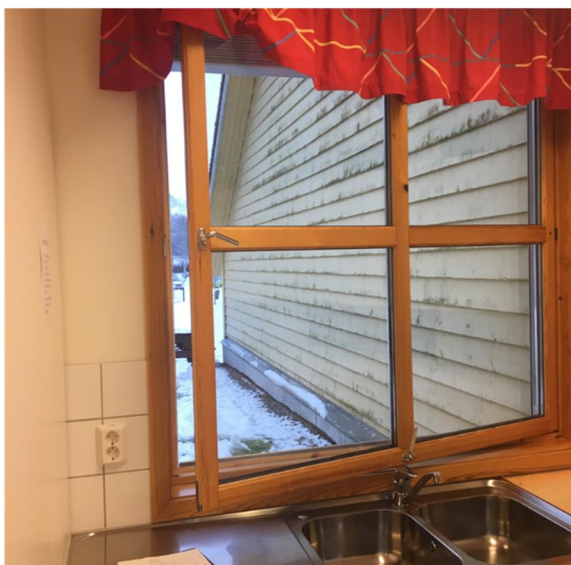
**Bilde 213:**  
Rømmingsvindauge er ikkje opningsbart pga.  
plassering av vask.

Rømmingsvindu må  
sikrast opningsbart.  
Tiltak 2.8.5.

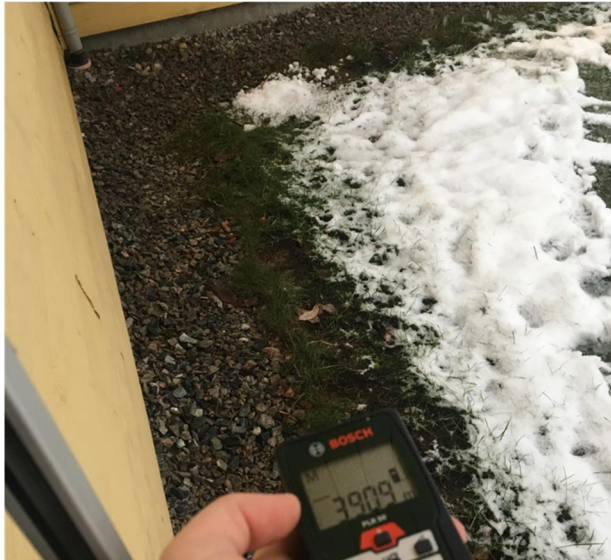
**Bilde 214:**

Avstand innvendig hjørne mellom vindauge på ca. 3,9 meter.

Forholdet er generelt ivaretatt, men ved kontrollmålt i klasserom 146 Tekstil-teikneforming vart avstand til innvendig hjørne frå vindauge utan brannmotstand kontrollmålt til 3,9 meter. Iht. teikningsunderlag skal avstand med brannmotstand i fasade være 5,0 meter. Sjå vedlegg 1 for plassering av avvik. Vidare vart det observert uklassifisert vindauge i rom 224 (innvendig hjørne over/mot tak).

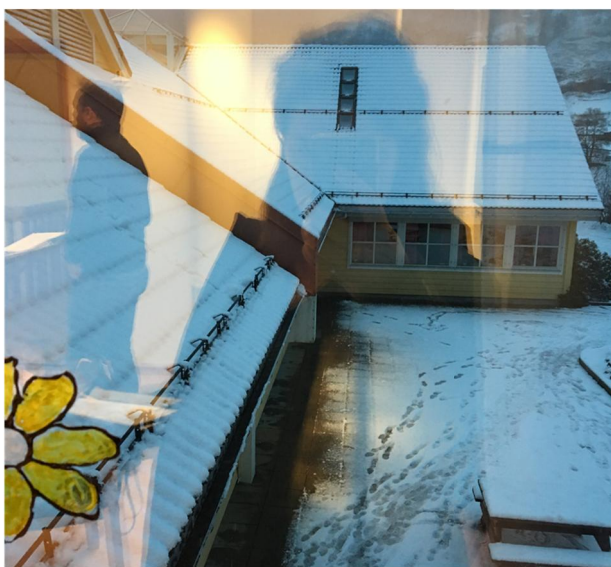
**Bilde 216:**

Vindauge i branncellebegrensande vegg utan spesifisert brannmotstand.

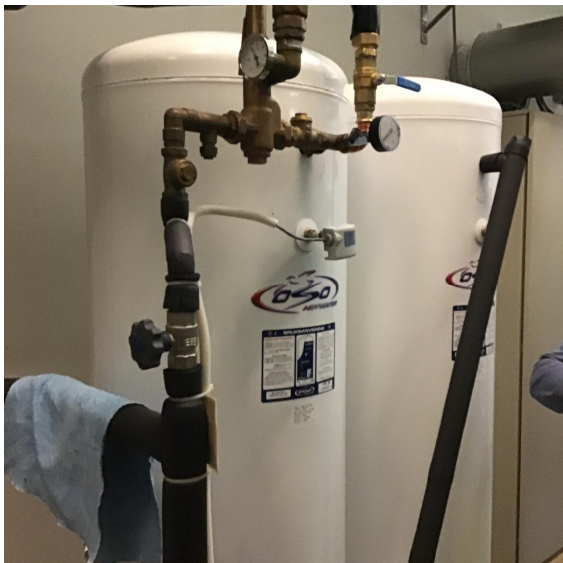
| NS3451<br>2009 | Bygningssdel/anlegg | Tilstandsbeskrivelse | Bilde nr. | Tiltak | TG | KT | KG | S | R | År | Andel %<br>aktivering<br>(U) | Kalkyle netto<br>totalt (D+V+U) | Andel drifts- og<br>vedlikeholds-<br>kostnad (D+V) | Andel utviklings-<br>kostnad (U) |
|---|---|---|---|---|---|---|---|---|---|---|---|---|---|---|
| 315 | Utstyr for sanitærinstallasjoner | Varmtvassberedarar i teknisk rom på loft er frå 2000 og når si anbefalte brukstid i 2020.<br><br>Anbefalt brukstid på varmtvassberedarar i rustfritt stål er 20 år, medan den tekniske levetida er 15-30 år. | 309 | Varmtvassberedar behaldast til den ein begynner å oppleve større vedlikehald på desse. | 2 | 7 | 2 | 2 | 4 | 2030 | 0 % | 30 000 | 30 000 | - |

**Bilde 309:**  
Varmvassberedar i teknisk rom.

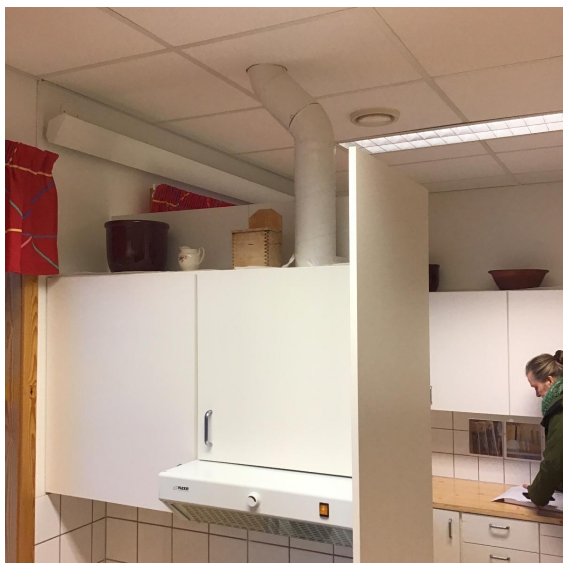
**Bilde 324:**  
Uisolert kjøkkenavtrekk.

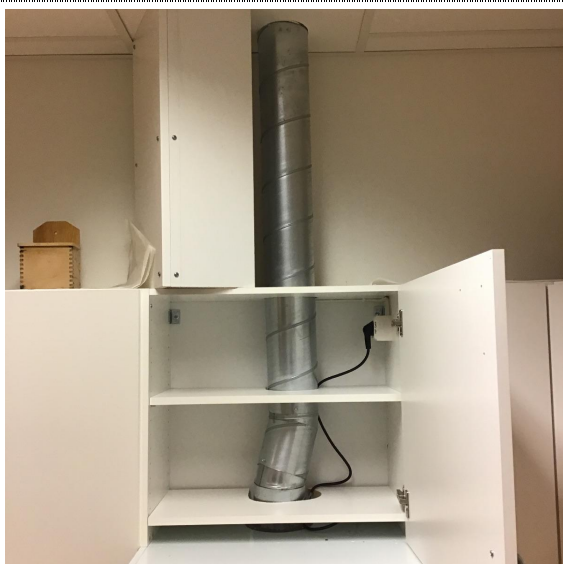
**Bilde 325:**  
Uisolert kjøkkenavtrekk.

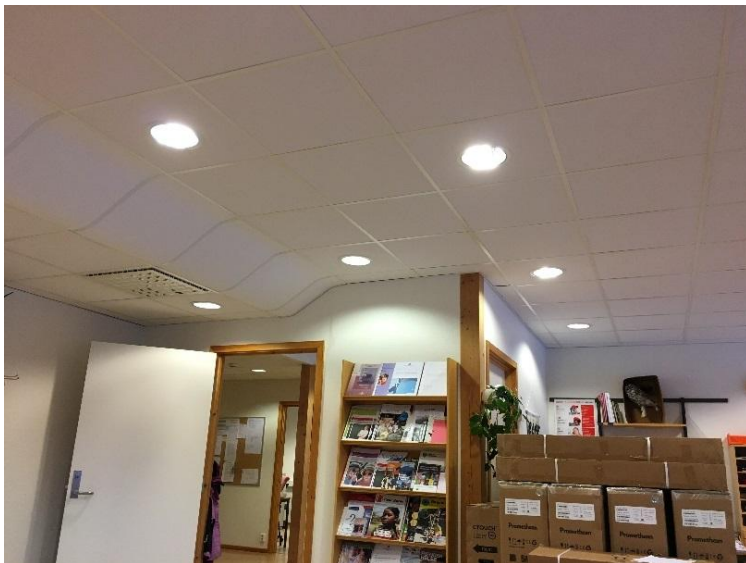
**Bilde 406:**

Belysning pauserom.

Areal er ikkje utført med  
brannalarmanlegg (deteksjon).

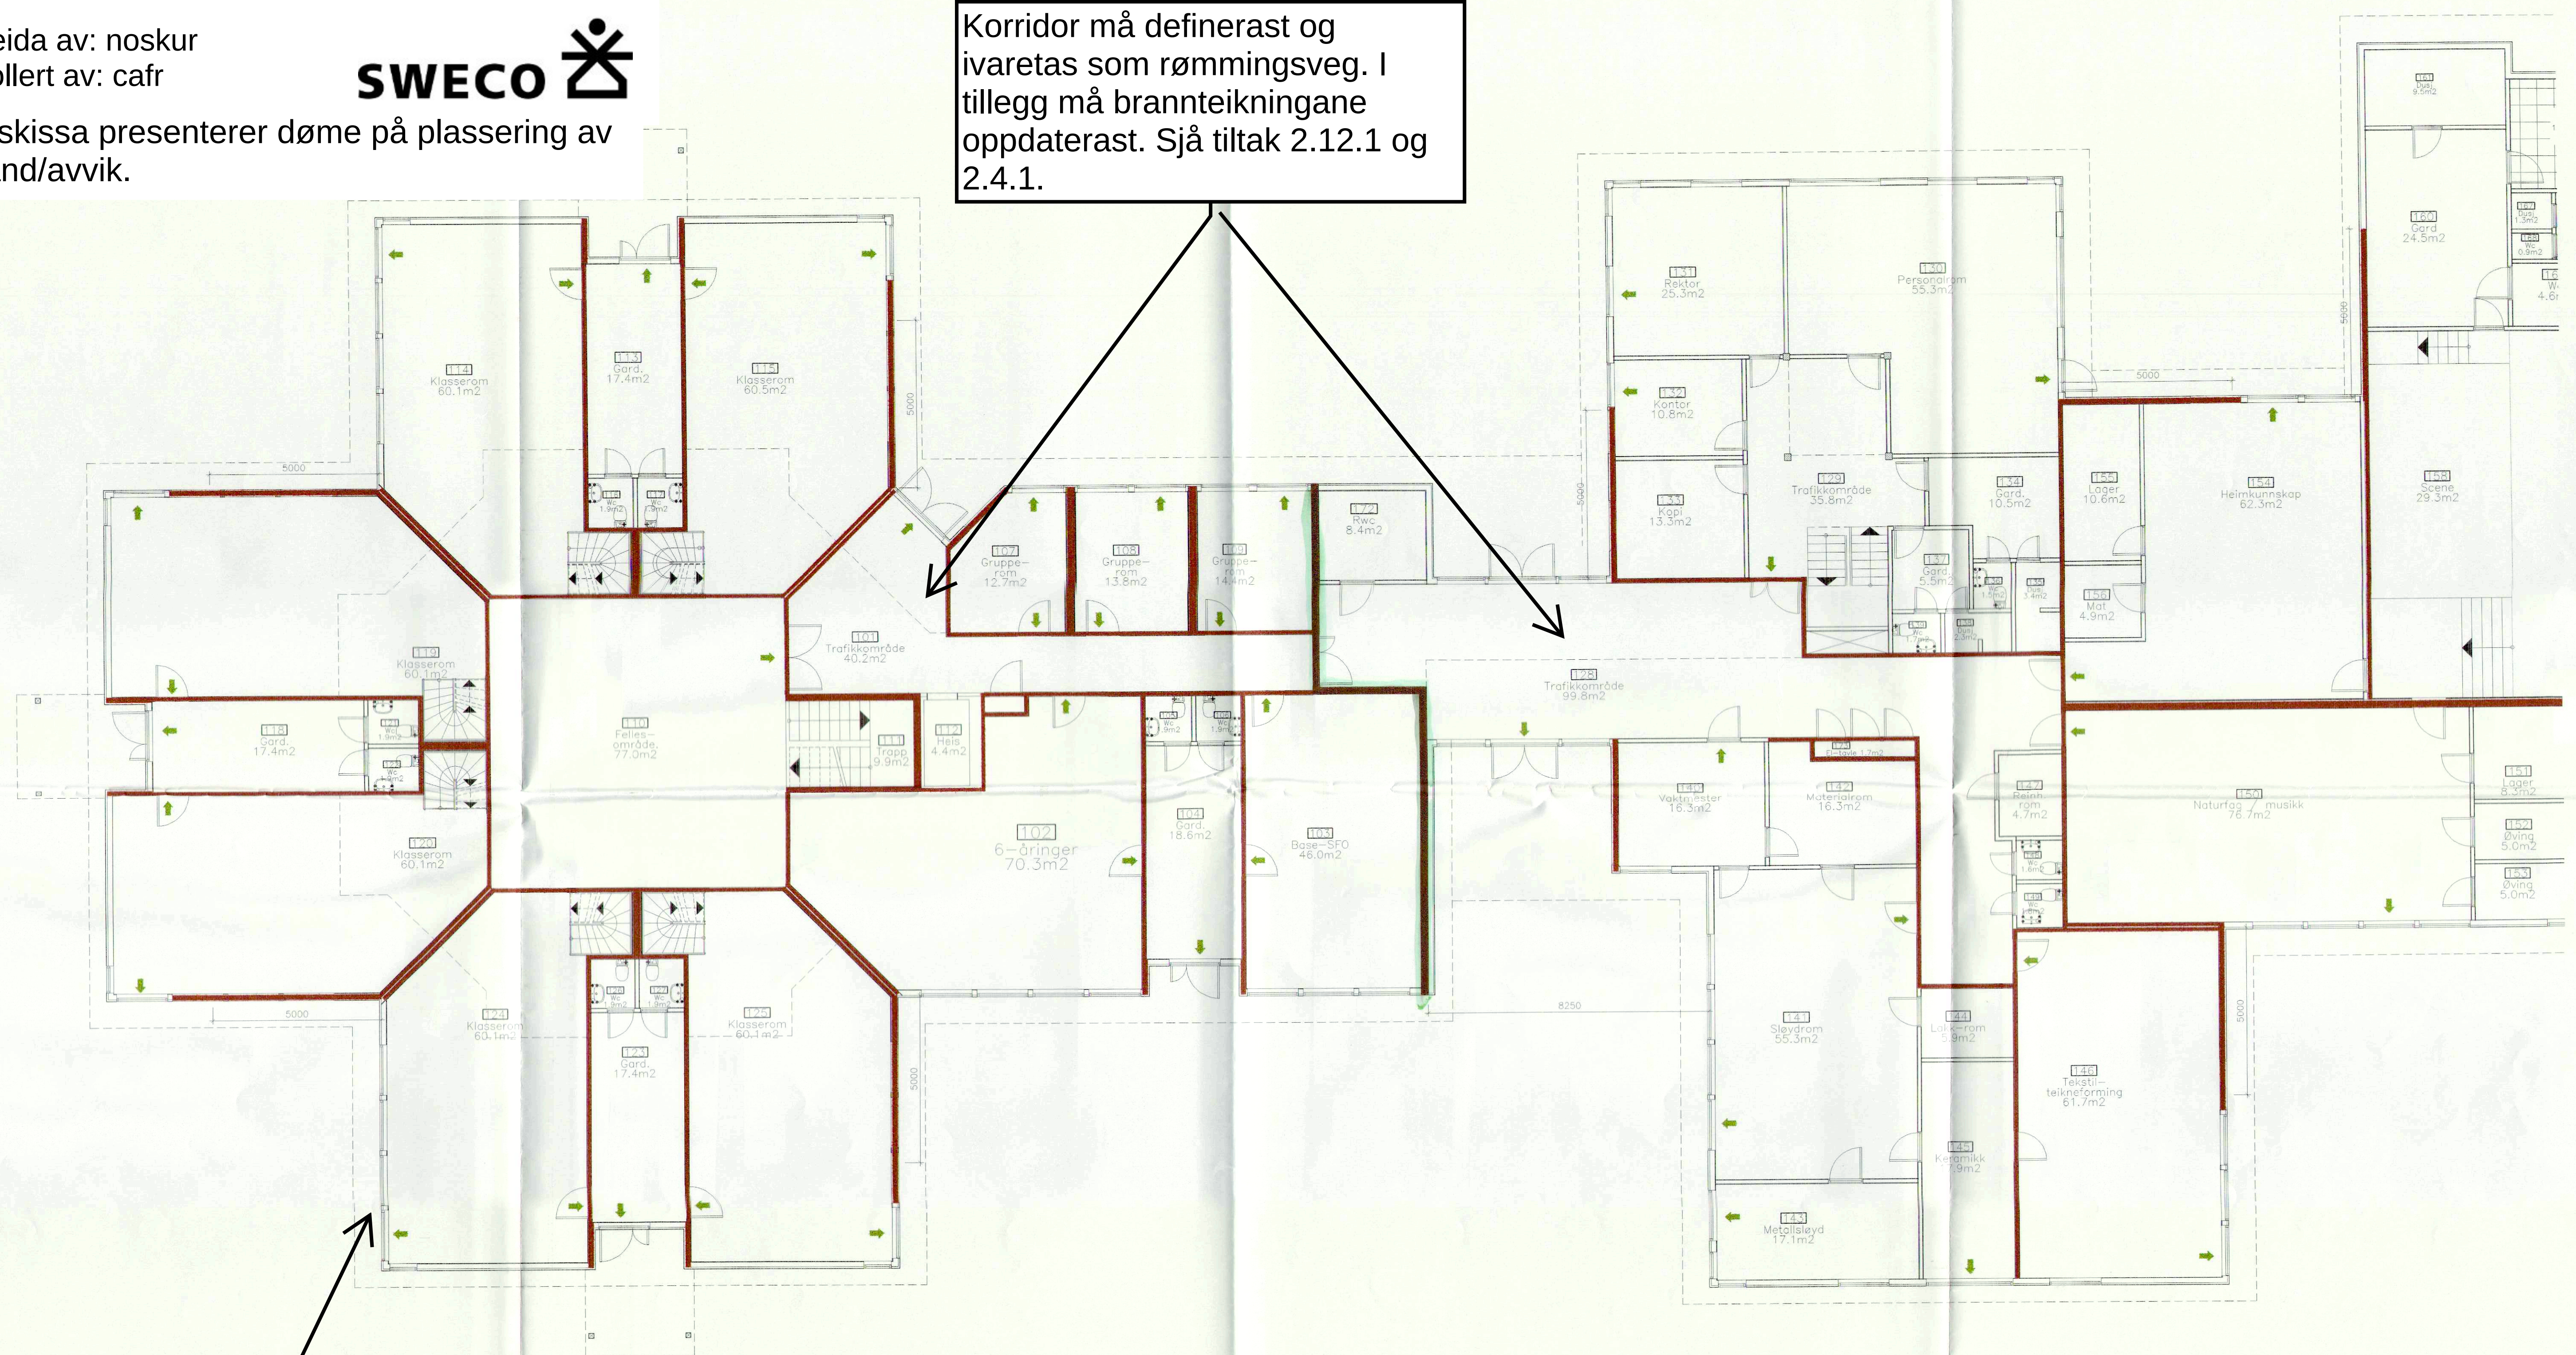
Korridor må definerast og ivaretas som rømmingsveg. I tillegg må brannteikningane oppdaterast. Sjå tiltak 2.12.1 og 2.4.1.

Sweco anbefalar at rømmingsvindaugene vert merka med ledesystem. Tiltak 2.7.2
