# TEKNISK TILSTANDSVURDERING

## Sande skule

[Gamlevegen 1, 6973 Sande i Sunnfjord]

<b>Rapport nr.:</b> TA01	<b>Oppdrag nr.:</b> 10208499	<b>Dato:</b> 21.02.2019
<b>Kunde:</b> Gaular kommune		
<b>Sande skule</b>		
<p><b>Samandrag:</b> Sweco Norge AS og Arki AS er engasjert av Gaular kommune v/ Harald Støfringsdal for å utarbeide tilstandsrapport for Sande skule. Rapporten skal beskrive tilstand på skulen sin bygningsmasse, oppdelt i fagområde. Rapport skal omhandle oppgradering av eksisterende bygningsmasse, samt vurdering av kostnader for etablering av manglende areal. Tilstandsvurdering er utført etter NS3424, nivå 2.</p> <p>Skulen si bygningsmasse framstår etter vår gjennomgang hovudsakeleg av to tilstandsklassar. Nybygg og rehabilitert del frå 2013, garderobe og administrasjonsfløy framstår i god stand. Resterande bygningsmasse har store behov for rehabilitering / modernisering.</p> <p>Anbefalte tiltak neste fem år er estimert til ca. 65,7 millionar kroner, inkludert mva, usikkerheit, rigg og drift, samt administrasjonskostnader. Inventar er ikkje medrekna</p> <p>Ved rehabilitering av den eldre bygningsmassen vil ein kunne forvente ei levetid på omlag 30 år. Ved oppføring av

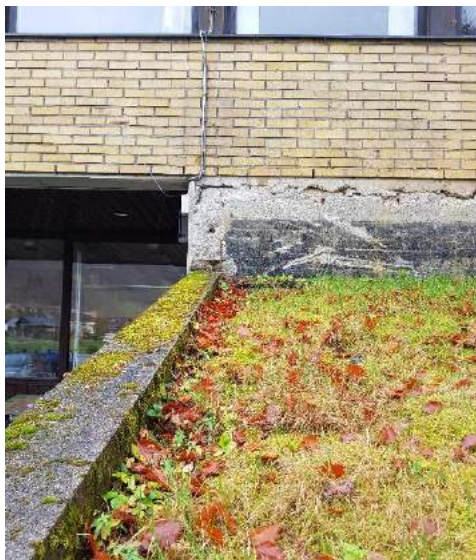
**Bilde 201:**  
Synleg armering og tydlege korrosjonsskader.

214,03	Støttekonstruksjonar	Betongveggen i frontfasaden er frå 1967, her er det noko teikn til korrosjonsskadar og frostsadar	201	Fjerning av rust på armeringa, pusse over med betong og kleast inn med XPS og fibersementplater	2	5	2	2	4	2025		100 000	100 000	-
214,4	Støttekonstruksjonar	Betongveggar i kjellarplan for fløy E og tilbygg i D-fløyen er frå 1993-2013 og ansjåast til å vere i grei stand		Årlege visuelle kontrollar av vaktmeister	1								-	-
215	Pelefundamentering												-	-
216,01	Direkte fundamentering	Tilstanden på fundamenta er uviss ettersom det ikkje har vore mogleg å ta ein visuell kontroll. Fundamenta frå 1967 har passert dimensjonerande levealder, men det er ikkje teikn på andre konstruksjonsdelar at fundamenta er vesentleg svekka.		Bør kontrollerast når ein skal etterisolere muren og evt. legge ny drens. Elles er overliggande konstruksjonar kontrollert regelmessig av vaktmeister	1								-	-

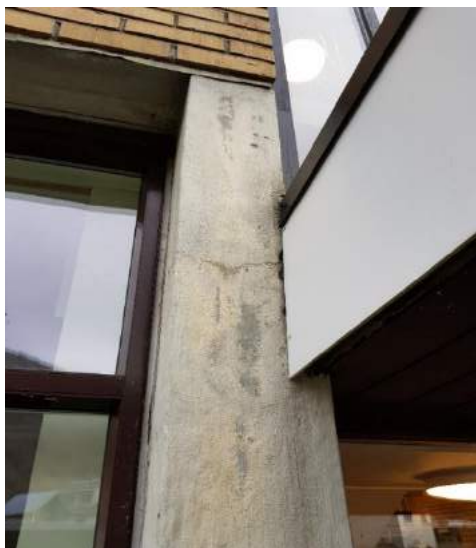
**Bilde 202:**  
Tydlege riss i søyle og bjelke.

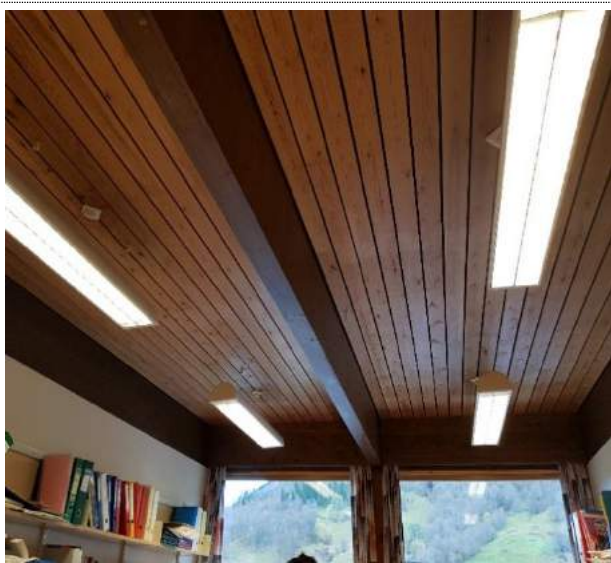
**Bilde 203:**  
Limtrebjelker i tak. Asbest over trehimling.

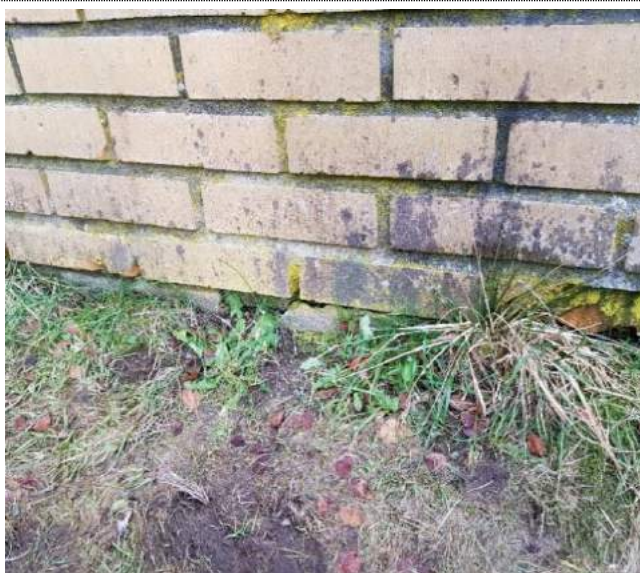
**Bilde 205:**

Overgang mellom tegl og ringmur, samt skader på ringmur. For fløy B og C.

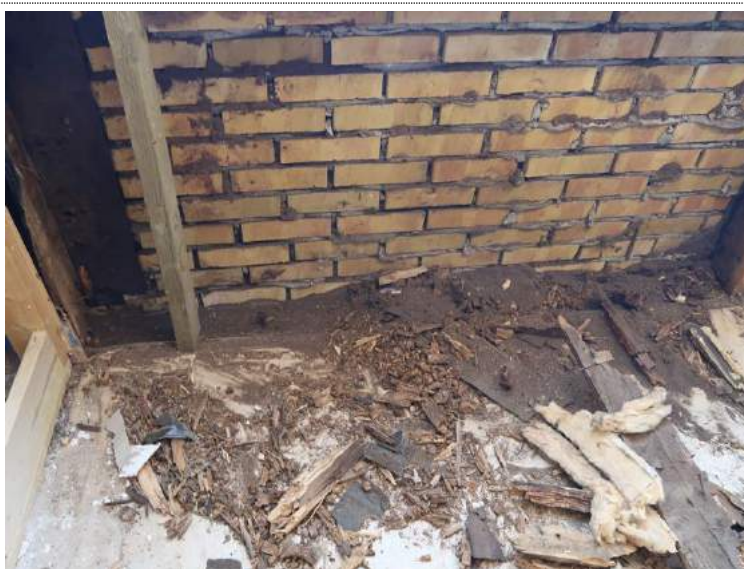
**Bilde 206:**

Yttervegg som er rehabilitert i fløy C mot fløy B. Heile veggen var råten.

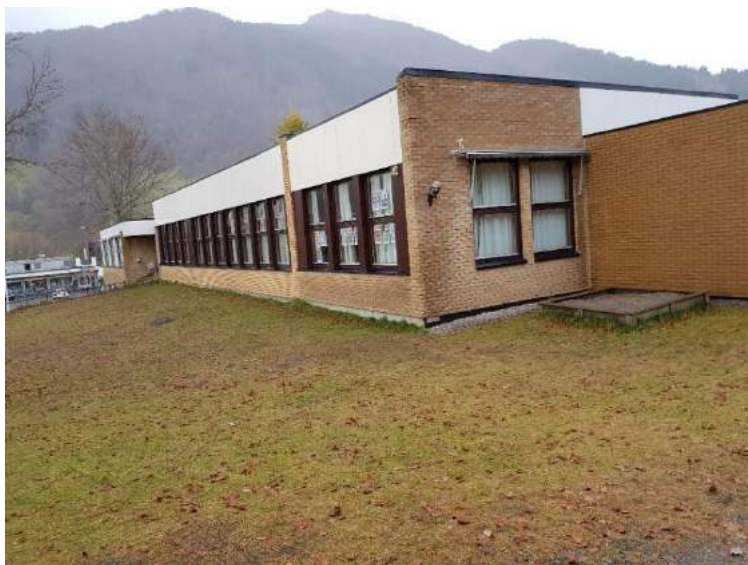
231,02	Bærande ytterveggar	Ytterveggar i fløy E er frå 1993-1996, og her har det ikkje vore problemer med lekkasjer. Derimot opplev ein luftelekkasjar, men dette kan også komme frå vindauga.	207	For å redusere moglegeheit for lekkasjer, bør ein grave langs ringmuren 20-30 cm brei, og legge ned ny dreining og singel (singel også som topplag).	2	7	2	2	4	2021		20 000	20 000	-
231,03	Bærande ytterveggar	Ytterveggar i fløy A, plan 2, er frå 1967. Desse er utført med likt prinsipp som fløy B og C. Mot nord-vest har desse lite lufting, samt at det trekk ein del frå konstruksjon. Det er og påvist store kuldebruer. Både fuga og teglen er av kvalitet som trekk vatn. I dag er det 15 cm bindingsverk med isolasjon i B kvalitet.	208	På sikt bør ytterveggen takast rehabiliterast med ny yttervegg, fjerne evt. råteskadar. fore på 5 cm eks stender, plast og 5 cm påføring, platekledning, for å få ein fullgod løysing må teglen skiftast ut og trekkast ut.	2	7	2	2	4	2025		1 406 250	1 406 250	-

**Bilde 207:**  
Yttervegg Fløy E.

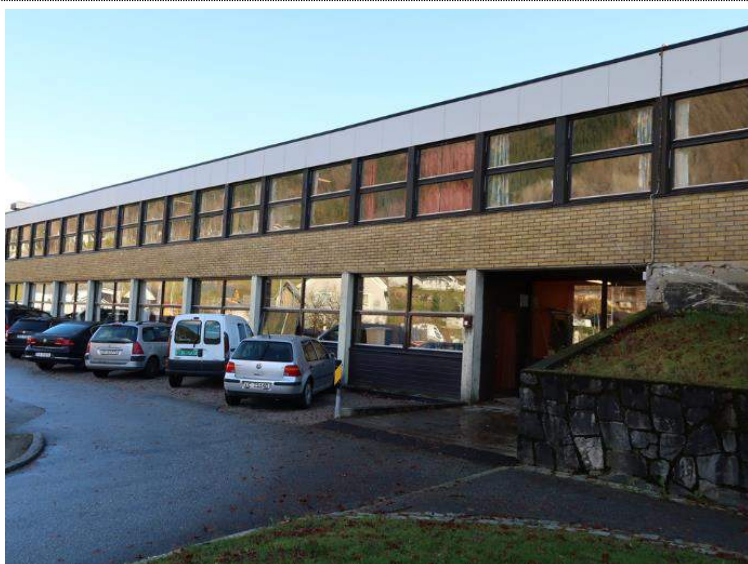
**Bilde 208:**  
Yttervegg Fløy A mot sentrum.

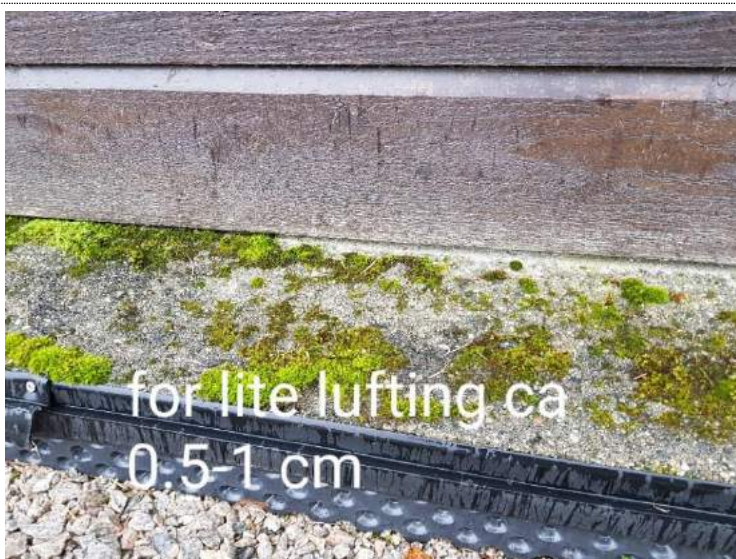
**Bilde 209:**  
Yttervegg i kjeller mot sentrum, for lite lufting.

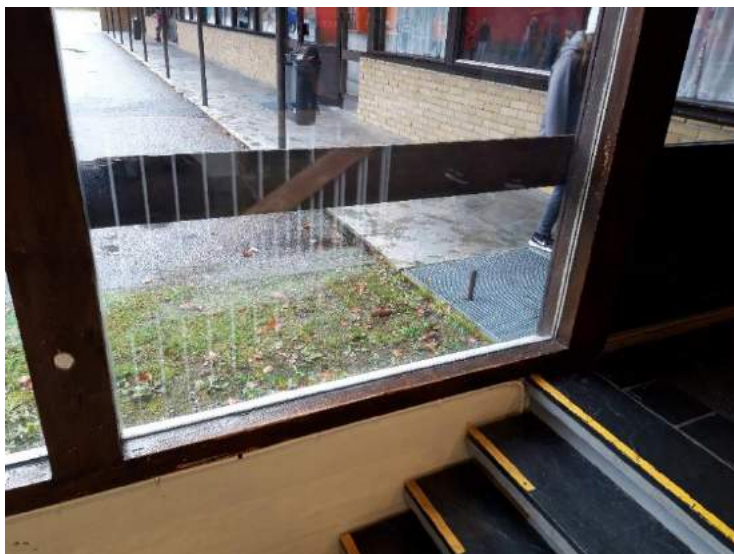
**Bilde 210:**  
Vindauger i korridor fløy A – plan 1.  
frå byggeår

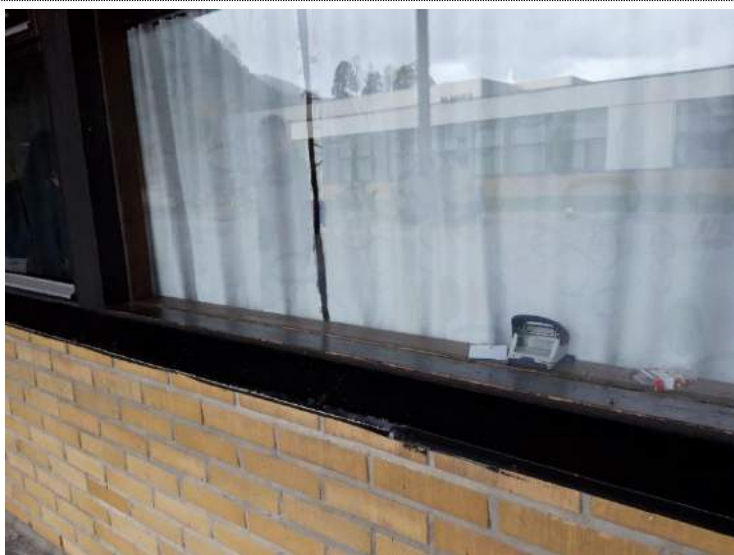
**Bilde 211:**  
Generell tilstand vindauger frå  
byggeår – 1967.

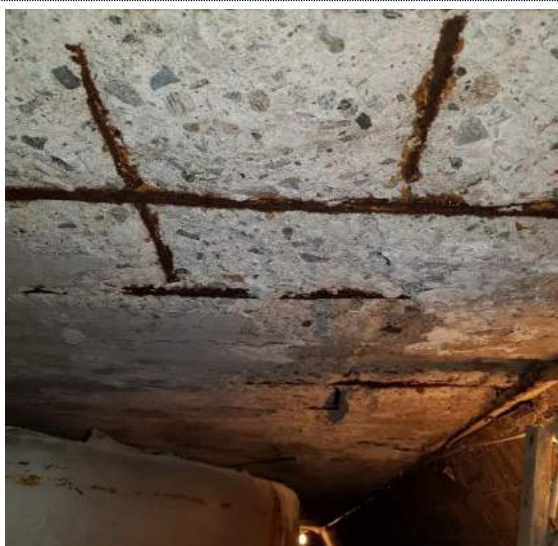
**Bilde 220:**

Tydlege korrosjonsskader på underkant av bassengdekke, og lite overdekkning.

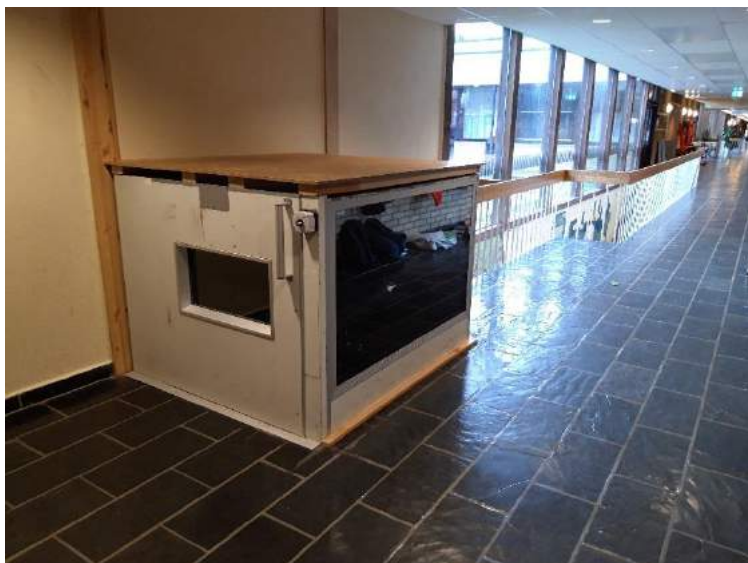
**Bilde 227:**  
Heis fløy A – plan 1.  
Ikkje i bruk.

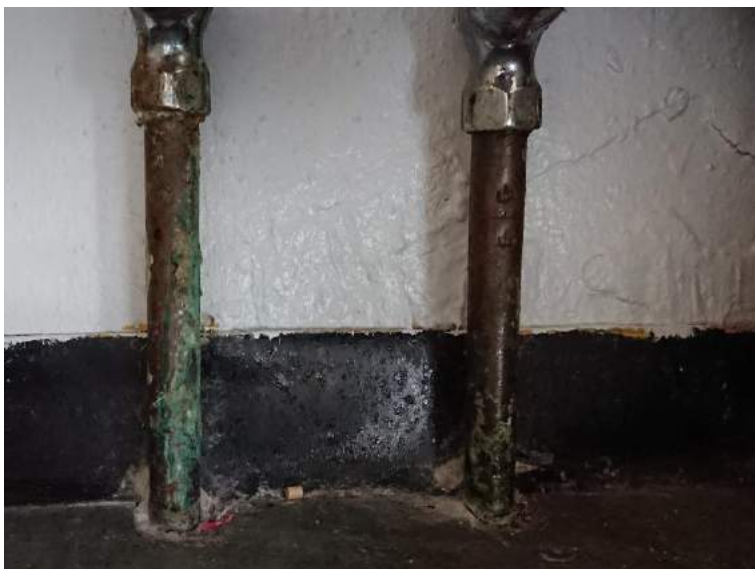
**Bilde 305:**  
Typiske røyrtilkoplingar til sanitærinstallasjonar i fløy A, B og C.  
Røyrrnett er frå byggeår 1964.

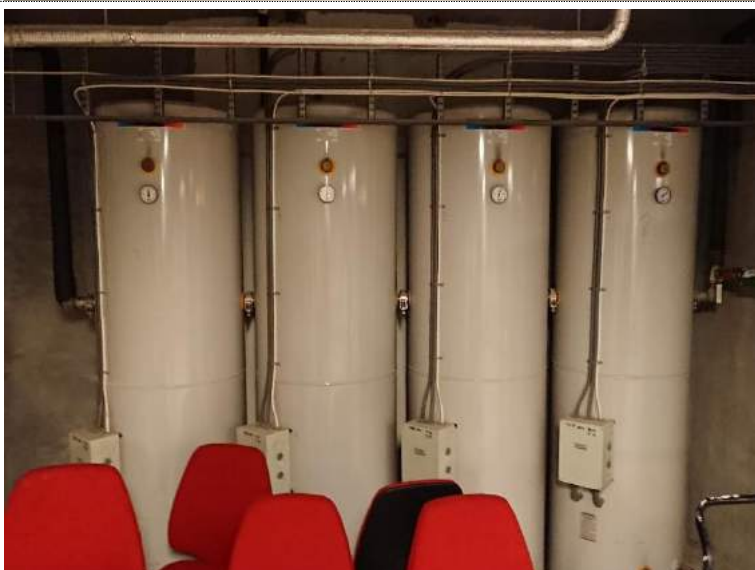
315.02	Utstyr for sanitærinstallasjonar Fløy D	<p>Utstyret for sanitærinstallasjonar i denne fløyen er generelt av god kvalitet og moderne standard.</p> <p>I energisentral står det 4 stk. 390 liters varmtvassberedarar frå 1995. Desse nådde si anbefalte levtid i 2015. El-kolbene i desse bytast regelmessig. Kvar beredar har 4 stk. el-kolber på 3,5 kW.</p> <p>Anbefalt brukstid på varmtvassberedarar i rustfritt stål er 20 år, medan den tekniske levetida er 15-30 år.</p> <p>Vaskeri i rommet ved siden av energisentralen. Her er det 2 stk. vaskemaskiner av merke Electrolux. God kapasitet og kvalitet på maskiner.</p> <p>Det er ikkje montert utslagsvask i teknisk rom.</p>	313	<p>Varmtvassberedarar i energisentral bør bytast då desse har nådd si anbefalte levtid, ein opplever å måtte bruke ressurser for å halde desse i funksjon og moderne beredarar er meir energieffektive. Her kan ein og ta ei vurdering på varmtvassbehovet for skulen og kanskje redusere antall varmtvassberedarar.</p> <p>Det anbefalast å montere rustfri utslagsvask med bøtterist, slangekran og spyleslange i teknisk rom for å forenkle reinhald og vedlikehaldsjobben i dette rommet.</p>	1	7	2	2	4	2019	25 %	145 000	108 750	36 250

**Bilde 315:**  
4stk. 390Lvarmtvassberedarar i energisentral.

Nye i 1995.

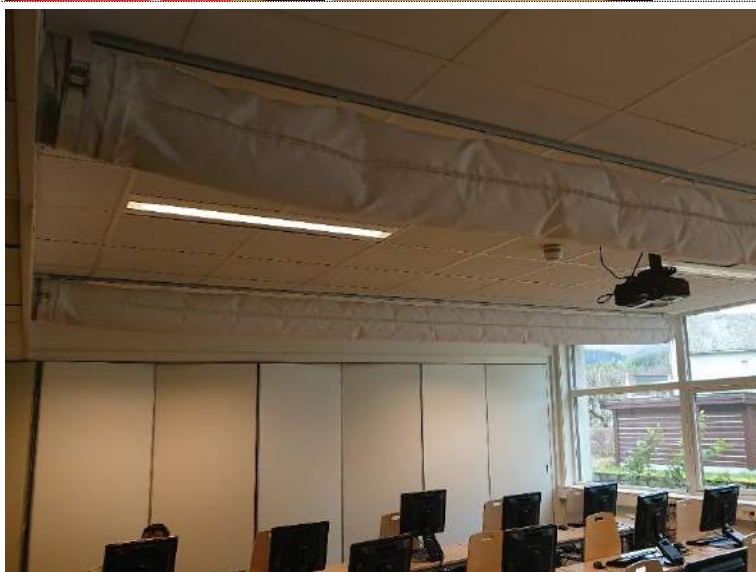
**Bilde 330:**  
Tekstilkannalar for rehabiliterte fløy D. Desse er og brukt i fleire andre rom i fløy A.

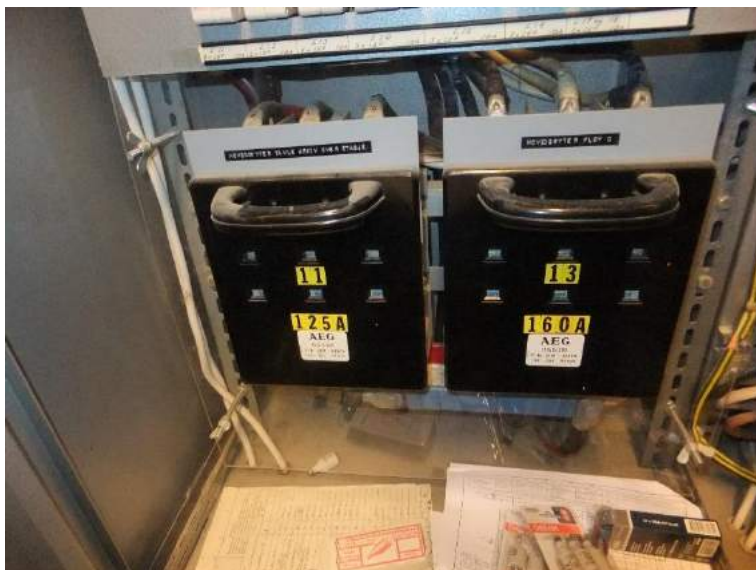
**Bilde 403:**  
Fordeling underetg. fløy A (ved metallforming). Original frå byggeår med NH-sikringar. Berøringssikkerheit ikkje etter dagens krav.

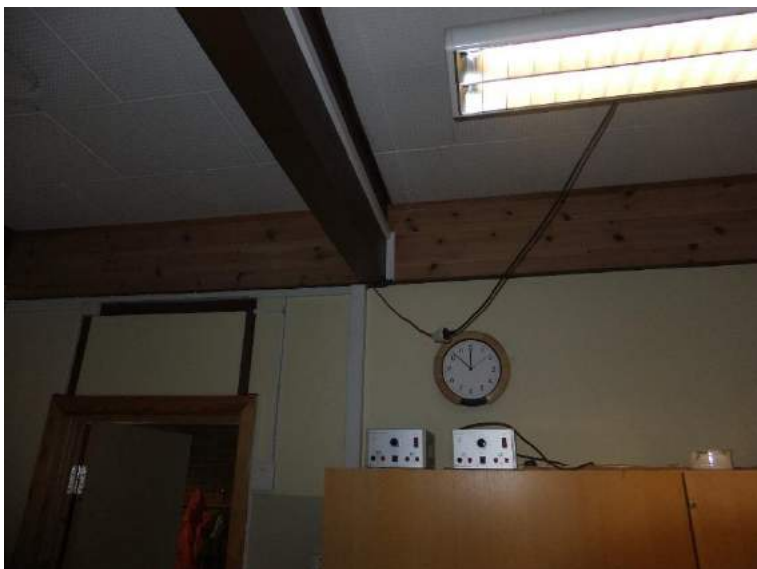
**Bilde 413:**  
Klasserom fløy A (naturfag).  
Skjøteledning nytta som fast  
opplegg, heng etter støpsel.
