# TEKNISK TILSTANDSVURDERING

## Sande skule

[Gamlevegen 1, 6973 Sande i Sunnfjord]

[November 2018]

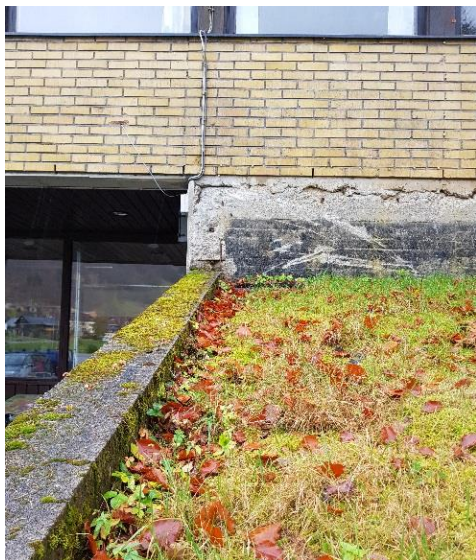
**Bilde 201:**

| NS3451<br>2009 | Bygningsdel/anlegg | Tilstandsbeskrivelse | bilete nr. | Tiltak | TG | KT | KG | S | R | År | Andel %<br>aktivering<br>(U) | Kalkyle netto<br>totalt (D+V+U) | Andel %<br>tilstands-<br>kostnad (D+V) | Andel %<br>tilstands-<br>kostnad (D+V) |
|---|---|---|---|---|---|---|---|---|---|---|---|---|---|---|
| 214,03 | Støttekonstruksjonar | Betongveggen i frontfasaden er frå 1967, her er det noko teikn til korrosjonsskadar og frostsikadar | 201 | Fjerning av rust på armeringa, pusse over med betong og kleast inn med XPS og fibersementplater | 2 | 5 | 2 | 2 | 4 | 2025 | | 100 000 | 100 000 | - |

Synleg armering og tydlege korrosjonsskader.

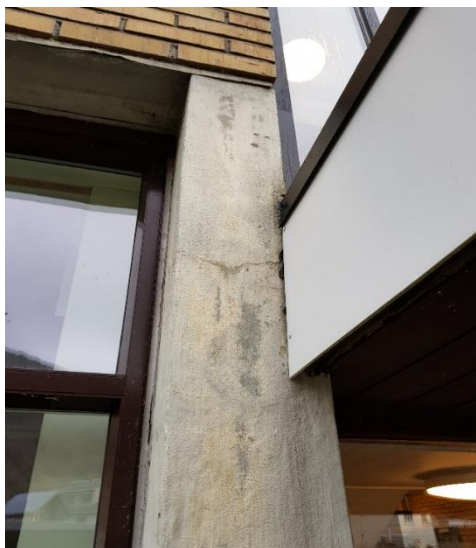
**Bilde 202:**

| NS3451<br>2009 | Bygningsdel/anlegg | Tilstandsbeskrivelse | bilete nr. | Tiltak | TG | KT | KG | S | R | År | Andel %<br>aktivering<br>(U) | Kalkyle netto<br>totalt (D+V+U) | Andel %<br>kostnad<br>(D+V) | arkiSWECO |
|---|---|---|---|---|---|---|---|---|---|---|---|---|---|---|
| 222,01 | Søyler | For samtlige av dei utvendige betongsøylae i kjellarplanet mot nordvest, som er hovudbæringa til plan 2, er det tydelege sprekkar / riss og avskallingar i overgang mellom søyle - bjelke. Dette kan komme av for lite forankringsarmering pga. momentbelastning, samt fukt og frostsprengning. Forankringsarmeringa er truleg svekka. Forventa levetid utan tiltak er 10-15år. | 202 | Det anbefalast å renske vekk laus betong, behandle armeringa og pusse i betong, samt å kle denne inn for å unngå vidare utvikling av skadane. Dette kan takast i samanheng med anbefalingar i punkt 232 | 3 | 5 | 2 | 3 | 6 | 2021 | | - | - | - |

Tydlege riss i søyle og bjelke.

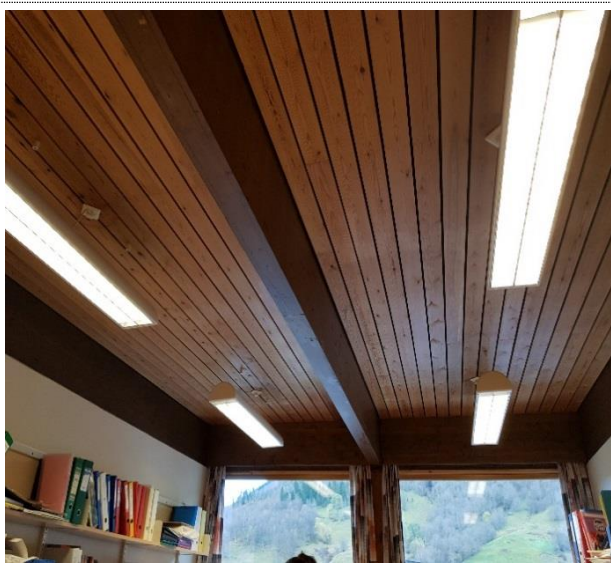
**Bilde 203:**

| NS3451<br>2009 | Bygningsdel/anlegg | Tilstandsbeskrivelse | bilete nr. | Tiltak | TG | KT | KG | S | R | År | Andel %<br>aktivering<br>(U) | Kalkyle netto<br>totalt (D+V+U) | Andel %<br>kostnad<br>(D+V) | arkiSWECO |
|---|---|---|---|---|---|---|---|---|---|---|---|---|---|---|
| 223,02 | Bjelkar | Hovudbæringa for taket er limtrebjelker. Det har ikkje vore observert skadar på desse, men det kan vere likevel vere fuktskadar. Spesielt der det var lekkasje frå taket, hovudsakleg i fløy B og E | 203 | Kontrollerast jevnleg av vaktmeister, nermare kontroll når himling skal rehabiliterast. | 1 | | | | | | | - | - | - |

Limtrebjelker i tak. Asbest over trehimling.

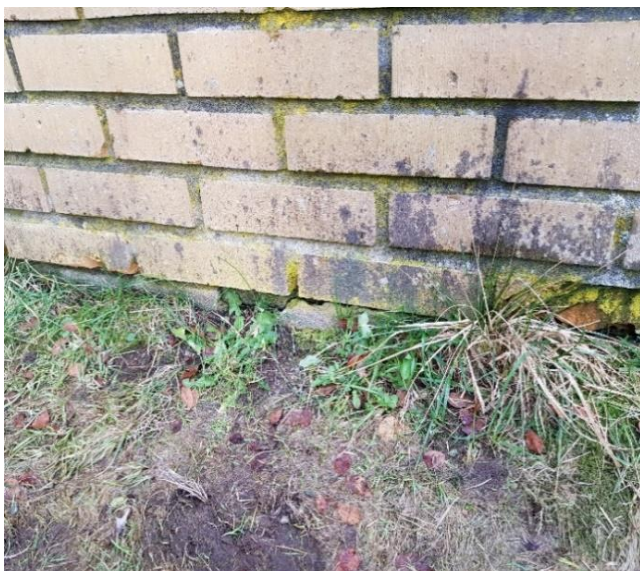
**Bilde 205:**

Overgang mellom tegl og ringmur, samt skader på ringmur. For fløy B og C.

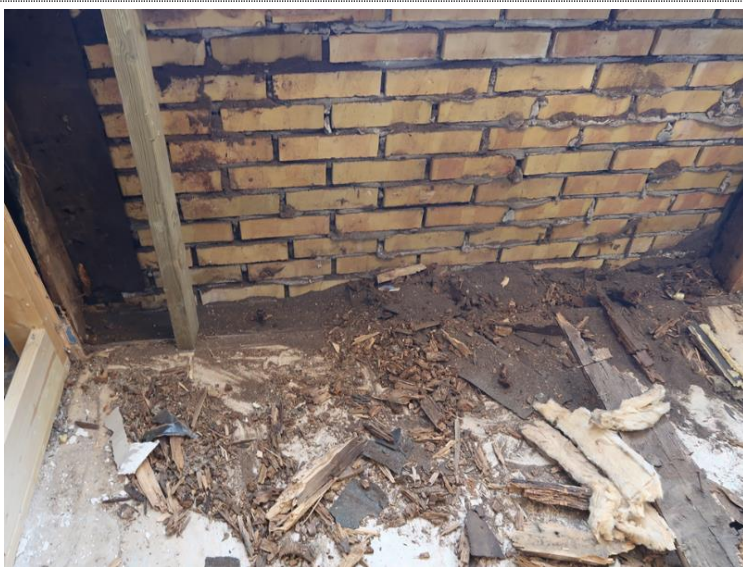
**Bilde 206:**

Yttervegg som er rehabilitert i fløy C mot fløy B. Heile vegggen var råten.

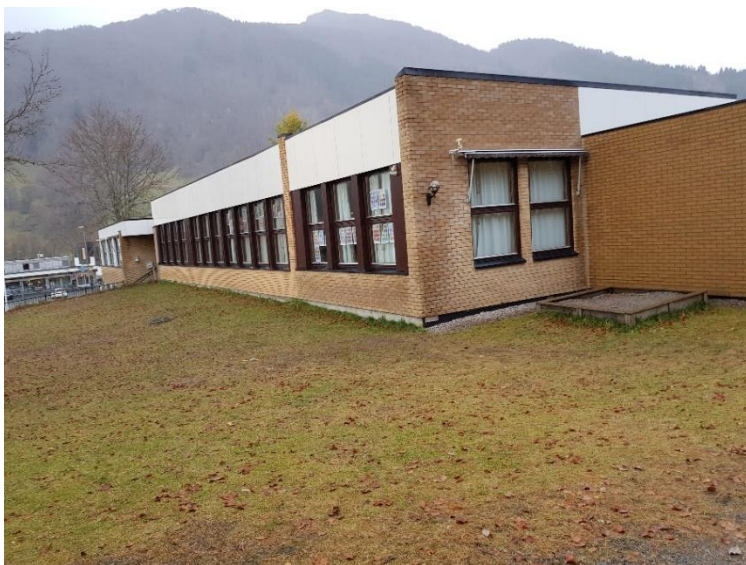
| NS3451<br>2009 | Bygningsdel/anlegg | Tilstandsbeskrivelse | bilete nr. | Tiltak | TG | KT | KG | S | R | År | Andel %<br>aktivering<br>(U) | Kalkyle netto<br>totalt (D+V+U) | Andel % av<br>totalt kostnad<br>(D+V) | Andel % av<br>totalt kostnad<br>(D+V) |
|---|---|---|---|---|---|---|---|---|---|---|---|---|---|---|
| 231,02 | Bærande ytterveggar | Ytterveggar i fløy E er frå 1993-1996, og her har det ikkje vore problemar med lekkasjar. Derimot opplev ein luftelekkasjar, men dette kan også komme frå vindauga. | 207 | For å redusere moglegheit for lekkasjar, bør ein grave langs ringmuren 20-30 cm brei, og legge ned ny dreining og singel (singel også som topplag). | 2 | 7 | 2 | 2 | 4 | 2021 | | 20 000 | 20 000 | - |

**Bilde 207:**  
Yttervegg Fløy E.

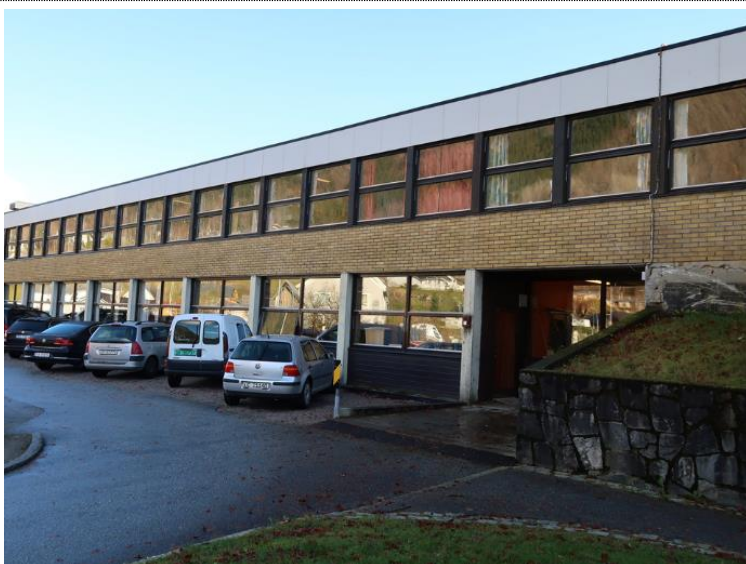
**Bilde 208:**  
Yttervegg Fløy A mot sentrum.

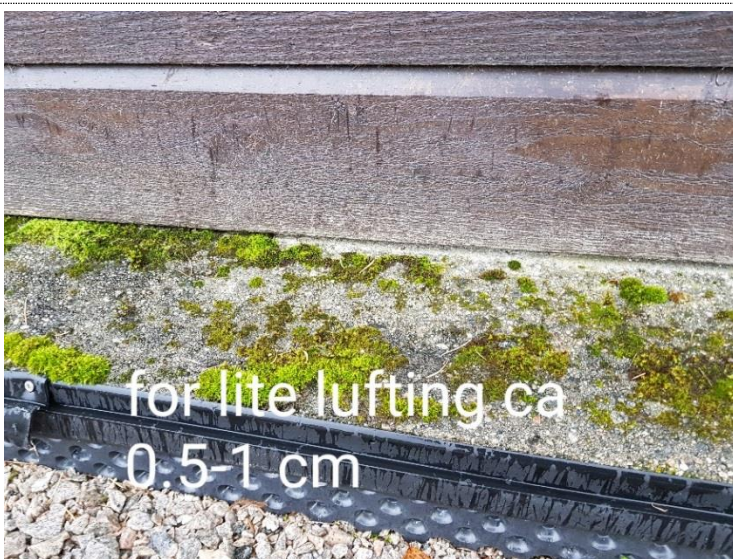
**Bilde 209:**  
Yttervegg i kjeller mot sentrum, for lite lufting.

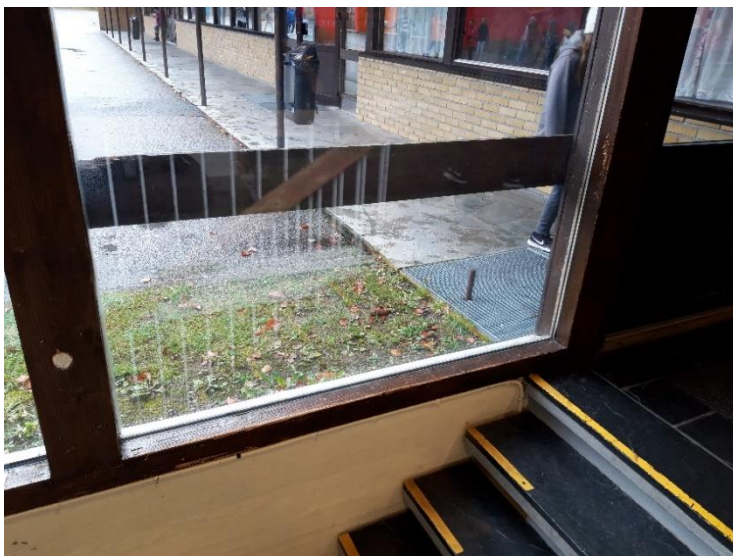
**Bilde 210:**  
Vindauger i korridor fløy A – plan 1.  
frå byggeår

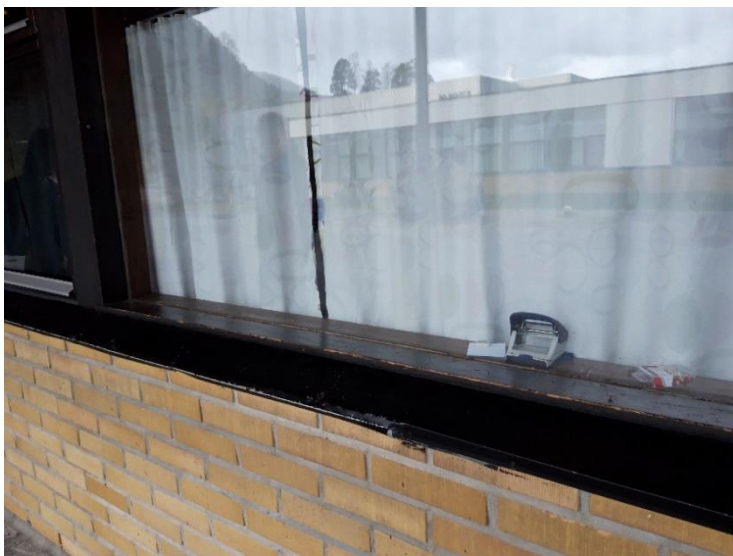
**Bilde 211:**  
Generell tilstand vindauger frå  
byggeår – 1967.

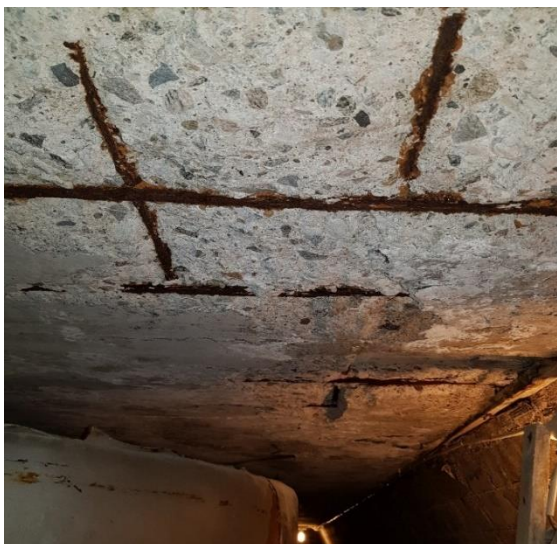
**Bilde 220:**

Tydlege korrosjonsskader på underkant av bassengdekke, og lite overdekkning.

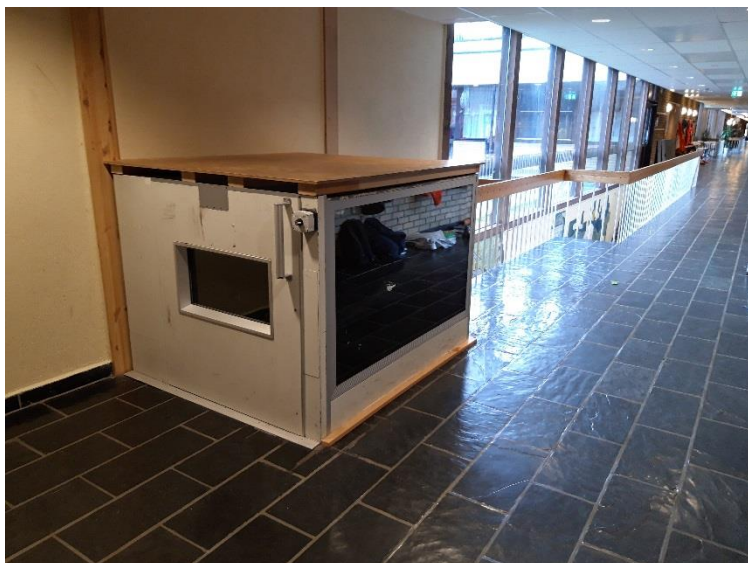
**Bilde 227:**  
Heis fløy A – plan 1.  
Ikkje i bruk.

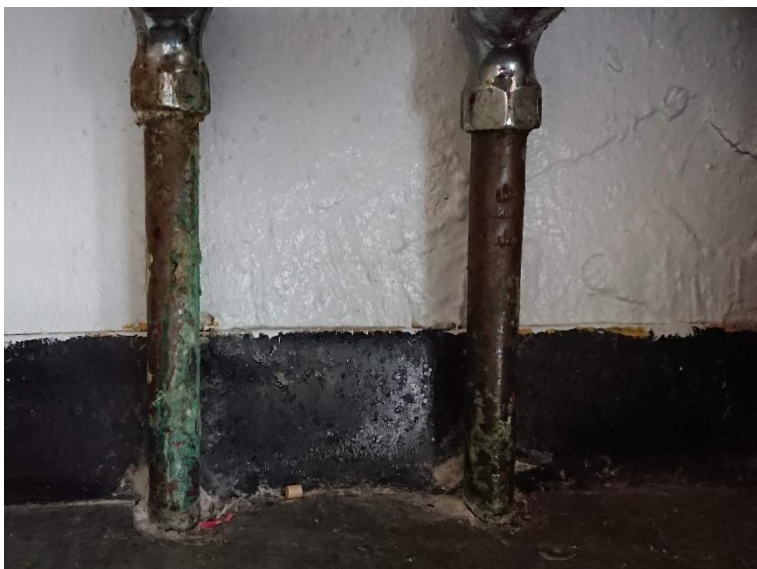
**Bilde 305:**  
Typiske røyrtilkoplingar til  
sanitærinstallasjonar i fløy A, B og C.  
Røyrrnett er frå byggeår 1964.

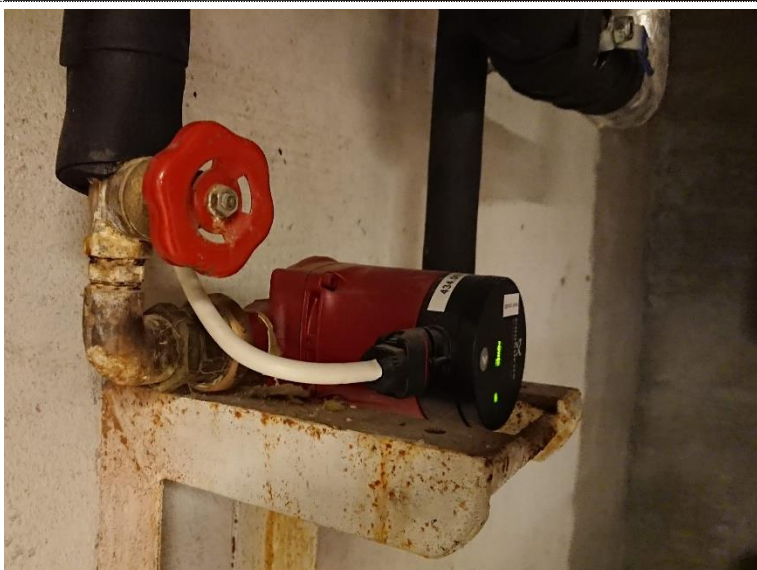
**Bilde 306:**  
Ny Grundfos sirkulasjonspumpe  
kopla til sirkulasjonsleidning frå  
byggeår – 1964.

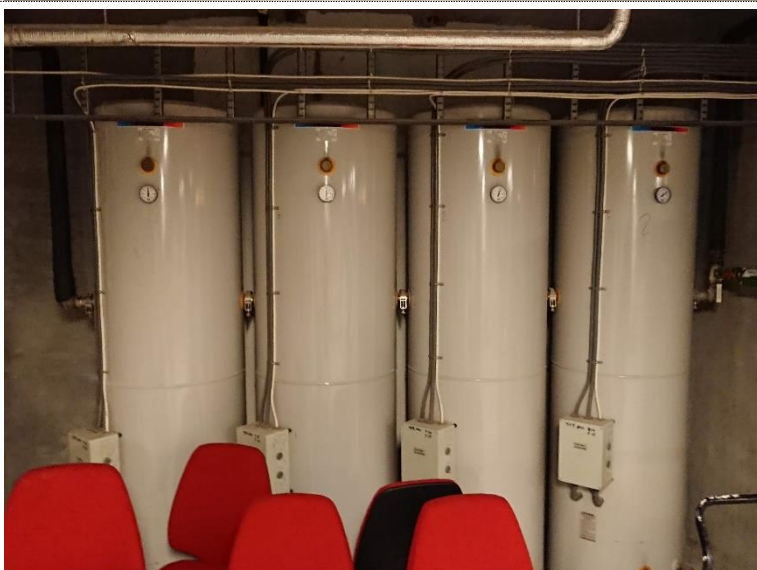
**Bilde 315:**

4stk. 390Lvarmtvassberedarar i  
energisentral.

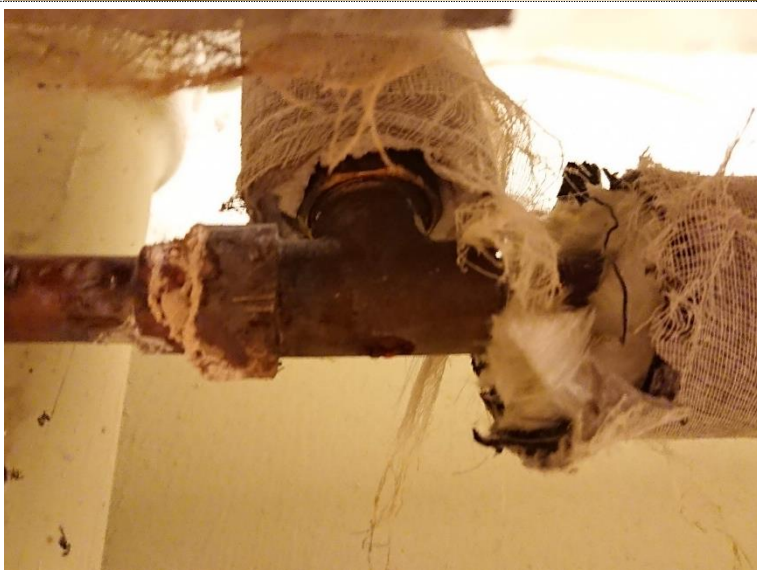
**Bilde 318:**

Bilde av eldre isolasjon observert på lager for sløyd.

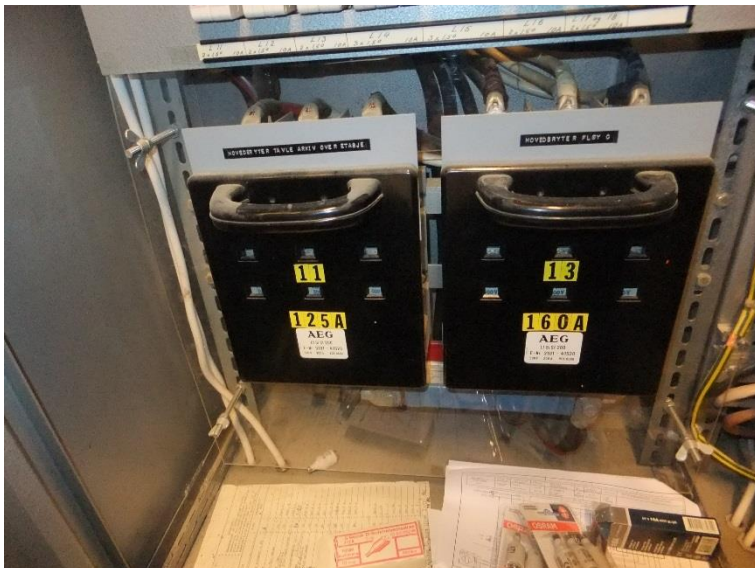
**Bilde 403:**

Fordeling underetg. fløy A (ved metallforming). Orginal frå byggeår med NH-sikringar. Berøringssikkerheit ikkje etter dagens krav.

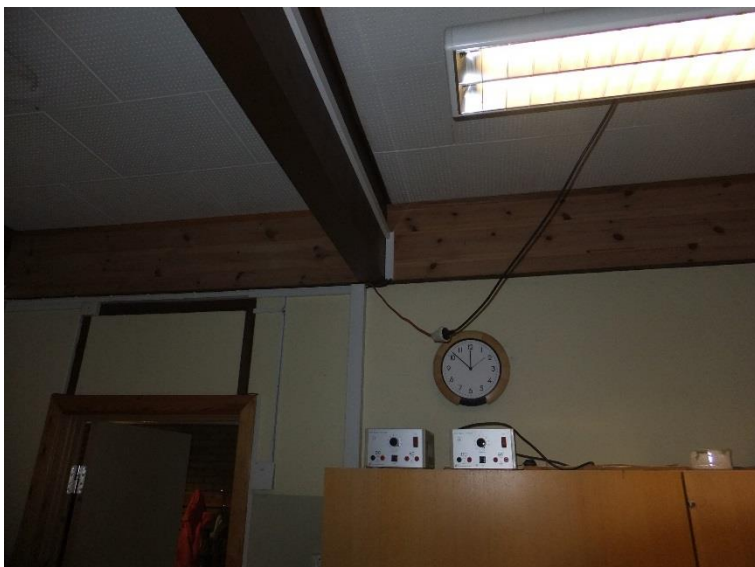
**Bilde 413:**

Klasserom fløy A (naturfag).  
Skjøteledning nytta som fast opplegg, heng etter støpsel.
