Til: Norconsult v/ Arne Kringlen  
Fra: Norconsult v/ Beate Kvalsund  
Sted, dato: Sandane, 2021-10-15  
Kopi til: -

## ► Områdeplan Vevring. Innledende geotekniske vurdering, forekomst av kvikkleire.

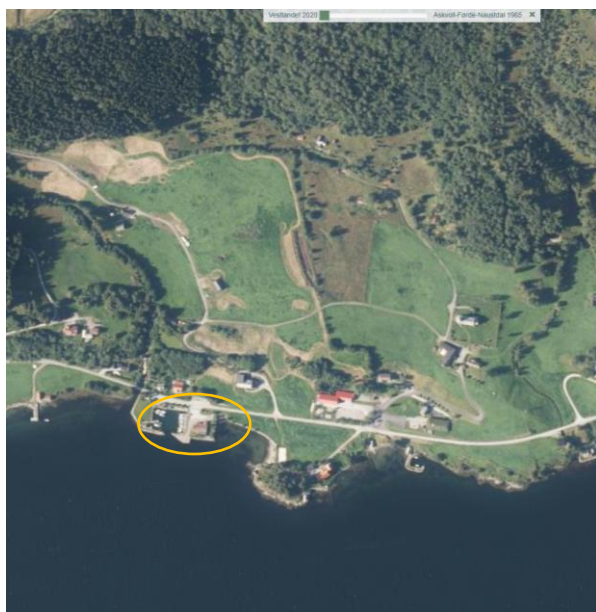
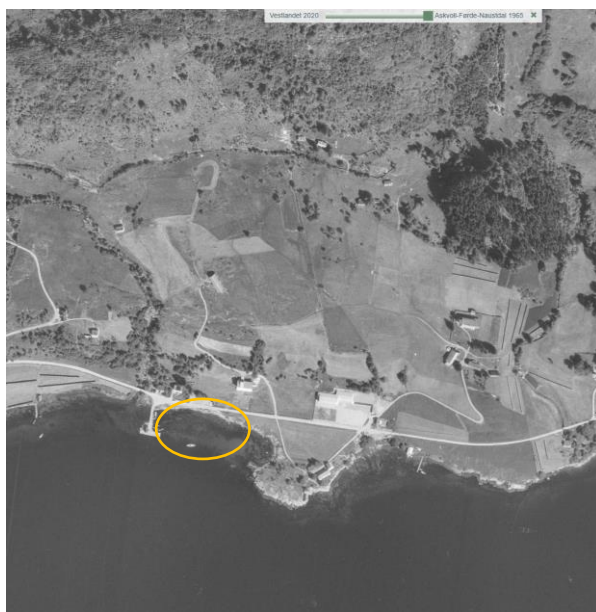
Figur 3: Oversiktskart, kart fra 2020 og 1965 [3]

Fra gamle kart kan man se at området hvor nærbutikken ligger er utfylt. Her er det også opparbeidet en småbåthavn. Se omriss på Figur 3.

Området hvor nærbutikken ligger ble bygget på utfylte masser på midten av 1980-tallet.

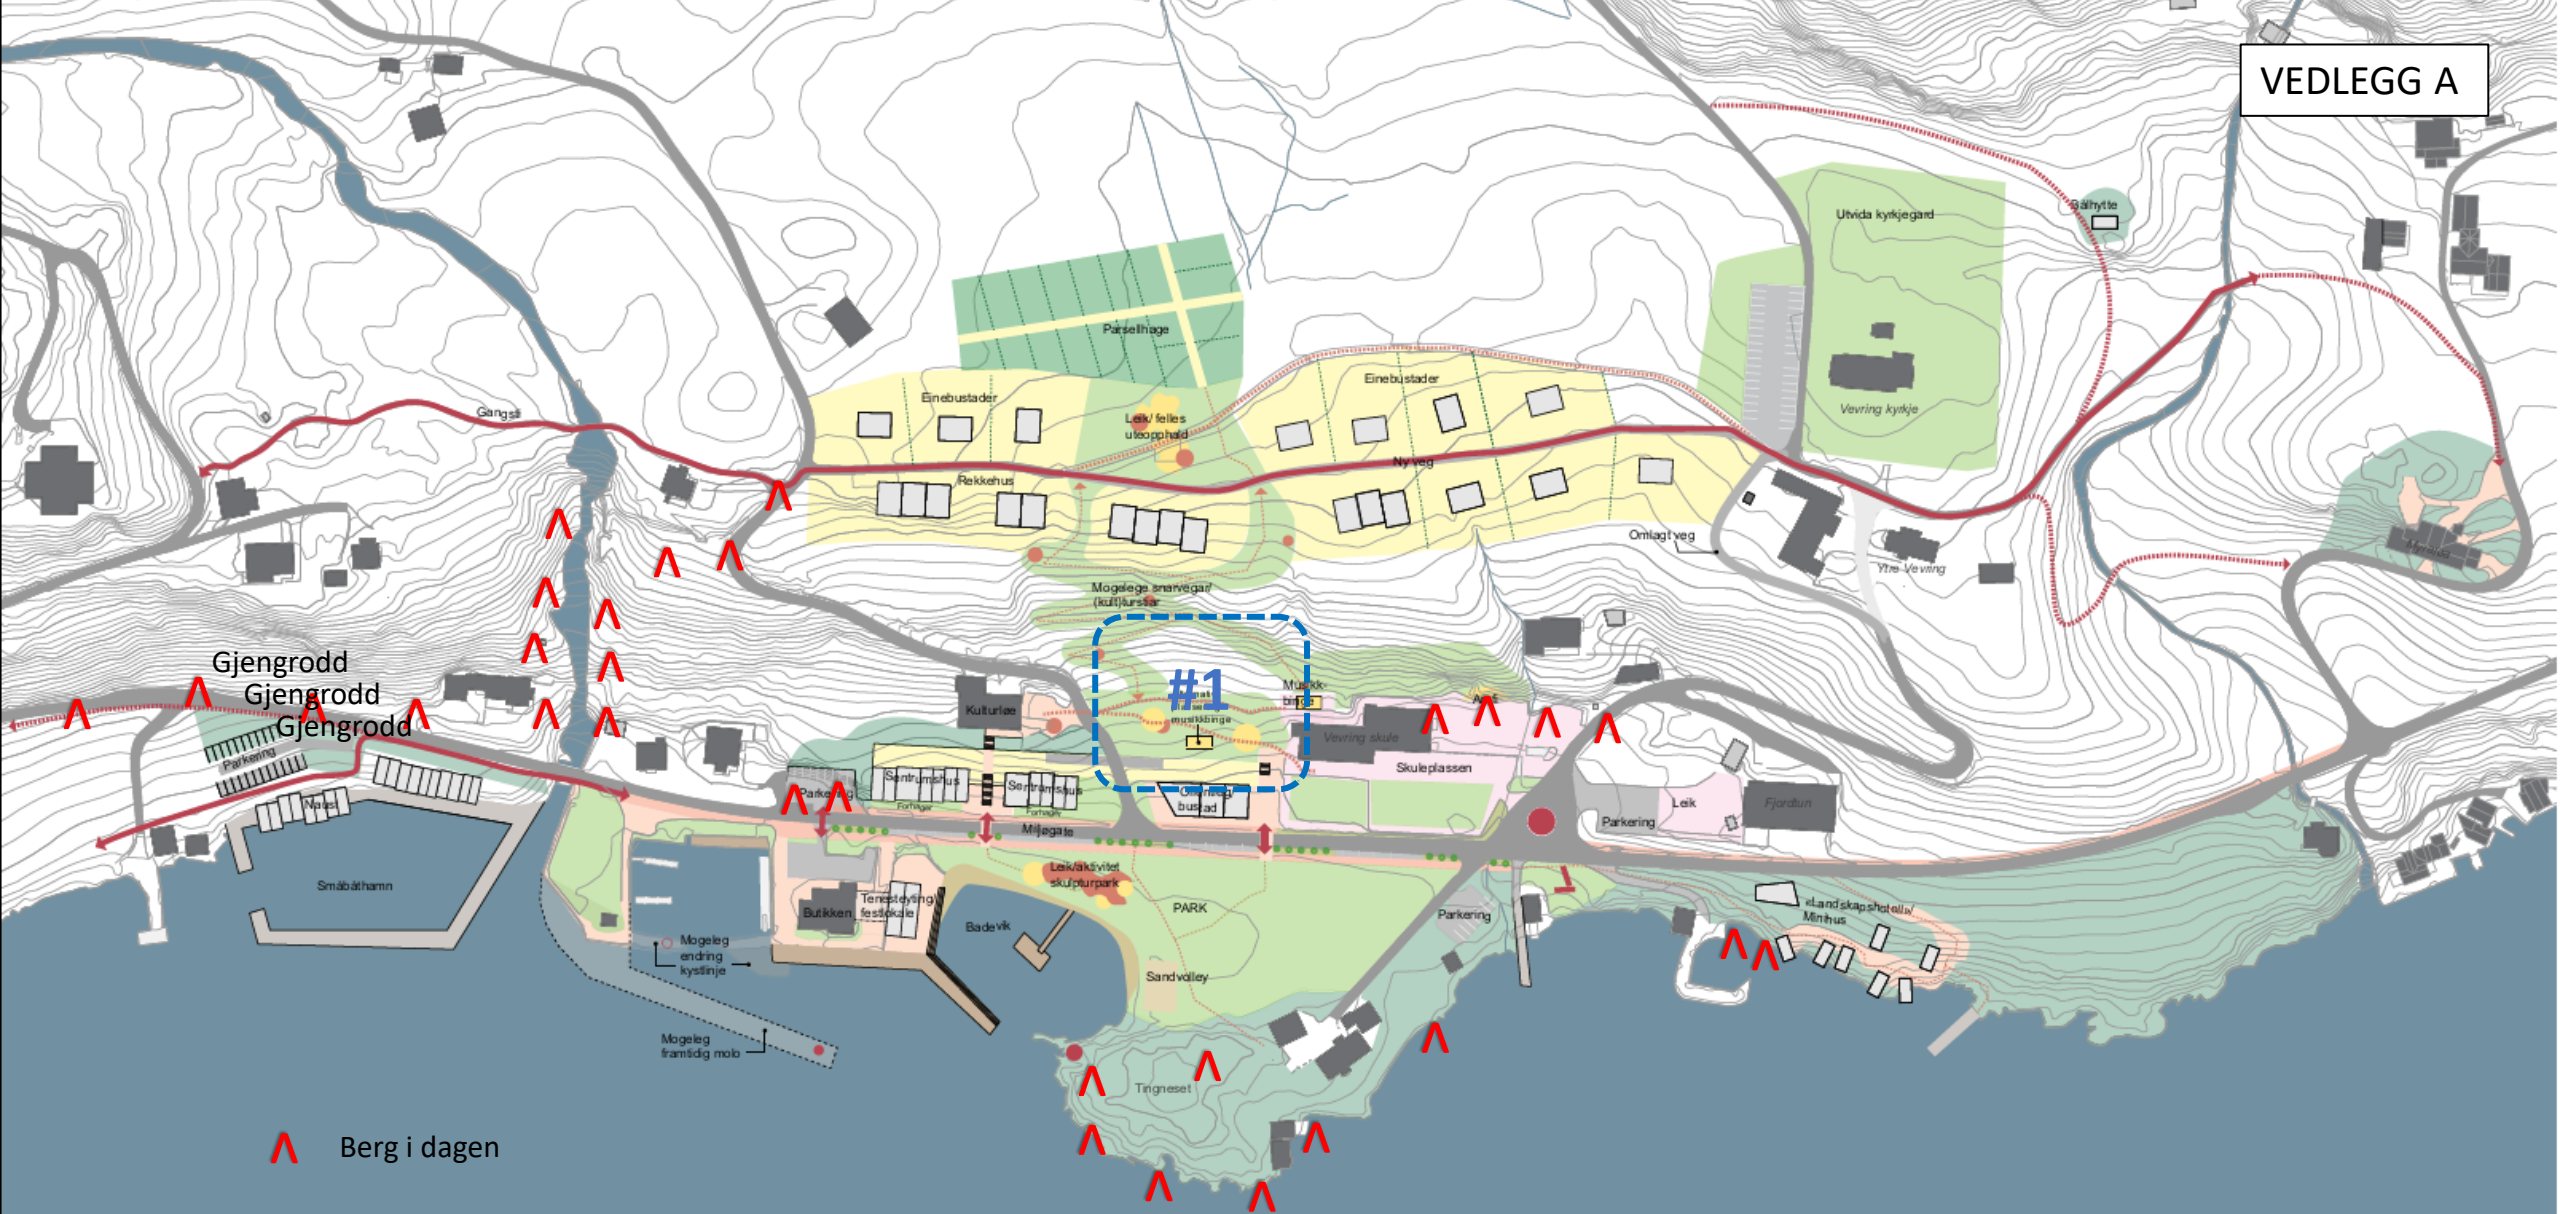
A – Berg i dagen registreringer (1 stk.)

Norconsult utførte en befaring i området den 26. oktober i 2021, hvor hensikten var å kartlegge synlig berg, se vedlegg A.

▲ Berg i dagen

#1 Området er bearbeidet av grunneier

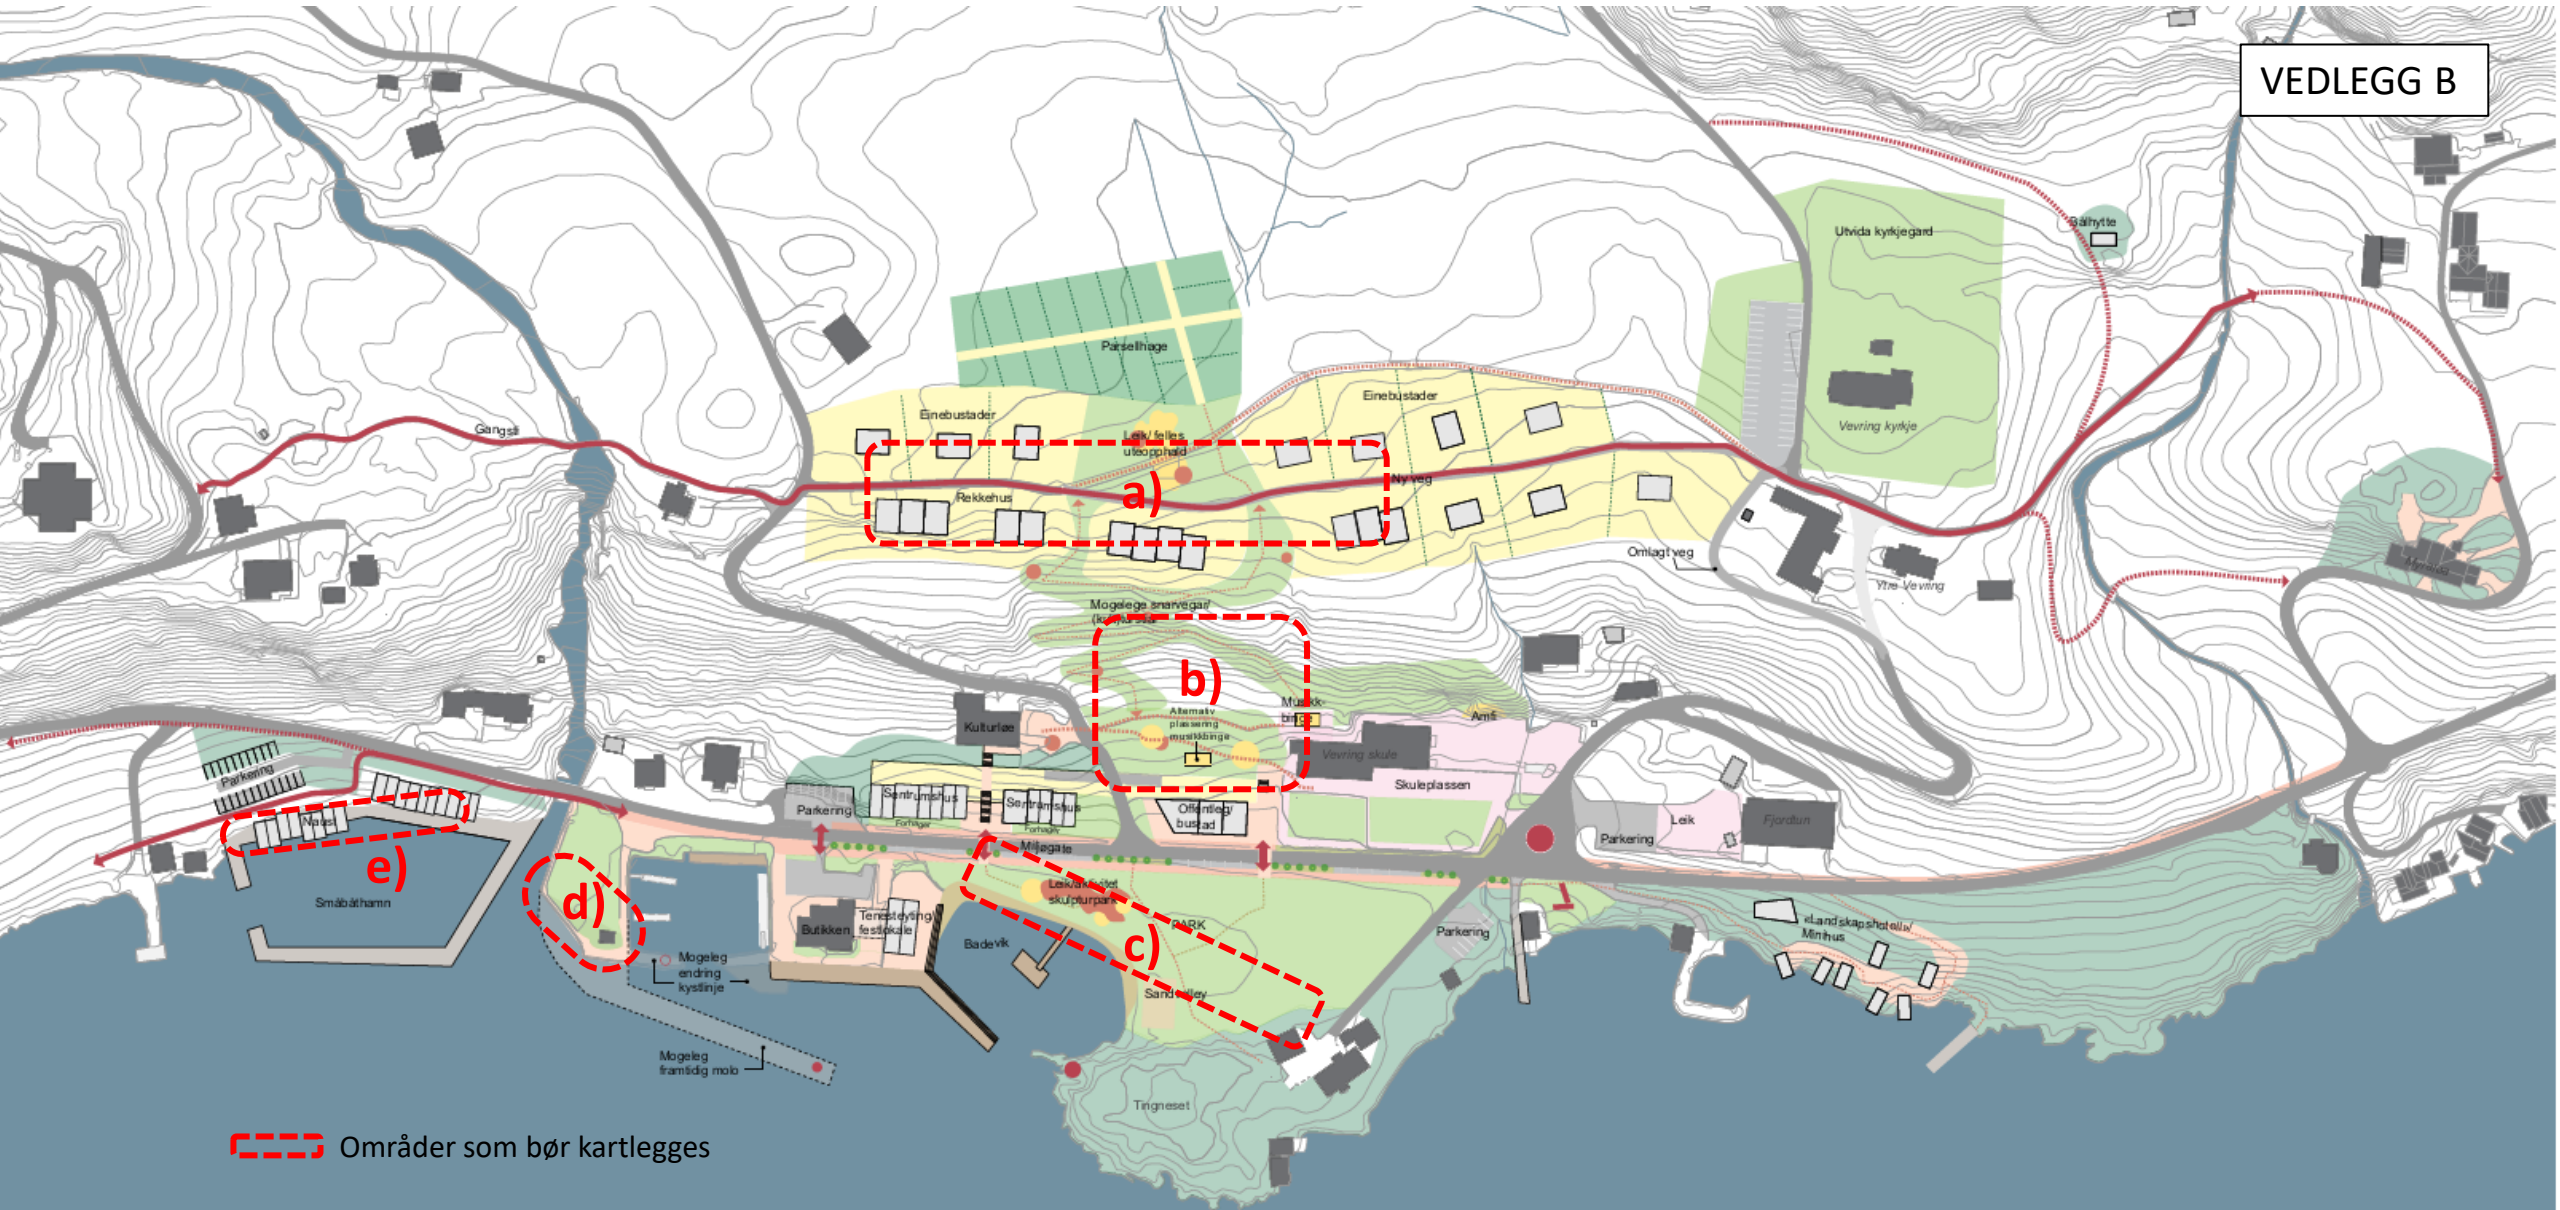
B – Anbefalt område for videre grunnundersøkelser (1 stk.)

Områder som bør undersøkes er vist på vedlegg B:

- a) Løsmasseterrasse, nord for løsmasseskråning
- b) Løsmasseskråningen mellom fjøset og Vevring skole
- c) Området ved badeviken
- d) Utfylt område ved dagens båthavn
- e) Strandsone, for småbåthavn vest for Storeelva
