SUNNFJORD KOMMUNE

MOGELEGHEITSSTUDIE FØRDEHUSET

LYDRAPPORT

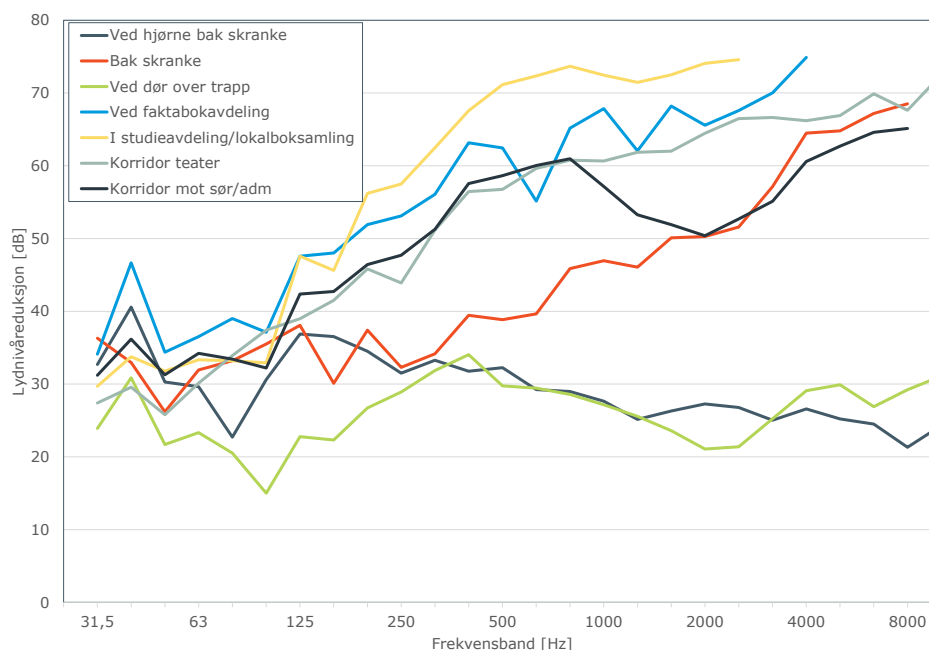
Det er målt lydreduksjon mellom Storsalen og støykritiske område som ligg inntil/nær Storsalen. Målingane vart gjort med salens PA-system som kjelde.

Figur 1. Målt lydnivåreduksjon frå Storsalen til bibliotek og kontorareal på plan 2

Fugene er heilt opene mot Storsalen, med ei spaltebredde på 1-2 cm. Målingane viser også betydeleg lydgjennomgang over eit breitt frekvensområde, jf Figur 1.

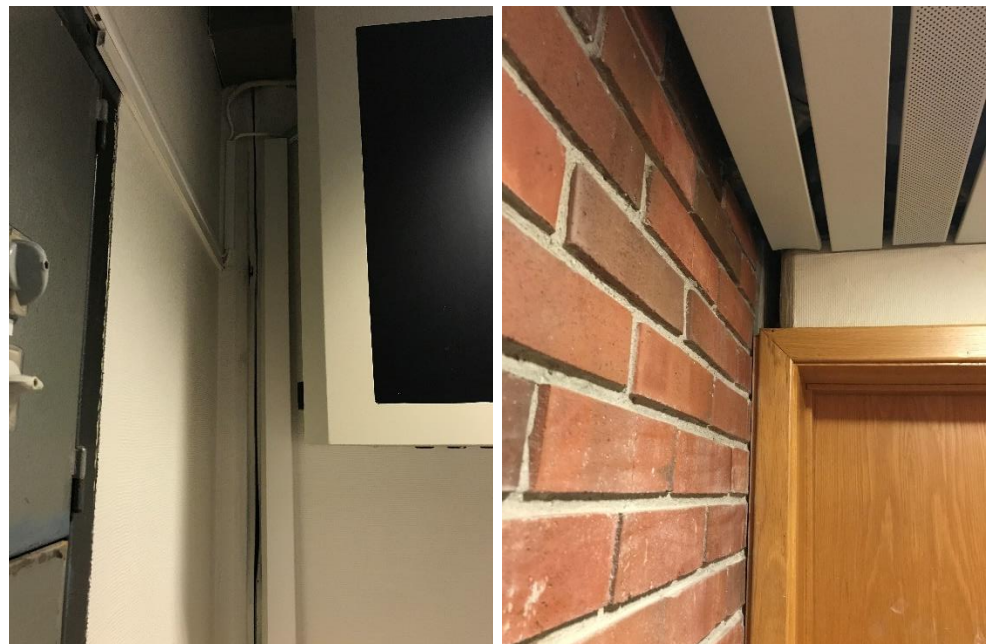
Figur 3. Vertikale fuger på plan 1 bak skranke (venstre) og ved toppen av trappeløpet på plan 2 (høgre)

- > Utbetre lekkasje ved vertikale fuger på både plan 1 og plan 2: Fuge med elastisk fugemasse samt på begge sider av spalta. Holrom fyllast med mineralull (dyttestrimmel).
- > Montere frittståande påforingsvegg i biblioteket for alle felles skiljeveggar mot Storsalen, som indikert med raude linjer i skissa under. For vegg ved skranke må mogelegheita for å utføre tiltak vurderast opp mot naudsynt ombygging av tekniske installasjonar. Utførast med 150 mm isolert holrom og 3 lag 12,5 mm Fermacell fibergips.

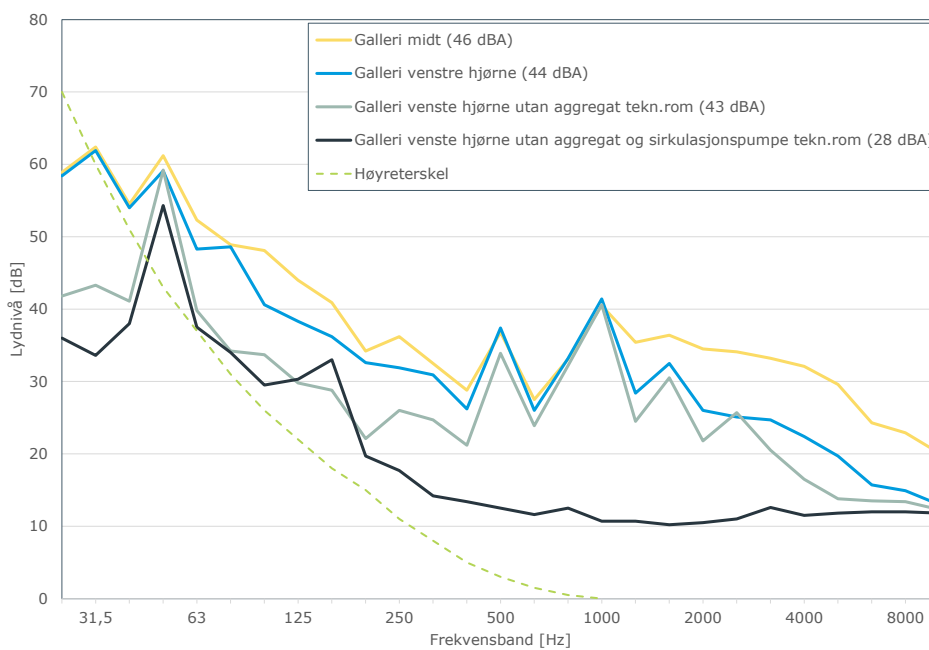
Figur 7. Målte støynivå fra bygningstekniske installasjoner i Storsalen. Systematisk kartlegging av støybidrag, øvre del.

Observasjonar samt målingar viser at årsaka til dei høge støynivå ikkje er ventilasjonsanlegget tilknytt dei respektive salene, som ein kanskje skulle anta, men ventilasjonsanlegget tilknytt kontorfløyen som høyrer til teater Vestland samt sirkulasjonspumpe montert i teknisk rom på plan 3, mellom Storsalen og Festsalen. Ventilasjonsføringar for dette anlegget er ført gjennom både Storsalen og Festsalen, over himling. Manglande tetting av gjennomføringar, feil plasserte lydfeller, utettheiter i tilslutningar saman med eit gammalt ventilasjonsaggregat med høge støynivå gir til saman til eit uakseptabelt støybidrag i både Storsalen og Festsalen. I tillegg gir ein klar tonal lyd frå sirkulasjonspumpa, som har opne føringar mot volumet over himling i Storsalen, eit svært sjenerande støybidrag i Storsalen, spesielt på galleriet. Bidraget frå dei ulike kjeldene er tydeleg illustrert i Figur 7.

Utan bidraget frå støykjeldene nemnt over, er bakgrunnsstøynivået i Storsalen akseptabelt for akustisk musikk, med ventilasjonsanlegget i manuell forseringsmodus. Det er ein tydeleg støykomponent ved 50 Hz, som truleg skuldast nettstøy/trafostøy frå teknisk rom (ventilasjonsrom) for Storsalen. Ved

- > Ut frå alder og tilstand vil det truleg vere fornuftig å skifte ventilasjonsaggregatet tilknytt kontorfløyen som høyrer til Teater Vestland. Ut frå støydata for nytt aggregat må det vurderast om det er naudsynt å kasse inn eksisterande kanalnett, eller om det vil vere tilstrekkeleg å fugetette gjennomføringar og tilslutningar.
- > Sirkulasjonspumpe bør skiftast til meir stillegåande modell. I tillegg må gjennomføringar mot Storsalen tettast.

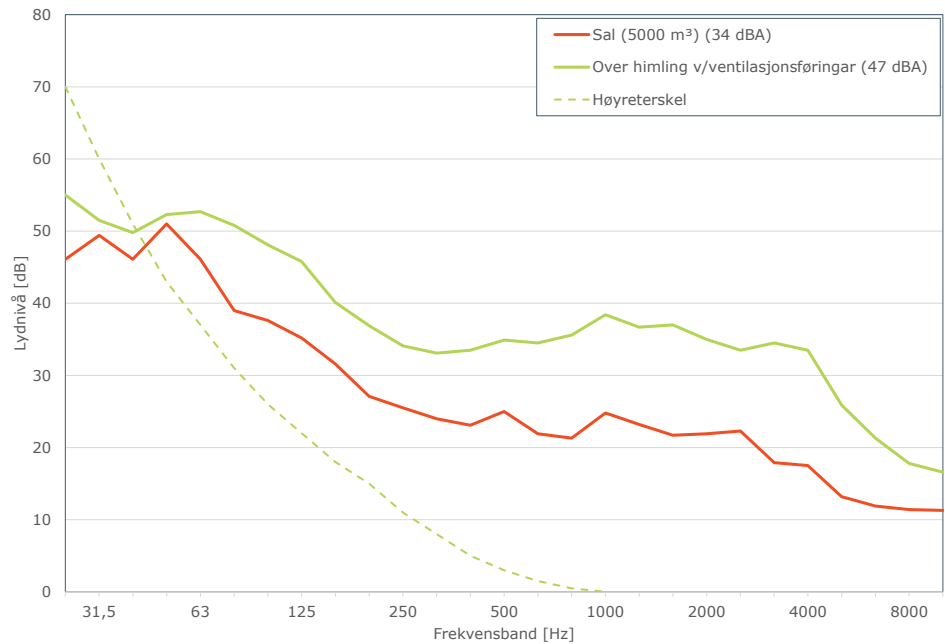
Figur 8. Målte støynivå frå bygningstekniske installasjonar i Festsalen

Tilrådd maksimalt ekvivalent støynivå i framføringssalar for akustisk musikk er 23 dBA. Målingane viser ekvivalente støynivå på 33/34 dBA. I tillegg er støyen dominert av tonale bidrag, som gjer støyen endå meir sjenerande enn det A-vegde lydnivået åleine skulle tilseie.

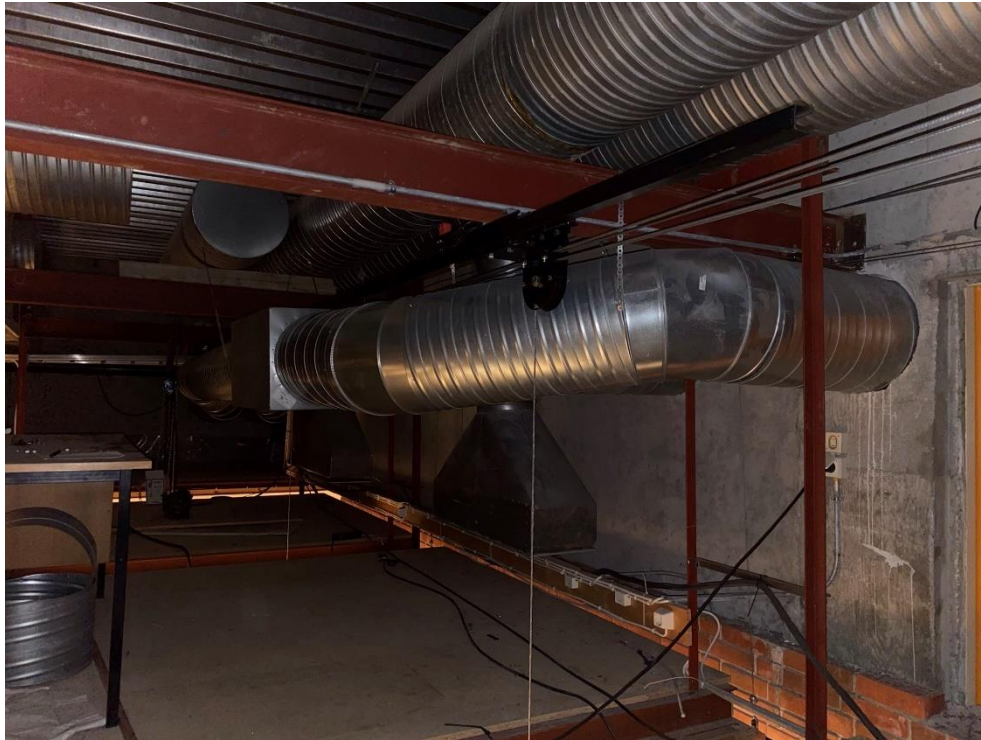
Figur 9. Ventilasjonsgjennomføringer over himling i Festsalen

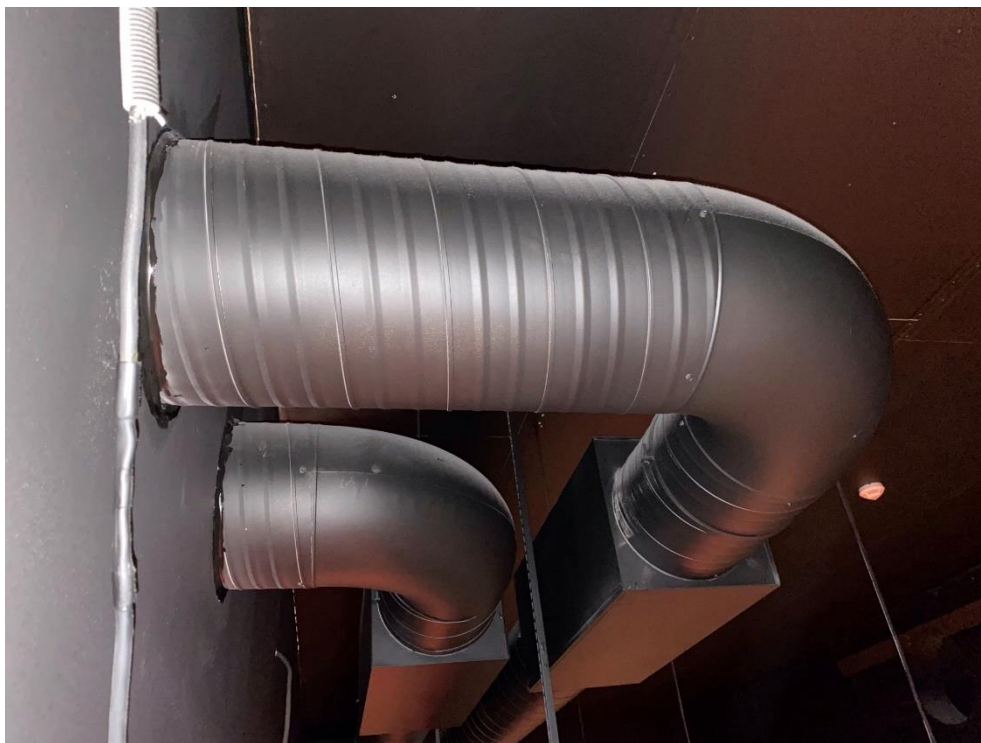
Figur 10. Ventilasjonsgjennomføringer over himling i Storsalen

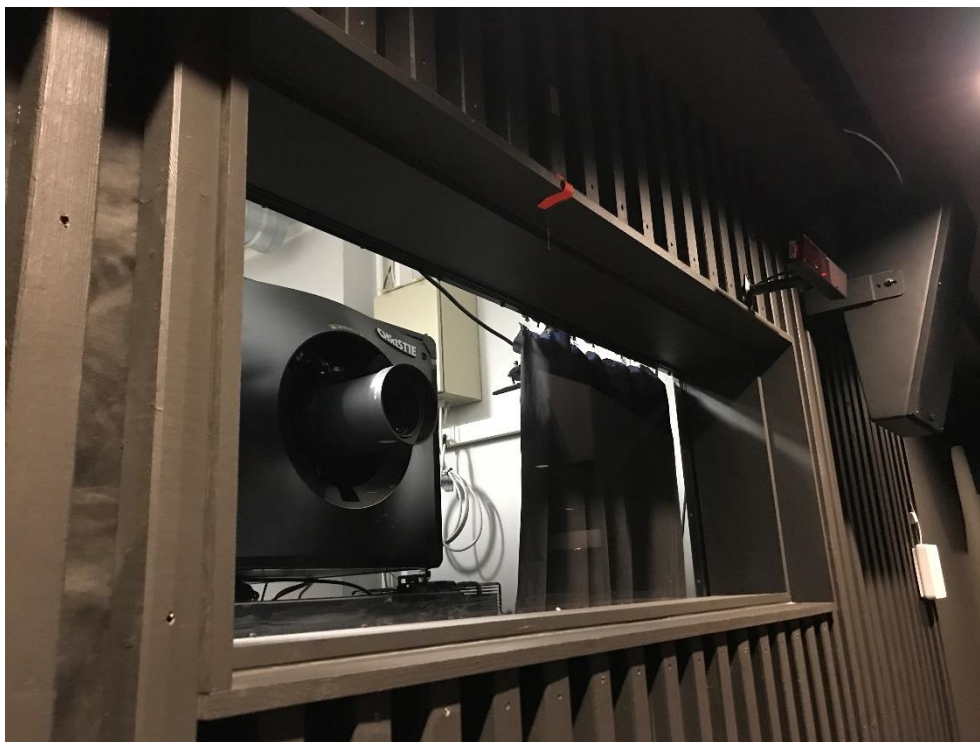
Figur 12. Projeksjonsglas mellom maskinrom og Storsalen

Målingane viser at støyen frå kinoprojektoren bidrar til det resulterande støynivået i Storsalen, for plassane nær projeksjonsglaset. Dette støybidraget er spesielt merkbart ved teknkarposisjon (FOH). Når ein får eliminert støybidraga omtalt i kapittel 4 vil støybidraget frå kinoprojektoren truleg bli endå meir merkbart i Storsalen.

- > Det vurderast å bygge inn kjølemaskin tilknytt kinoprojektoren slik at støyeksoneringa mot projeksjonsglaset vert redusert.
- > Det bør vurderast å byte projeksjonsglaset til ein type med høgare eigenvekt (tjukkeleik) og ev. laminert glas. Glasegenskapar må vurderast opp mot krav til optiske eigenskapar.

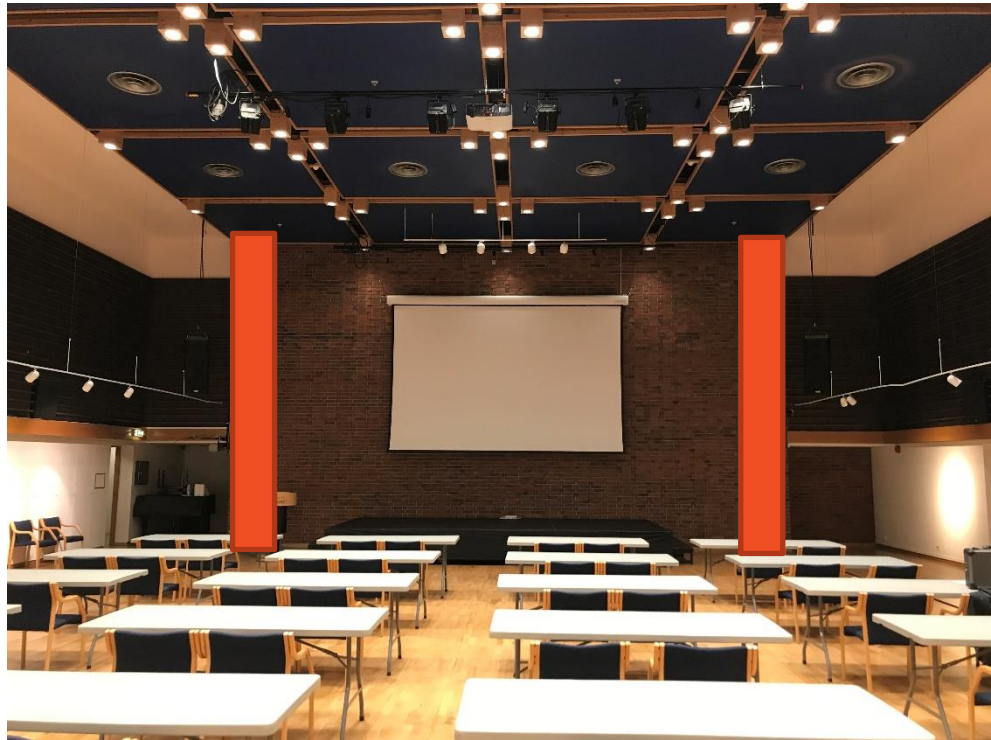
Figur 13. Festsalen, mot scene. Nisjer for parkering av bakteppe er illustrert med oransje skravur.

- > Etablere eit todelt bakteppe på scena, som parkerast i nisjer på kvar side av teglvegskiva. Sjå illustrasjon i Figur 13.
- > Auke flatevekta for himlingskonstruksjonen, eventuelt skifte ut/bygge om himlingsflåtane i si heilheit. Løysing må avklarast i samband med detaljprosjekteringa.

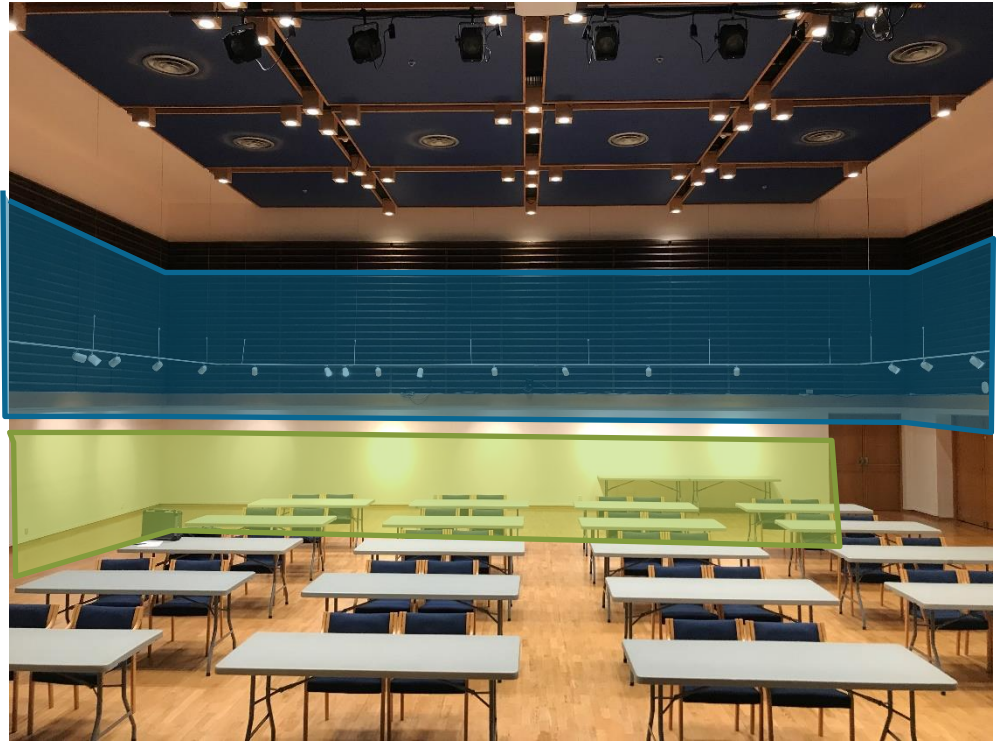
Figur 14. Festsalen, frå scene. Blå skravur indikerer område for motoriserte teppetrek. Grø skravur indikerer område for diffusorar.

- > Reetablere løysinga med variabel akustikk i form av akustiske gardiner på skinner, montert bak spilepanela på øvre del av vegg. Gardinene må vere motoriserte og kunne parkerast i nisjer med tett frontplate. Sjøå illustrasjon i Figur 15.
- > Montere diffuserande element i form av skrånstilte og/eller konkave element på nedre del av veggjar, slik at ein unngår sjenerande ekkoeffekter mellom sideveggjar og frå bakvegg tilbake til scene. Det kan vere aktuelt å gjere deler av overflatene absorberande. Dette må studerast nærare i samband med detaljprosjekteringa.

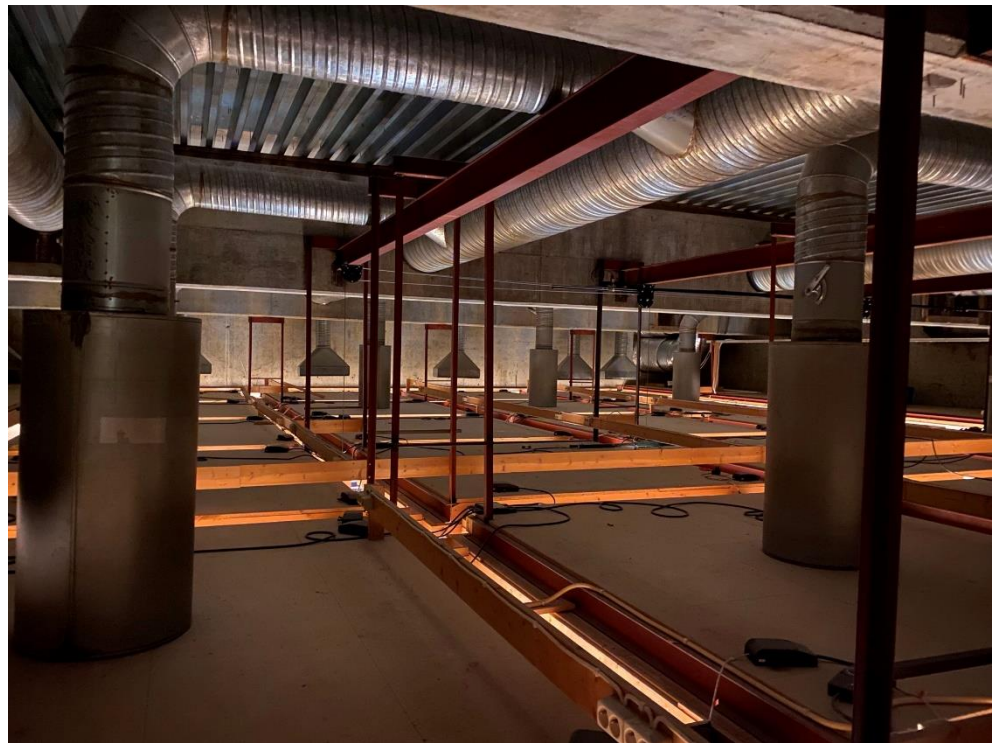
I rapporten frå Vestland musikkråd er det stilt spørsmål ved på om det er aktuelt å heve himlingen for å auke volumet i salen. Ei slik løysing vurderast som lite aktuell ut frå berekonstruksjon og tekniske installasjonar over himling, sjå Figur 15. Den akustiske koplinga mot volumet over himling er også relativt god, og det vurderast difor heller ikkje som vesentleg å heve himlingen ut frå lydtekniske omsyn.

Figur 15. Festsalen, volum over himling

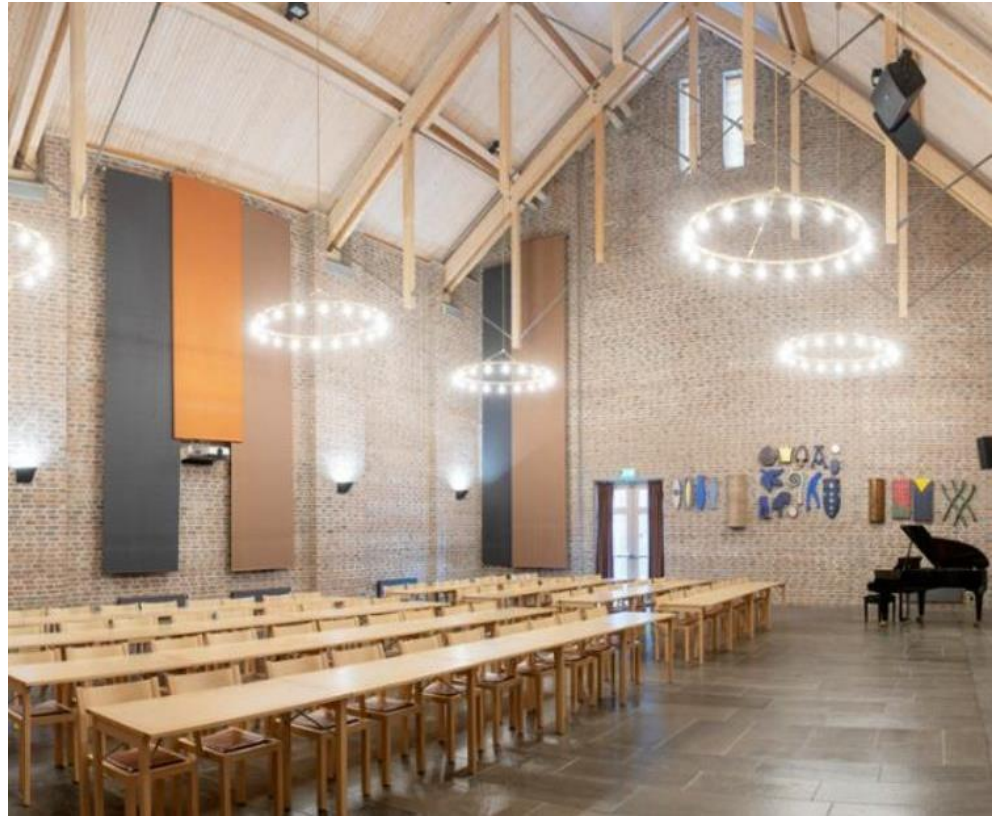
Figur 16. Eksempel på lydabsorberende bannerar, frå Øysteinsalen i Erkebispegården i Trondheim

Veggabsorbentlar bør utformast slik at dei ikkje "konkurrerer" med teglsteinsoverflatene. Ei aktuell løysing kan vere å nytte lydabsorberande tekstilar montert i form av bannerar framfor veggane, sjå eksempel under.
