Førde kommune

Tilstandsanalyse

Flatene skule (Førde)

Tilstandsanalyse: Kartlegging med tanke på fremtidig vedlikehold

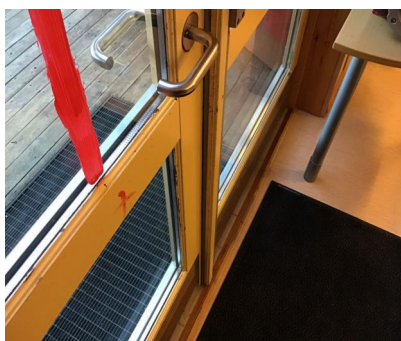
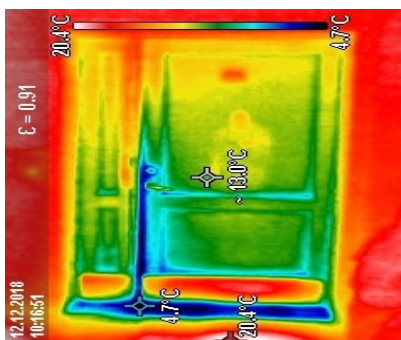
Ytterdører er av tre og ber preg av alder og slitasje. Har i tillegg lav isoleringsverdi.

Tilstand	Utskifting av alle ytterdører, ENØK
TilstandsID	19066728
Lokasjon	Bygg generelt
System	234.001 Vinduer, dører, porter i yttervegger
Tilstandsgrad	2 - Vesentlige avvik
Konsekvensgrad	KG 2 - Vesentlige konsekvenser
Anbefalt utbedret år	2019
Status	Ubehandlet

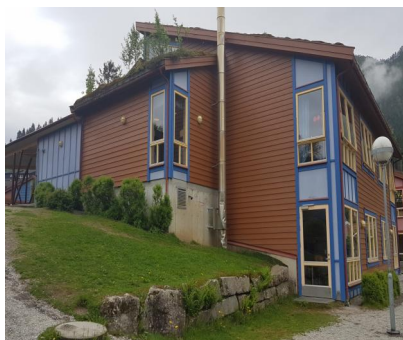
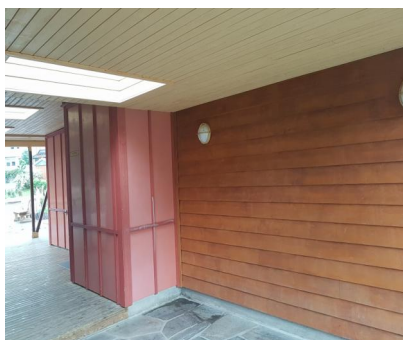
Tilstand	Sleten maling
TilstandsID	190131376
Lokasjon	Bygg A og B
System	235.001 Utvendig kledning og overflate
Tilstandsgrad	1 - Små og middels avvik
Konsekvensgrad	KG 1 - Små og middels konsekvenser
Anbefalt utbedret år	2023
Status	Ubehandlet

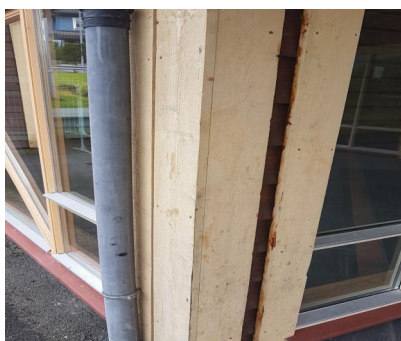
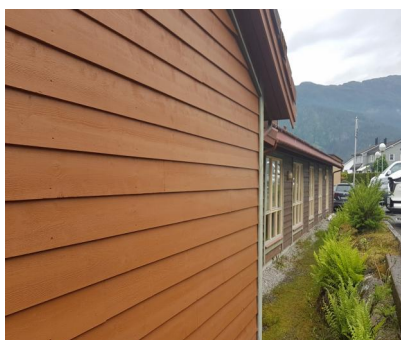
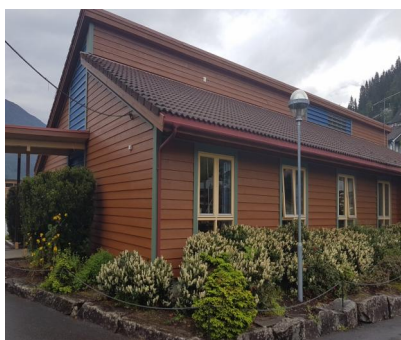
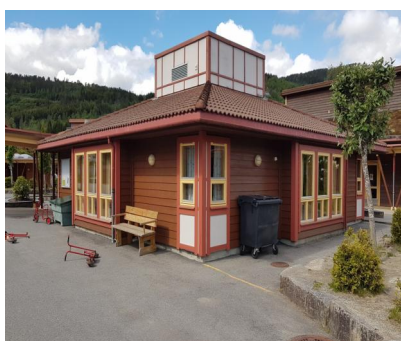
Tilstand	Sleten maling
TilstandsID	190131376
Lokasjon	Bygg A og B
System	235.001 Utvendig kledning og overflate
Tilstandsgrad	1 - Små og middels avvik
Konsekvensgrad	KG 1 - Små og middels konsekvenser
Anbefalt utbedret år	2023
Status	Ubehandlet
