Førde kommune

Tilstandsanalyse

Førde barneskule

Tilstandsanalyse: Kartlegging med tanke på fremtidig vedlikehold

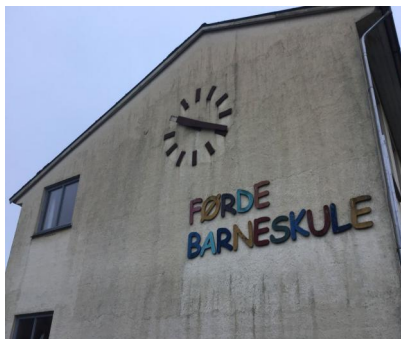
Tilstand	Utvendig vedlikehold på tre, betong og teglfasade
TilstandsID	190126622
Lokasjon	Bygg generelt
Tilstandsgrad	2 - Vesentlige avvik
Konsekvensgrad	KG 2 - Vesentlige konsekvenser
Anbefalt utbedret år	2019
Status	Ubehandlet

Fasadeer har ein god del skader.
