# ASTRUPTUNET I JØLSTER

DOKUMENTASJONSRAPPORT. RESTAURERING BYGNINGENE 2020-2024

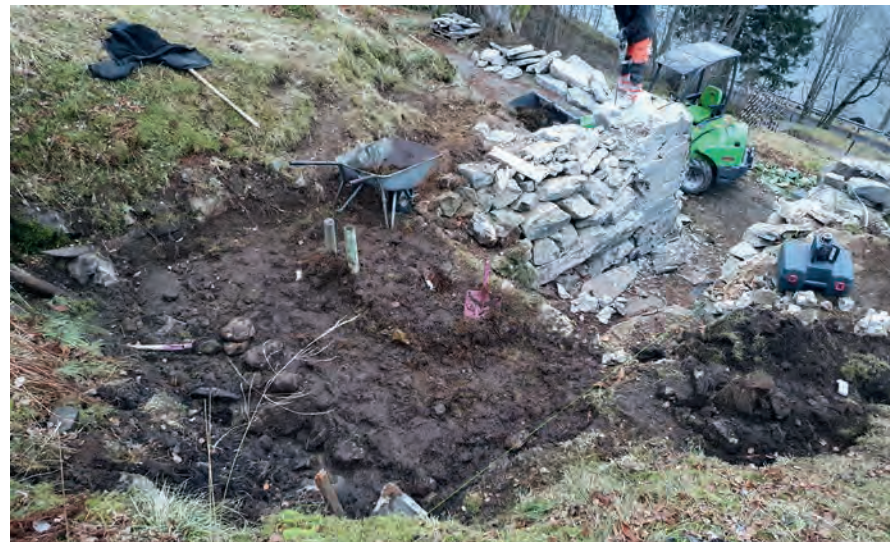
*Den fremste delen av muren (mot nord) var støpt. Dette er sannsynligvis et sikringstiltak etter raset. I vangene var det brukt en del sprengt stein etter utsprenging av tomten.*

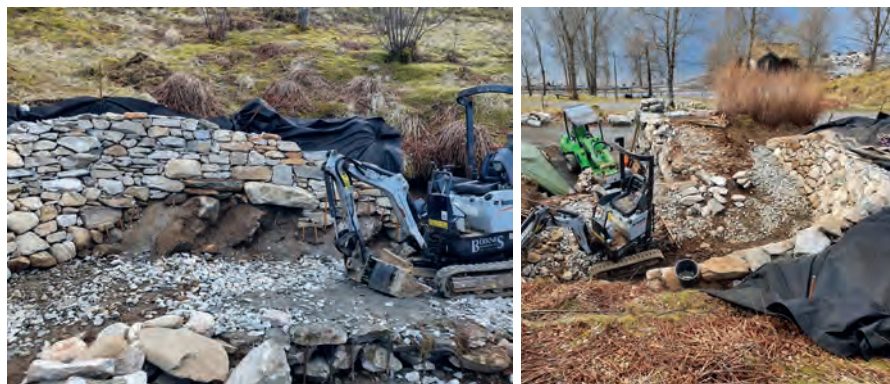
*Det ble heist ned gravemaski og etterhvert etablert en kistesatt veite for å lede vekk alt vannet bak Bestastova. Hele murfundamentet ble hevet to omfar, ca. 20cm.*

Det vart heist ned ei gravemaskin med kranbil for å lette arbeidet med støttemur, torvgard og drenering. Det vart laga ei kistesett veite for å leie vekk vatn bak Bestastova. Det er også lagt drencrør bak murvangen mot vest som går vidare i rør mot Flugeeigendommen.

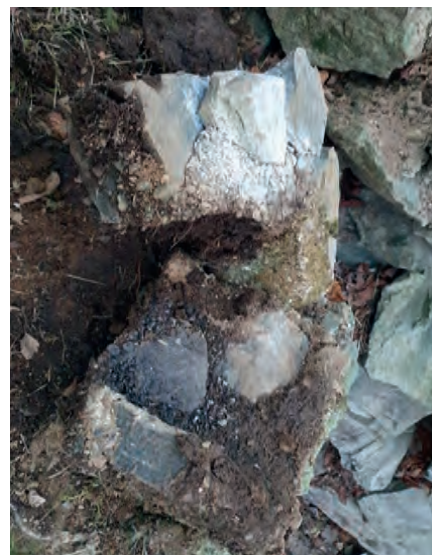
*Rester av gammel pipe ble funnet i massene under bgygget. Denne viste at pipene var svært grovt murt og dannet utgangspunkt for ny oppmuring.*

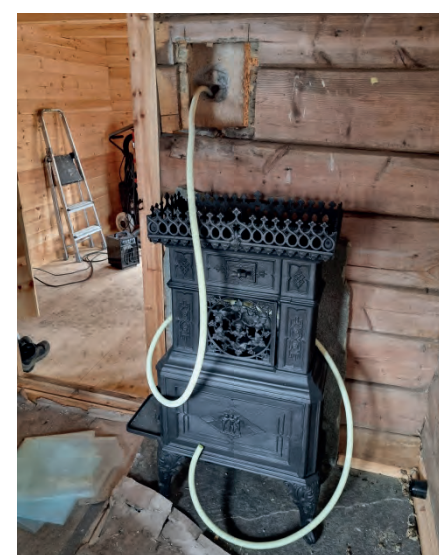
*Pipen har innvendig plastforskaling hvor det går trekkerør til varmeelement i ovn.*

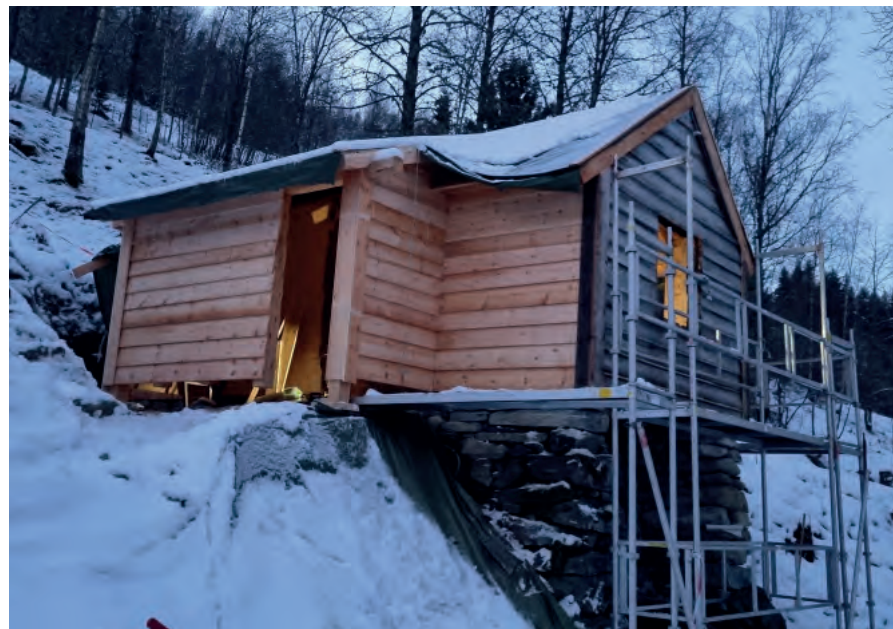
*Ytterkledning på nordvegg er original og ble bevart. Ny kledning ble festet med klypt spiker.*

Ved demontering av den nyare kledinga på dei resterande veggane kunne vi sjå at det kunn hadde vore to sett med kledning. Vi kunne sjå spora etter det første settet med kledning og komme fram til dimensjonar og plassering på original kledning. Ny al kledning vart montert etter desse spora. Borda vart festa med klypt spiker sidan det var spor etter dette i

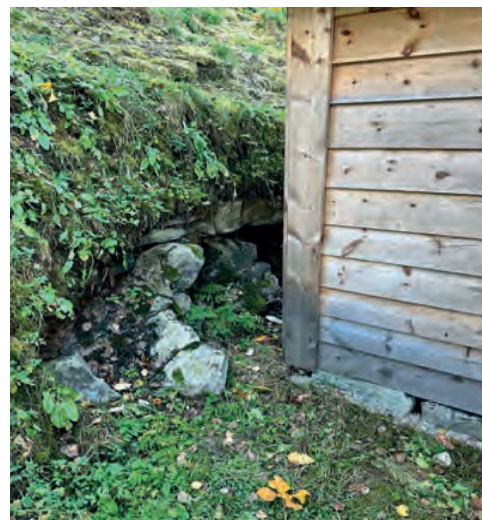
Det blir i fortsettelsen viktig å sørge for tilstrekkelig lufting mellom bygg og terreng, spesielt mot sør.

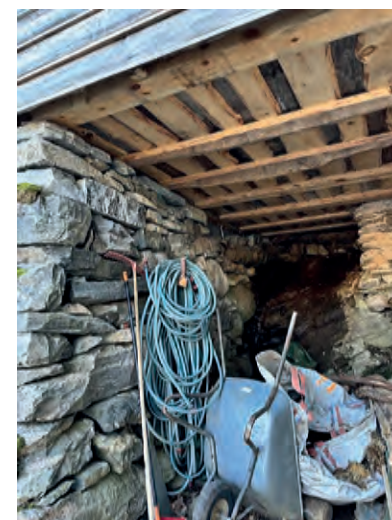
Dreneringen under bygget er utbedret.

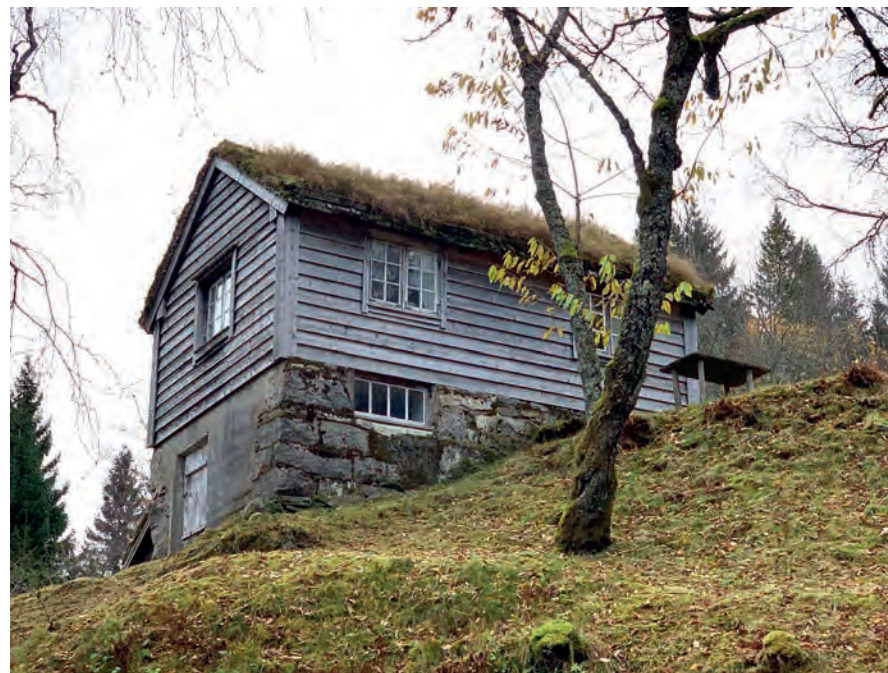
*Før restaureringen. Gavlveggen mot nord var etterisolert og kledd med bord i gran.*

Gavlveggen mot nord var kledd med granbord, desse vart bytta ut med furubord. Under demontering av granborda fann vi dei gamle originale spikerhola. Den nye kledningen har no fått same dimensjon og lik plassering som den originale.

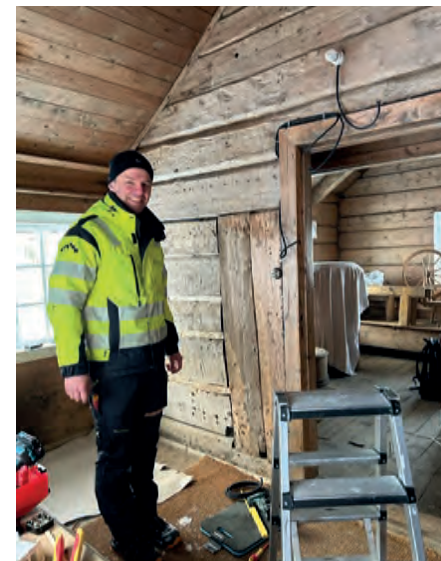
*Det elektriske anlegget ble forbedret*

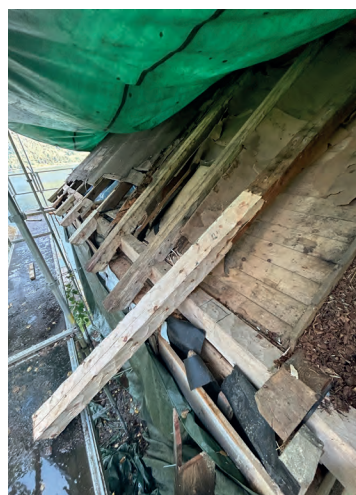
*Råtne sperreender ble spunset.*

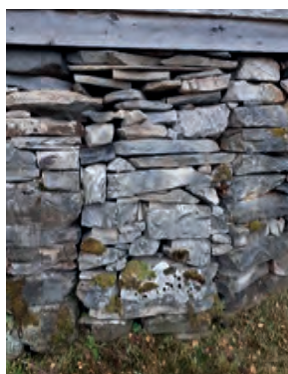
*Spor etter tidligere åpning i grunnmuren mot nord.*

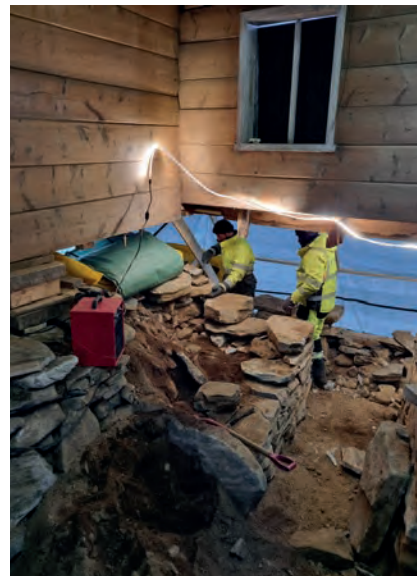
*Store deler av muren måtte mures på ny.*

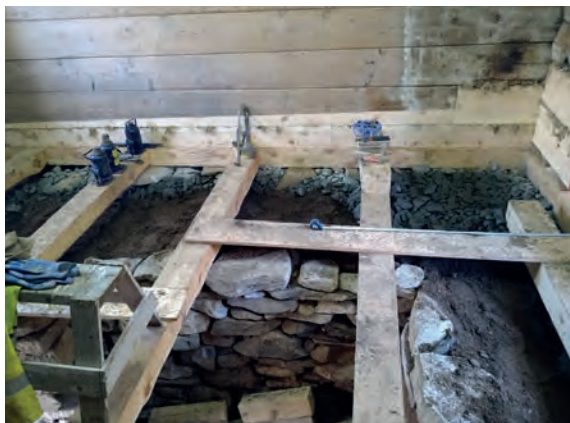
Nye sviller og bjelkelag. Legging av gulv, med mose i stubbloftet.

Vi fann spor etter mose frå eit tidlegare stubbegolv og spor etter tidlegare demontert ramme under veggane. Heile stova vart retta, det vart montert nytt bjelkelag med meir originale dimensjonar. Det vart montert nytt stubbegolv med kvitmose. Stova fekk tilbakeført eit nytt furugolv av breiare bord. Golvet er lagt med avsmalning og har handhøvla not og pinn. Golvet vart spikra med klippspiker.

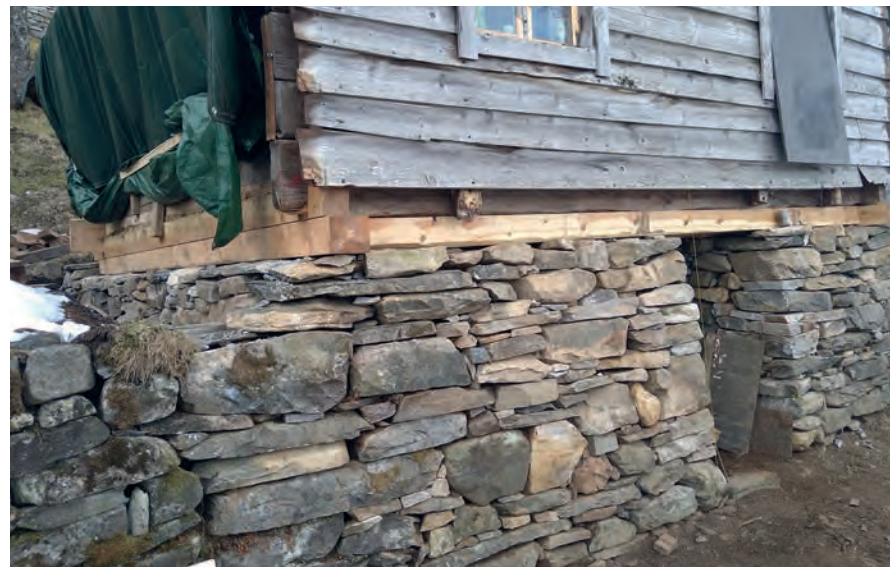
*Nyoppmurt grunnmur og nytt opplegg for bjelkelag*

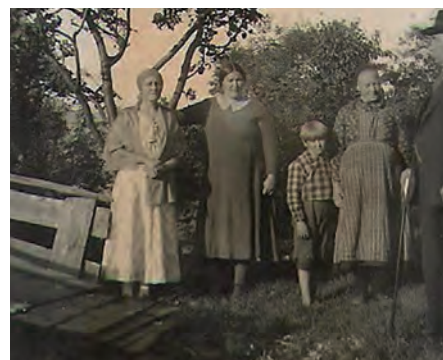
Foto fra tidlig på 1930-tallet viser rekkverket på broen utført i plank.

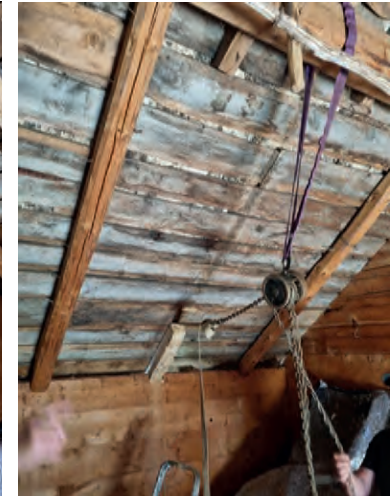
*Ny sperr skal heise på plass.*

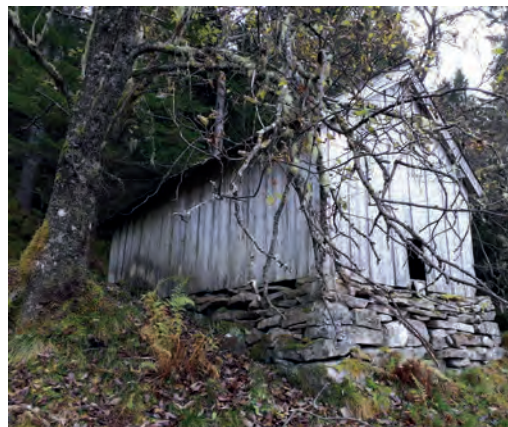
Muren under Gardsfjøset var dårlig mot nord og nordvest. Terrengtet i bakkant mot sør hadde vokst mye, og forårsaket råteskader på staver, spikerslag og underkant av panel. Steinhellen utenfor døren i sør ble funnet igjen under 30 cm under jord. I restaureringsprosjektet ble det utformet dype drengrofter på oversiden og langsiden langs murene.

*Gardsfjøset er bygget i grindverk.*

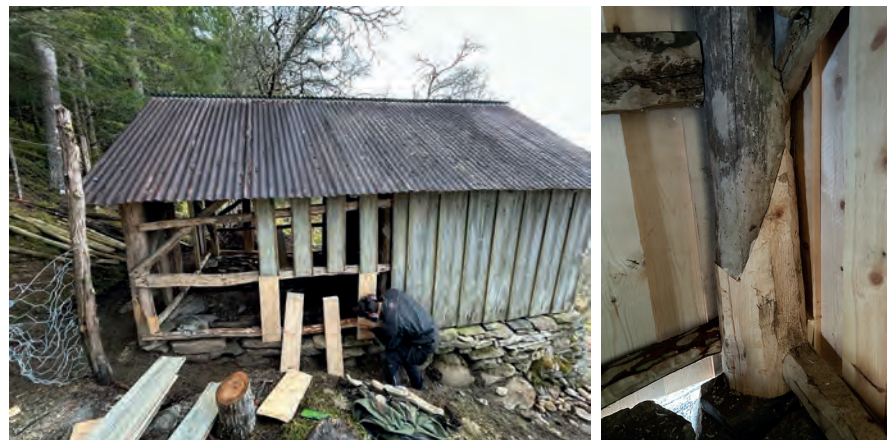
*Fjøset ble restaurert etter antikvariske prinsipper. Kun det som var nødvendig å utbedre ble skiftet ut.*
