# TEKNISK TILSTANDSVURDERING

## Sande skule

[Gamlevegen 1, 6973 Sande i Sunnfjord]

<b>Rapport nr.:</b> TA01	<b>Oppdrag nr.:</b> 10208499	<b>Dato:</b> 21.02.2019
<b>Kunde:</b> Gaular kommune		
<b>Sande skule</b>		
<p><b>Samandrag:</b> Sweco Norge AS og Arki AS er engasjert av Gaular kommune v/ Harald Støfringsdal for å utarbeide tilstandsrapport for Sande skule. Rapporten skal beskrive tilstand på skulen sin bygningsmasse, oppdelt i fagområde. Rapport skal omhandle oppgradering av eksisterende bygningsmasse, samt vurdering av kostnader for etablering av manglende areal. Tilstandsvurdering er utført etter NS3424, nivå 2.</p> <p>Skulen si bygningsmasse framstår etter vår gjennomgang hovudsakeleg av to tilstandsklassar. Nybygg og rehabilitert del frå 2013, garderobe og administrasjonsfløy framstår i god stand. Resterande bygningsmasse har store behov for rehabilitering / modernisering.</p> <p>Anbefalte tiltak neste fem år er estimert til ca. 65,7 millionar kroner, inkludert mva, usikkerheit, rigg og drift, samt administrasjonskostnader. Inventar er ikkje medrekna</p> <p>Ved rehabilitering av den eldre bygningsmassen vil ein kunne forvente ei levetid på omlag 30 år. Ved oppføring av

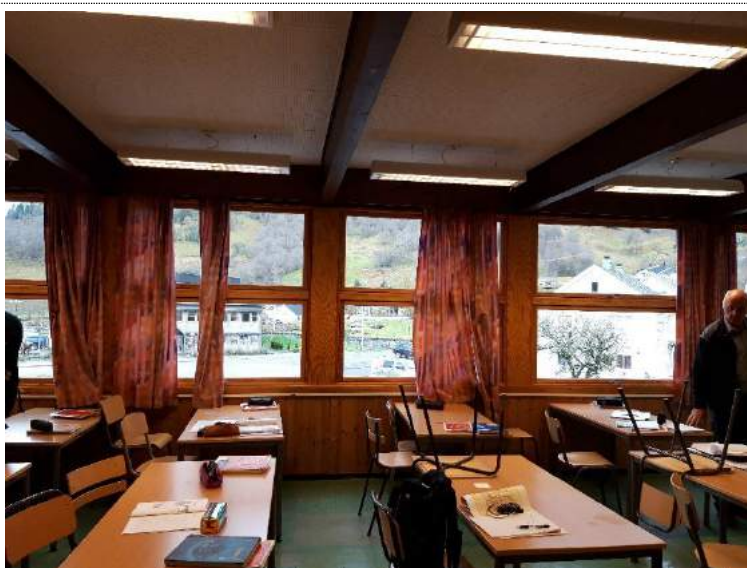
**Bilde 215:**  
Overflater / veggjar fløy A.

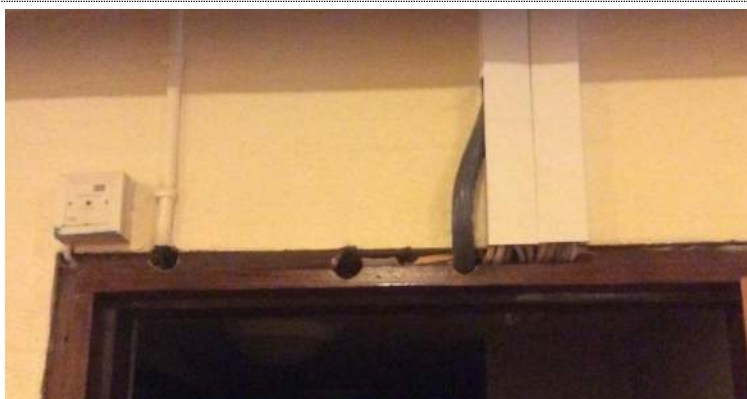
**Bilde 218:**  
Gjennomføringar i branncellebegrensande vegg som ikkje er tilfredsstillande branntetta.  
Bildet er tatt inn til el-travlerom i fløy A plan U.

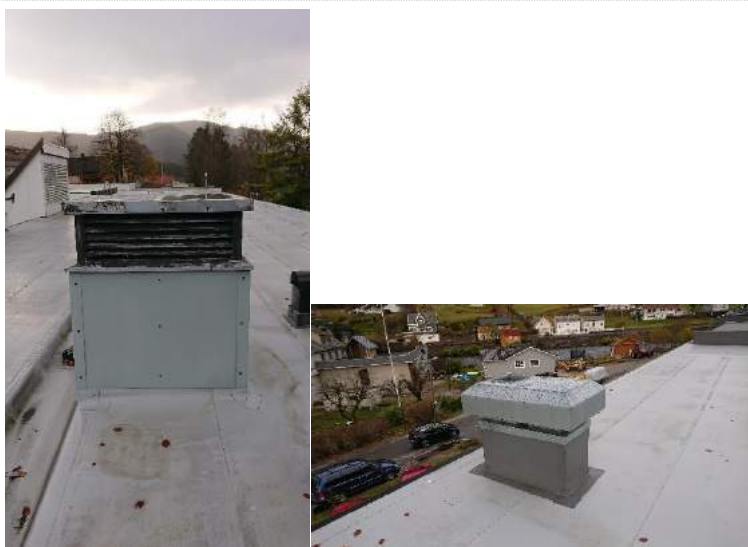
**Bilde 228:** Tak over fløy A.

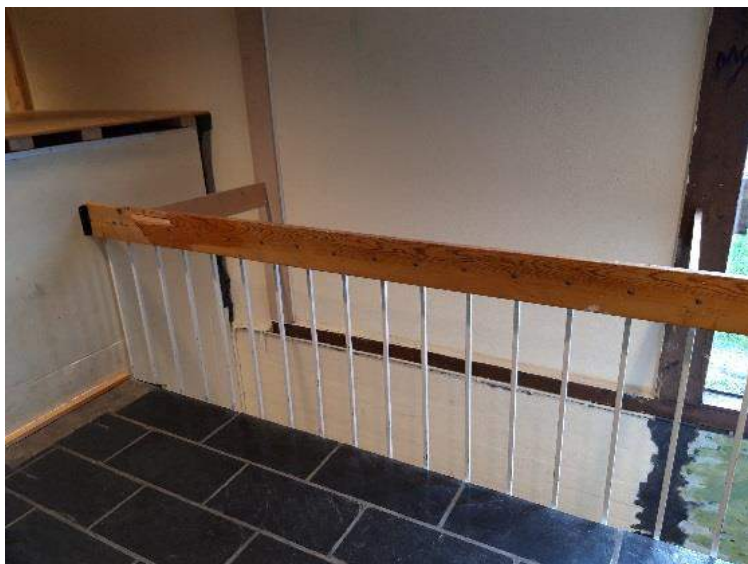
**Bilde 230:**  
Rekkverk ved trapp fløy A.

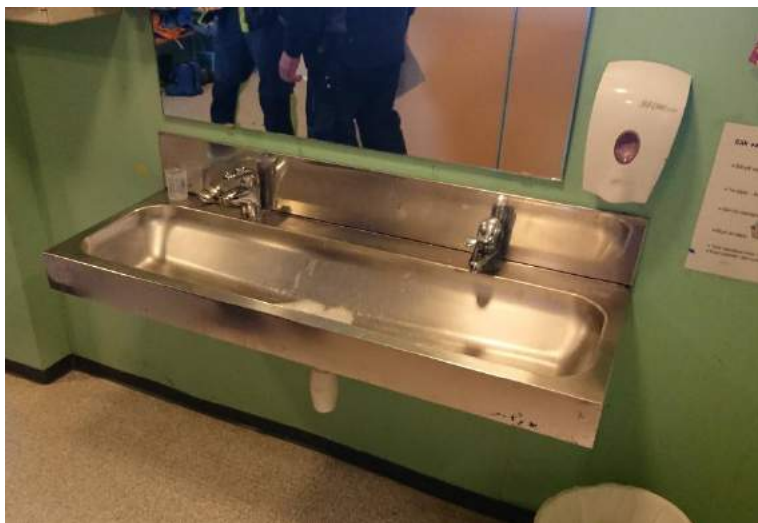
**Bilde 301:**  
Typisk vaskerenne i fløy E.  
Byggeår 1993.

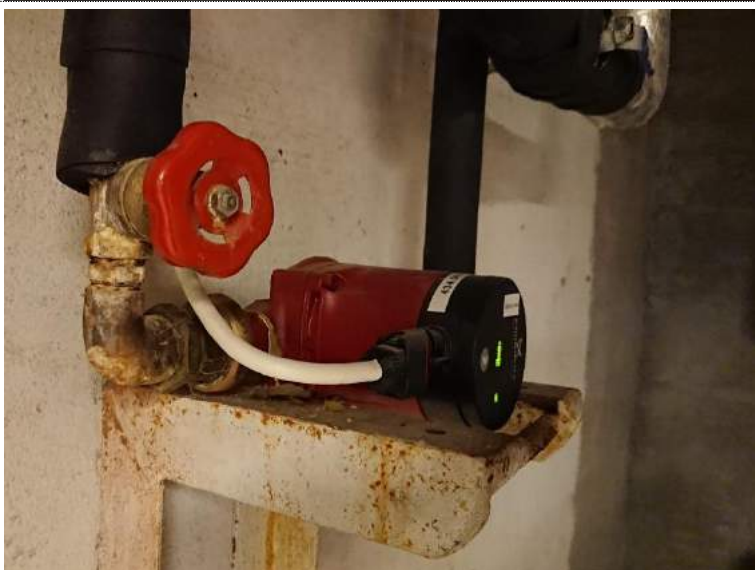
**Bilde 306:**  
Ny Grundfos sirkulasjonspumpe  
kopla til sirkulasjonsleidingning frå  
byggeår – 1964.

Bilde frå energisentral.

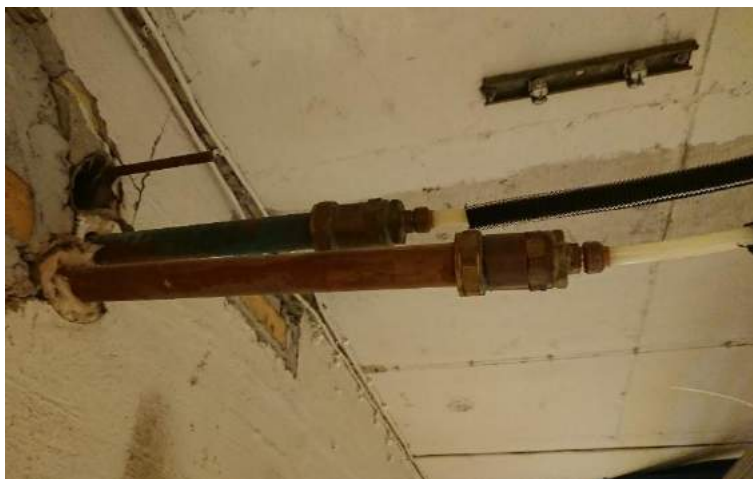
**Bilde 307:**  
Vassleidningar frå byggeår (1964)  
kopla til RIR PEX røyr av nyare dato.

Bilde frå energisentral.

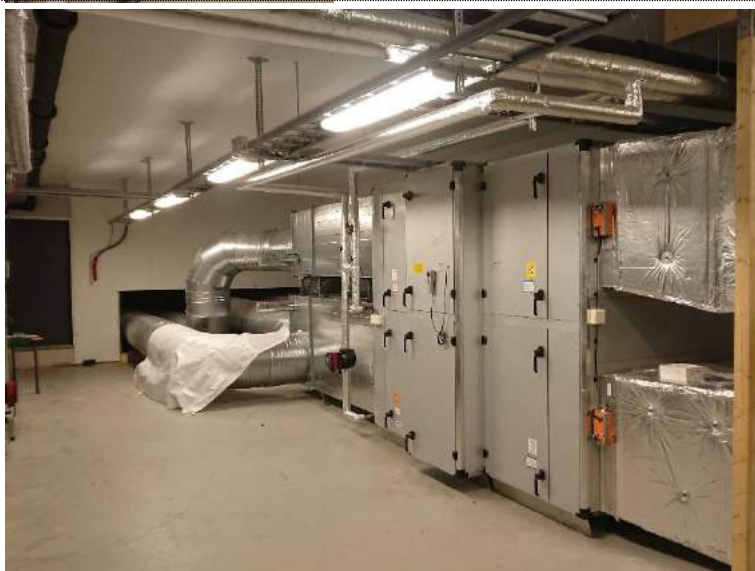
362.04	Kanalnett for luftbehandling Fløy B og C	Kanalar er hovudsakeleg synleg under himling. Fleire kanalar er måla.  Frå innreguleringspapira for aggregatet som forsyner denne fløyen [36.01], les ein at det er opp til 34% avvik på tilluft og 35% avvik på avtrekk i tilhøve til prosjekterte luftmengder.  For klasseromma som har prosjekterte luftmengder lik 1300 m3/h, får fleire av desse berre rundt 900 m3/h tilluft.	327	Kanalnettet for denne fløyen bør undersøkast for å finne ut kvifor det er avvik i tilhøve til prosjekterte luftmengder.  Dette kan blant anna komme av dårleg utforma kanalnett med stort trykkfall, underdimensjonerte kanalar og / eller støv og skit i anlegget (hovudsakeleg avtrekkskanalar).  Kalkyle er for undersøking og utbedring av kanalnett.	3	5	2	3	6	2019	0 %	350 000	350 000	-

**Bilde 331:**  
Aggregat 36.01 og 36.02.  
Plassert i fløy A – plan 0.  
Forsynar fløy A, B og C.  
Nye i 2001.

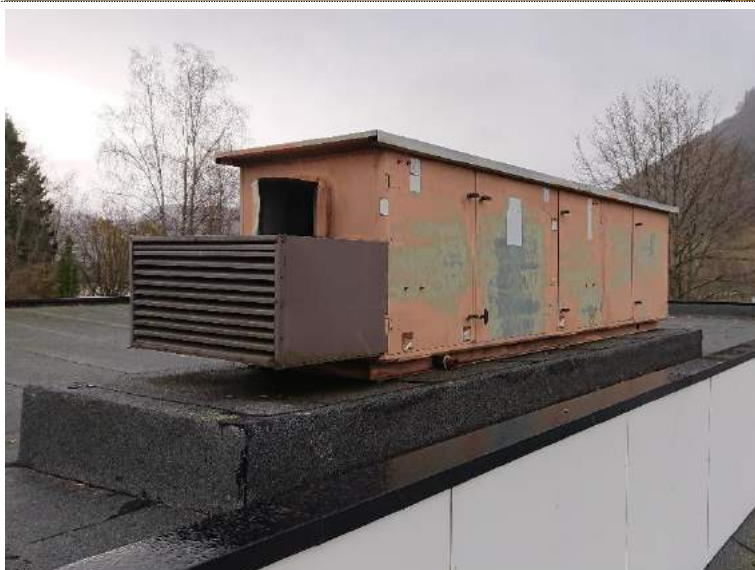
**Bilde 332:**  
Aggregat 36.03 og 36.12  
(avbilda er aggregat 36.03).  
Plassert i plan 2 over kantine i fløy D.  
Forsyner fløy D og Gaularhallen.  
Nye i 2013.

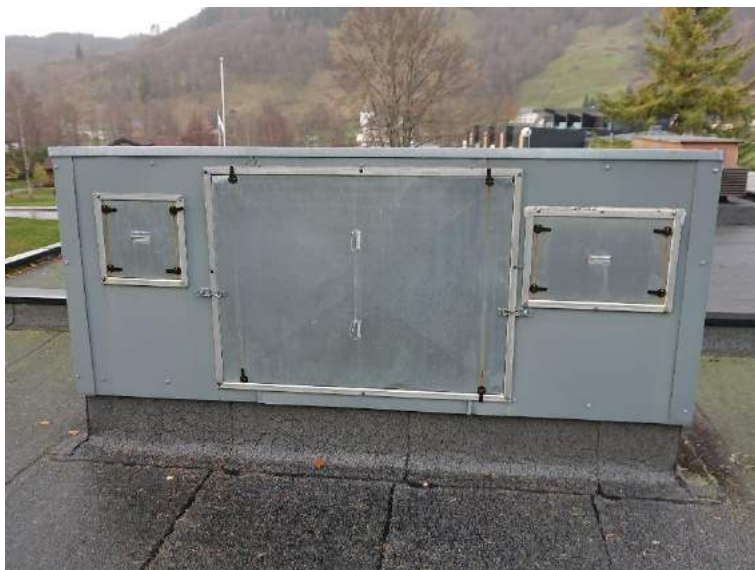
**Bilde 333:**  
Aggregat 36.04.  
Plassert på taket over fløy E.  
Forsyner delar av fløy E.  
Nytt i 1993.

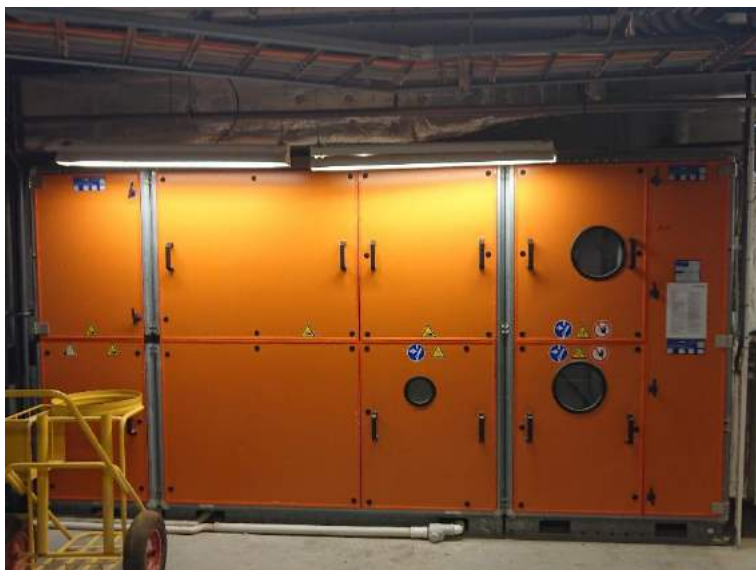
**Bilde 336:**  
Aggregat 36.10.  
Plassert i plan 2 over stollager / garderobeanlegg.  
Forsyner garderobeanlegg.  
Nytt i 2003.

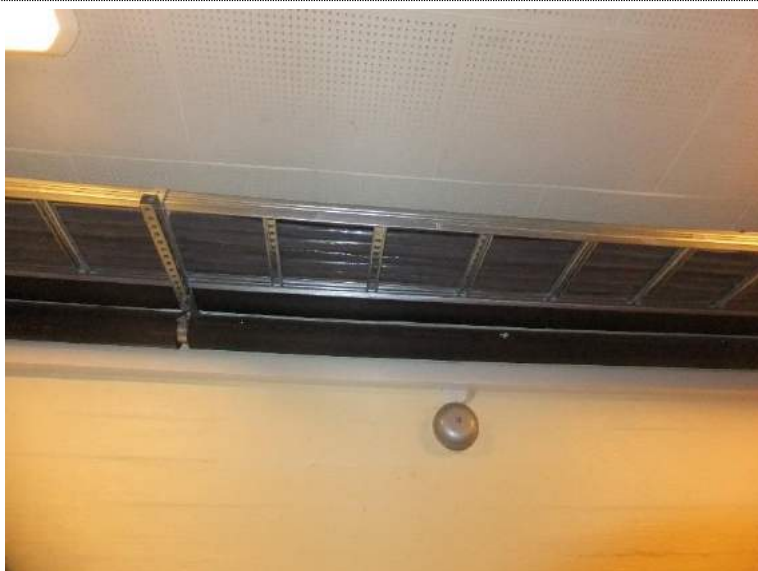
**Bilde 409:**  
Fordeling fløy D, ny 2004 i tilbygg med garderobar. Tilfredsstiller dagens krav til berøringssikkerheit og betjening.

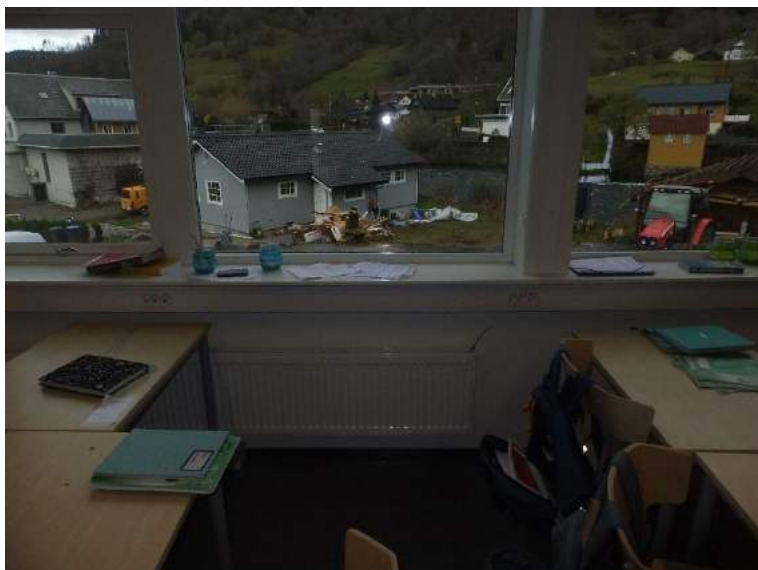
**Bilde 414:**  
Datarom fløy E. Installasjon av nyare  
dato med bra kapasitet til bruk.

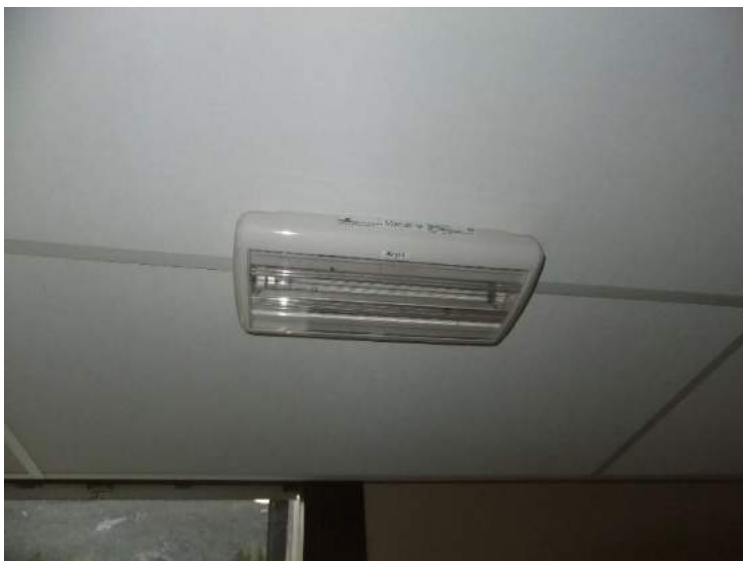
**Bilde 432:**  
Utgangsmarkering fløy E klasserom del. Desentralisert utan overvaking.
