# TEKNISK TILSTANDSVURDERING

## Sande skule

[Gamlevegen 1, 6973 Sande i Sunnfjord]

[November 2018]

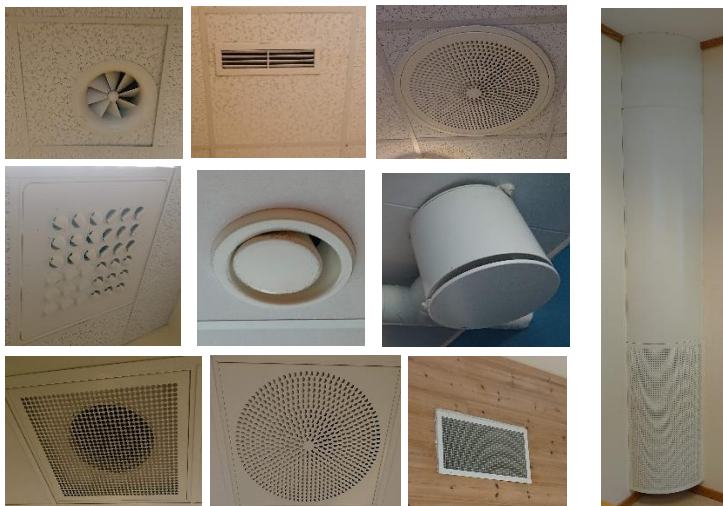
**Bilde 328:**  
Forskjellige tillufts- og  
avtrekksventilar på skulen.
