# Rettleiar for antikvarisk istandsetting

verne- og verdsarvområdet i Nærøyfjorden

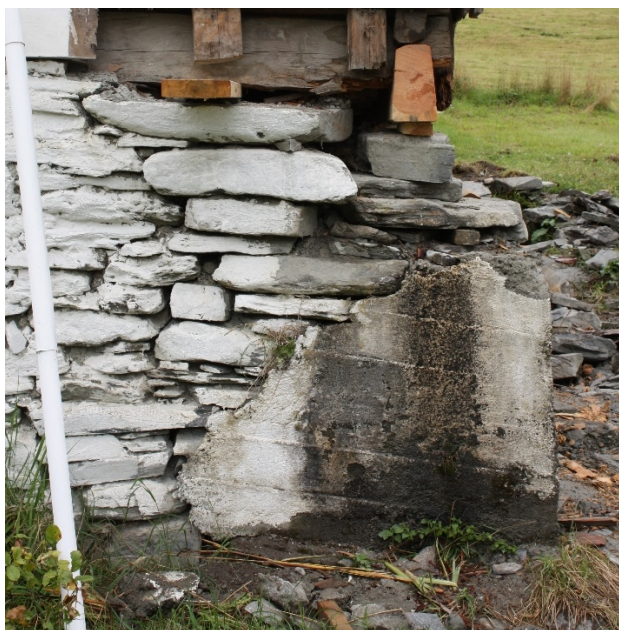
*Figur 2. Grunnmur i stein som har blitt reparert med betong. Dette er ein ikkje-ønska metode for reparasjon. Foto S. Nordrumshaugen/VLFK.*

Feil utbetringstiltak som kan slå uheldig ut er støyping av nye fundament og murar i betong, der det ikkje har vore nytta betong tidlegare. Dette er typiske tiltak som ofte blir gjort i beste meining, men som kan vere direkte skadelege for bygningane på sikt. Betong er mykje sterkare enn kalk- og leirmørtel. Av di betong ikkje er eit fleksibelt material, og fordi den held meir på fukt, kan ein risikere at små setningsskadar vert til større skadar på muren.

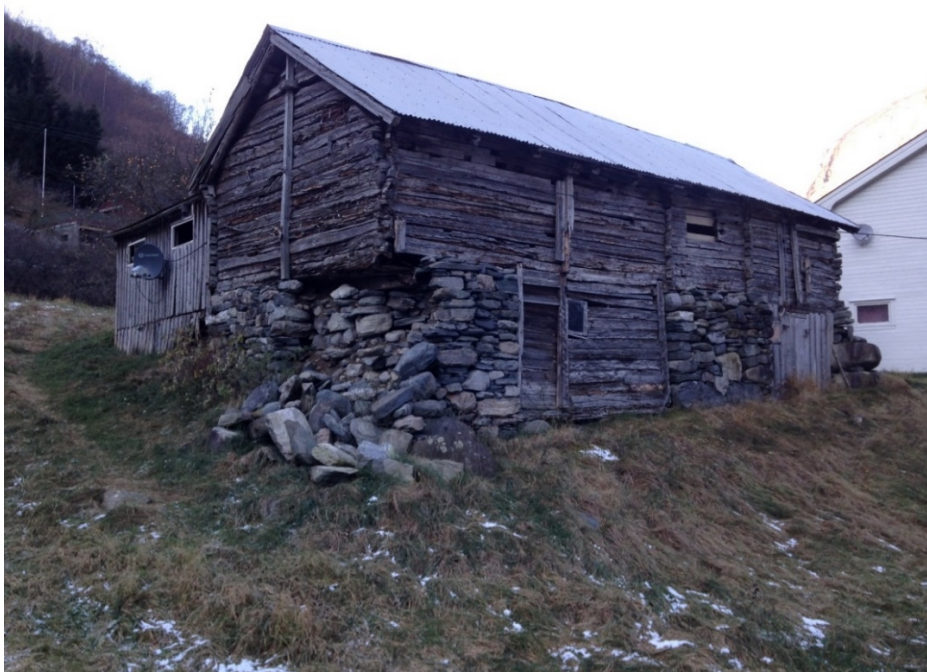
*Figur 3. Før istandsetting. Hansalåni i Undredal vart eit svært omfattande prosjekt. Låni hadde store husbukkangrep og utrasa grunnmur. Foto S. Nordrumshaugen/VLFK.*

Typisk for området i Indre Sogn er at ein har nytta åkerstein som i liten grad har vore bearbeidd (tukta). Ofte finn vi dårlege forband i slike murer, fordi det har vore nytta relativt liten stein. I mange tilfelle er det berre stabling av stein som har vore metodikken. Det kan vere utfordrande å halde ved like eller reparere slike murer. I somme tilfelle lyt ein supplere med nokre større steinar slik at ein får betre band i murane. Då er det viktig å finne stein frå same området/region for å bevare det same uttrykket på murane.

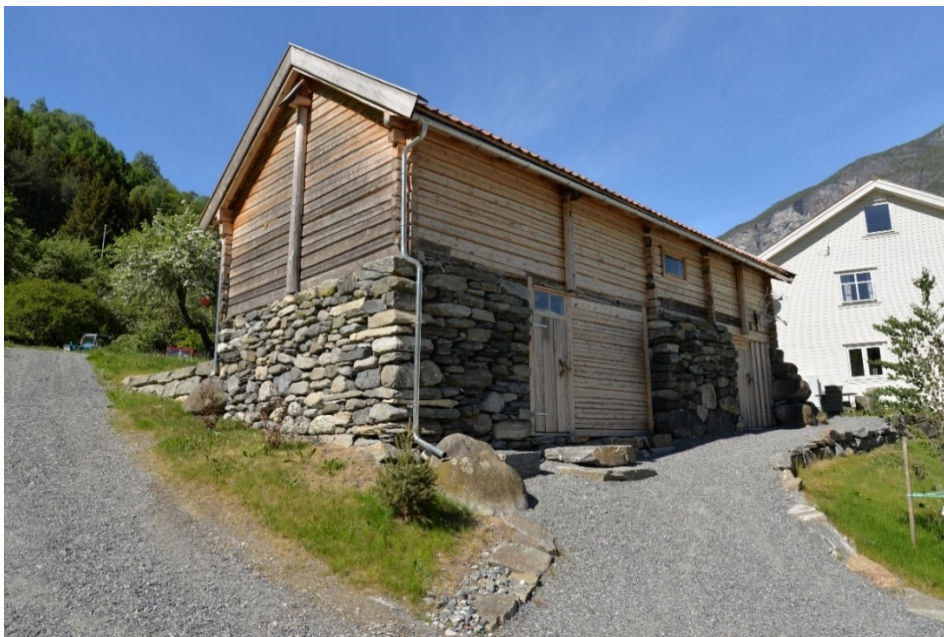
*Figur 4. Etter istandsetting. Murane på Hansalåni vart sett opp att og det meste av konstruksjonen måtta laftast opp att. Foto S. Nordrumshaugen/VLFK.*

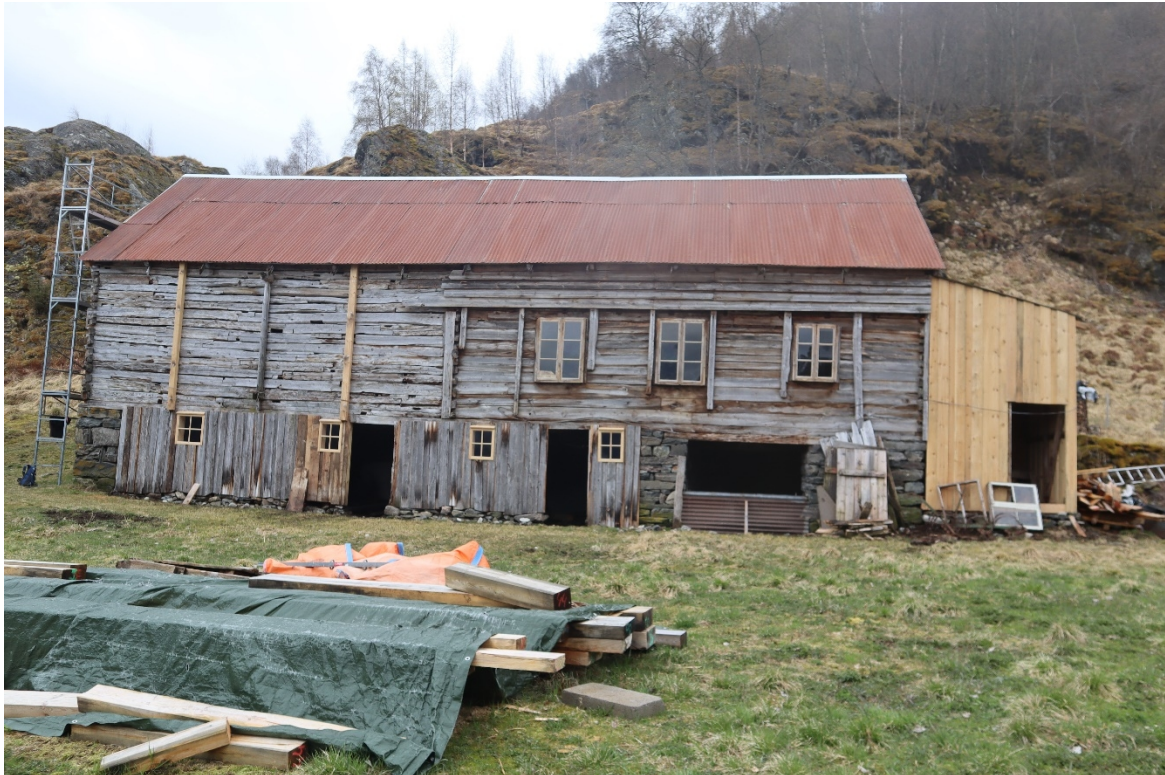
*Figur 5. Løa på Øvste Stegen er eit godt døme på varsam istandsetting. Konstruksjon, mur og fundament, vindauge og kledning har vore sett i stand. Foto Jorunn Vallestad/Statsforvaltaren, 2021.*

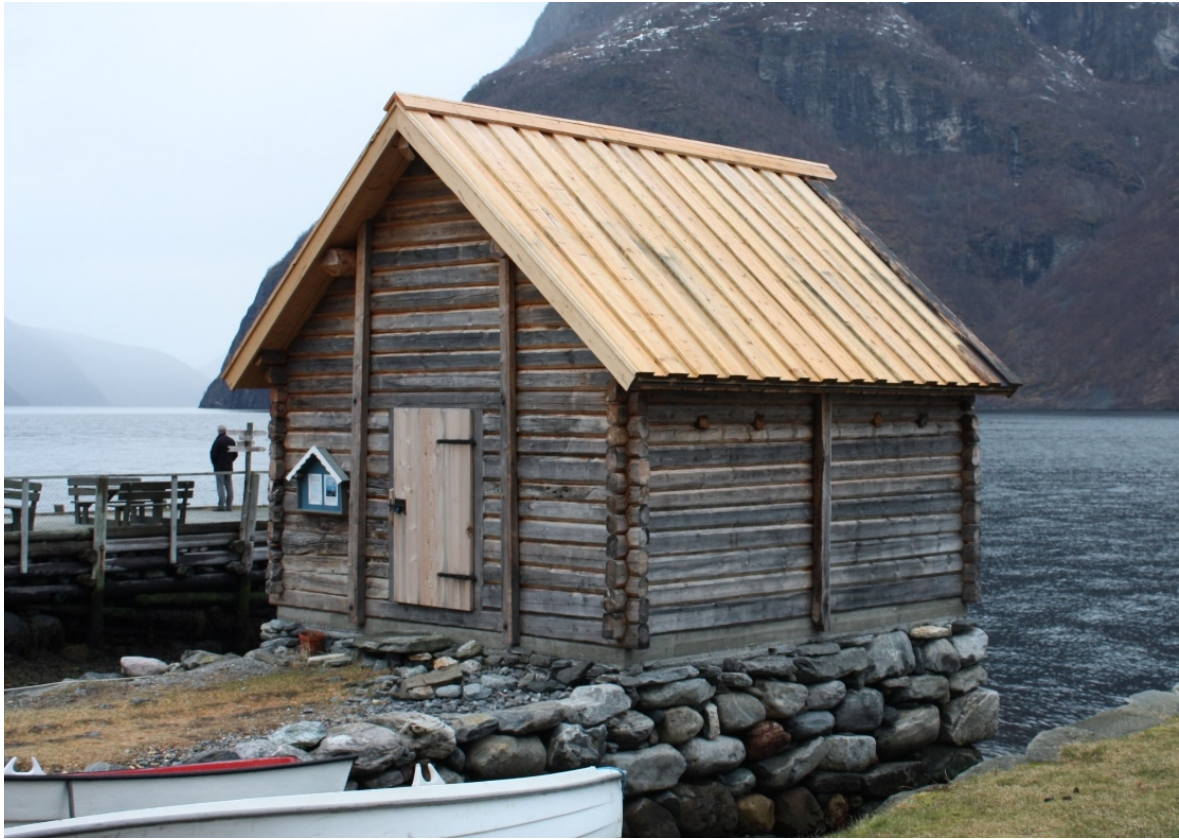
*Fig. 6. Rekonstruert naust med bordtak i Undredal. Foto, Arlen Bidne VLFK, 2011.*

Til tekking av tak har det i hovudprinsippet vore nytta never og torv, trebord (bordtak med over- og underliggjarar), skifer eller steinheller, teglpanner og bølgeblekk. Det er eit føremål å bevare desse tradisjonelle tekkematerialane og kunnskapen med å leggje dei. Bordtak har vore eit utbreitt tekkematerial på tak i dette området, men som det no er svært få døme att av.

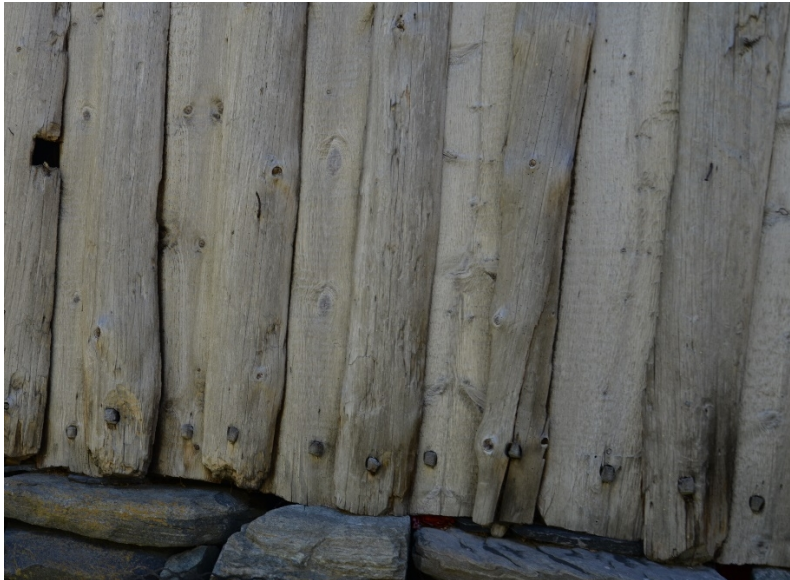
Figur 7. Heimeløe på Bakka. Foto S.

Ei god utnytting av ressursane har vore å nytte heile stokken. Ståande over og underliggjar, der hunbord (intakt yteved) ligg som overliggjarar har vore vanleg tekkjeskikk, der ein vil ha ein tett vegg. På utløer med reisverk har ein ofte nytta ståande kledning kant i kant der det kjem inn luft til høyet.

I hovudsak er det kledning av furu som har vore nytta til tekking av hus i verdsarvområdet. Det har vore vanleg å nytte seg av heile stokken slik vi ser på fig. 7. Dei ulike teknikkane ved å kle hus er viktig å bevare på kvart objekt. Dersom ein må byte ut heile veggjar med kledning er det ønskjeleg å kopiere den opphavlege kledningen og tekkemetoden.

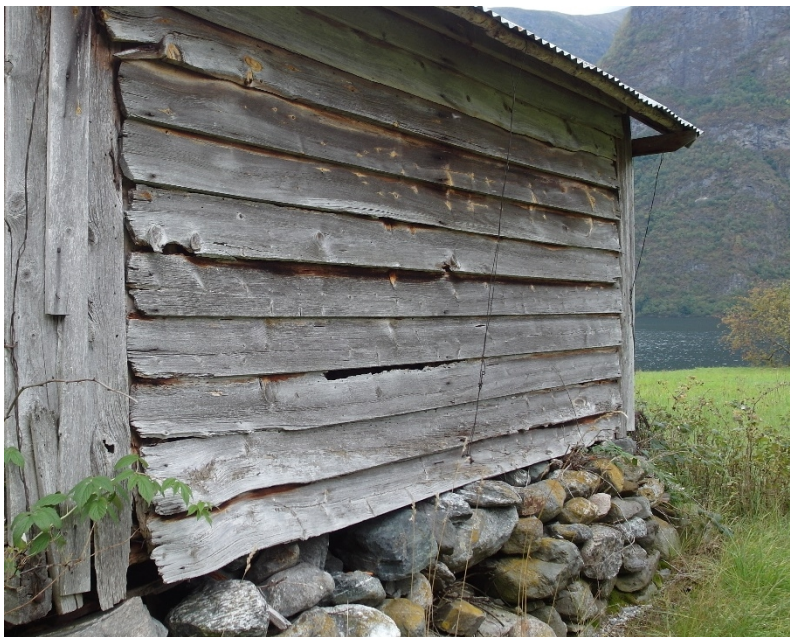
Figur 8. Utløe i Dyrdal. Foto S.

Ofte finn ein både ståande og liggjande kledning på hus. Liggjande kledningsbord er som oftast kanta på sag eller med øks. Ved å kante borda får man mindre yteved (geitved) som på furu er svak for røte og insektangrep. Det er i hovudsak furu som har vore nytta, men vi finn også at ein har nytta lauvtre som t.d. osp i somme tilfelle. På liggjande kledning har det vore mest vanleg å leggje borda med rettsida ut (mergsida). Rettsida er meir slitesterk, og ein får ein meir varig material når ein følgjer dette prinsippet. Ombruk av kledning og takbord som kledning finn vi òg ein del døme på. Det er difor viktig å sjå nærare på kva bord som har vore nytta på det objektet ein skal sette i stand.

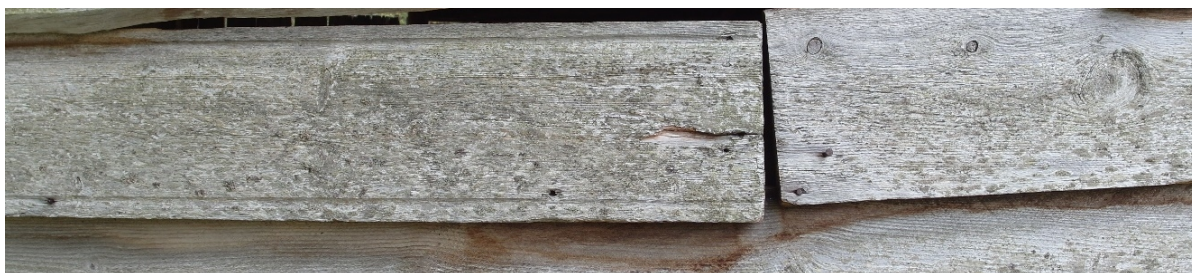
*Figur 9. Dei høvla rennene på kvar kant av bordet syner ombruk av takord. Foto S. Nordrumshaugen/VLFK.*

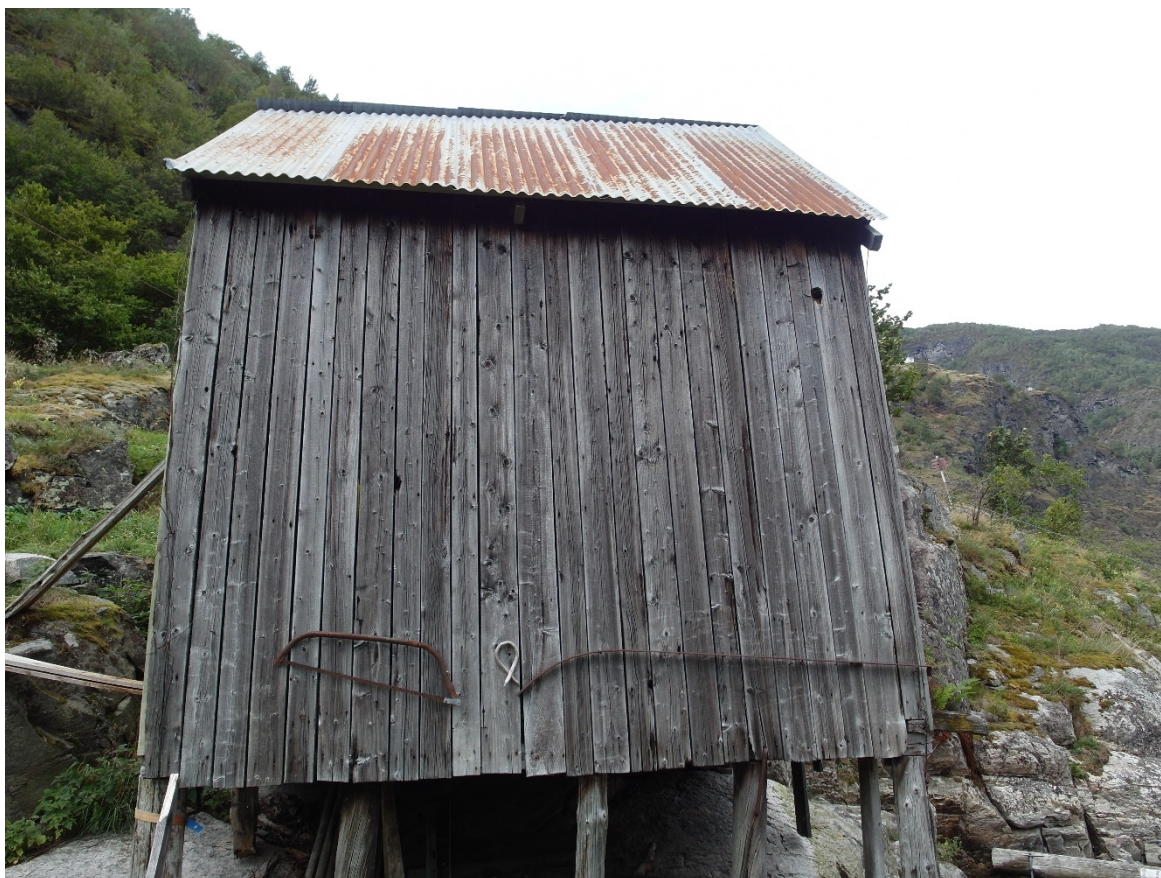
*Figur 10. Utløe på Stokko. Døme på stande kledning kant i kant. Foto S. Nordrumshaugen/VLFK.*

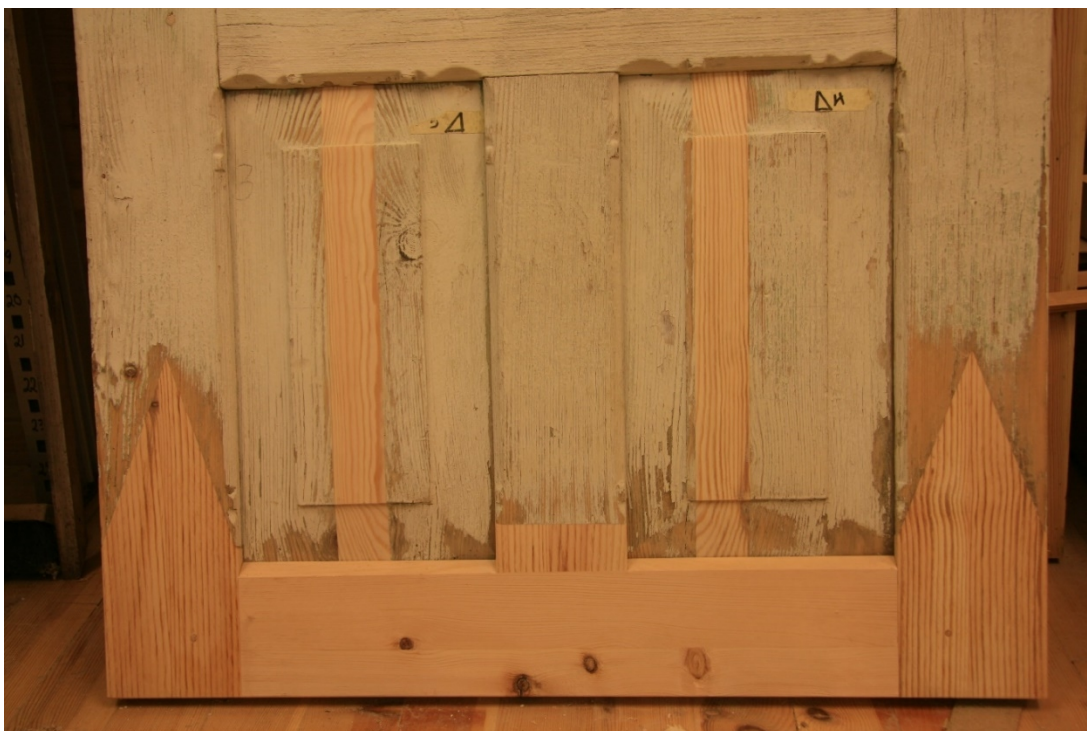
*Figur 11. Dør på Øvste Stegen reparert av Knut Olav Lie. Foto Knut Olav Lie.*

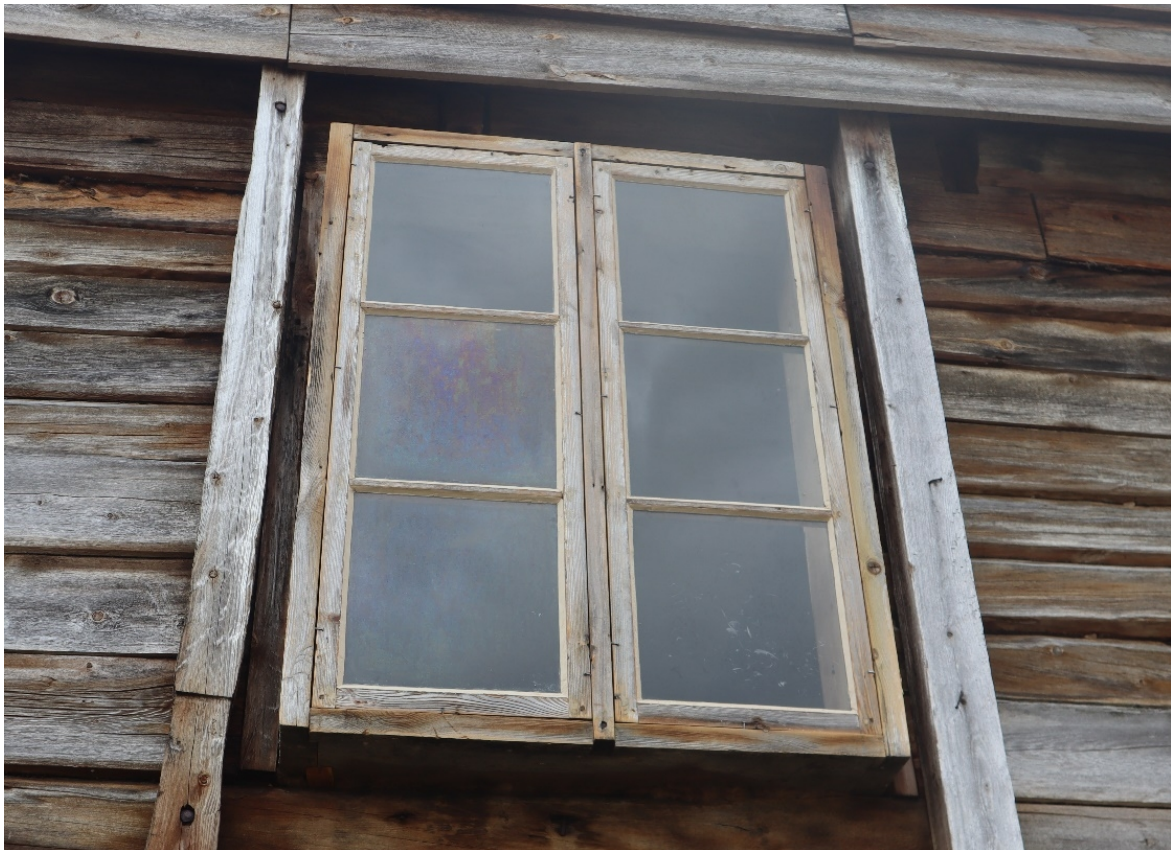
*Figur 11. Nystelte vindauga. I mange tilfelle har ein ikkje måla vindauga tidelgare. Det vart gjerne ikkje prioritert på uthus. Foto Jorunn Vallestad/Statsforvaltaren, 2021.*

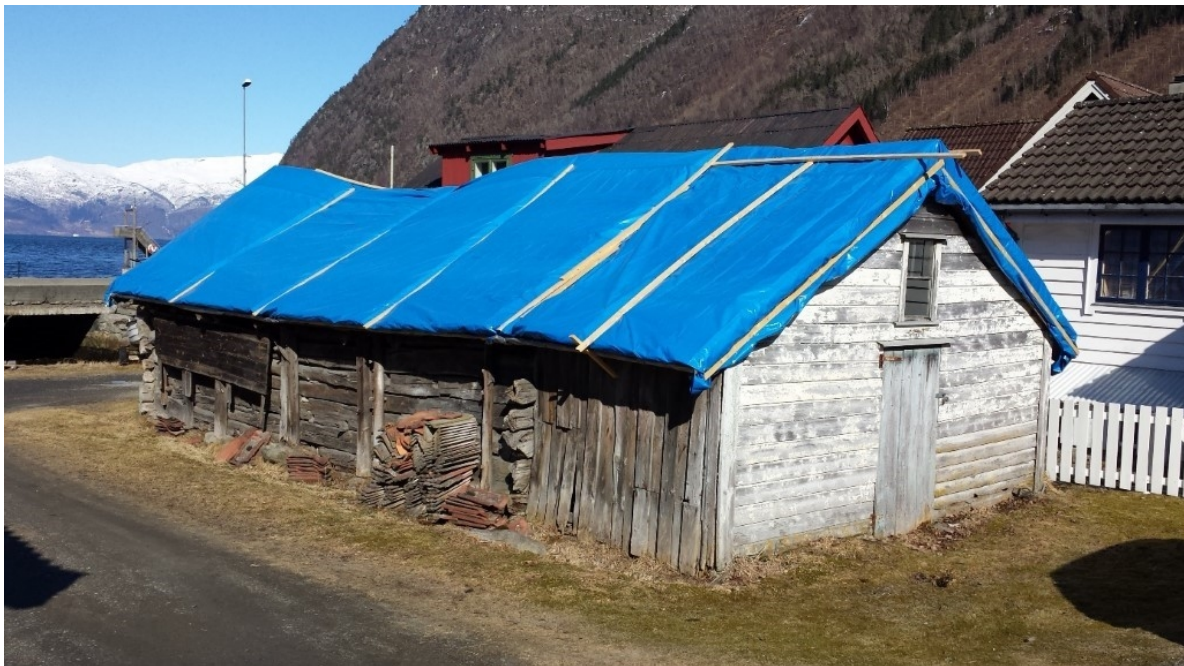
*Figur 8. Mellombels sikring av naustet før istandsetjinga startar. Foto S. Nordrumshaugen/VLFK, 2018.*

Naustet hadde stått i mange år med store taklekkasjar. Ny eigar gjekk ved årskiftet i gang med førstehjelp og sikring av naustet med innvendig avstiving og utvendig presenning.

Tiltak nr. 1 er å sikre objektet slik at det ikkje dett ned eller får større skadar før ein kjem i gang med reparasjonar. Det tek tid å søkje om tilskot.

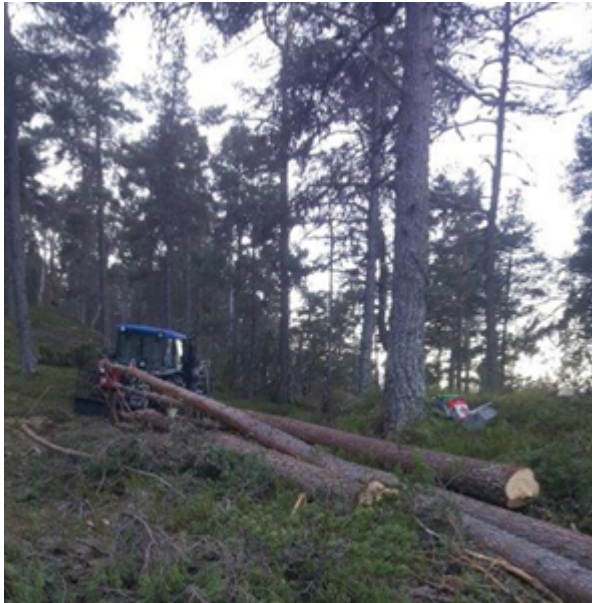
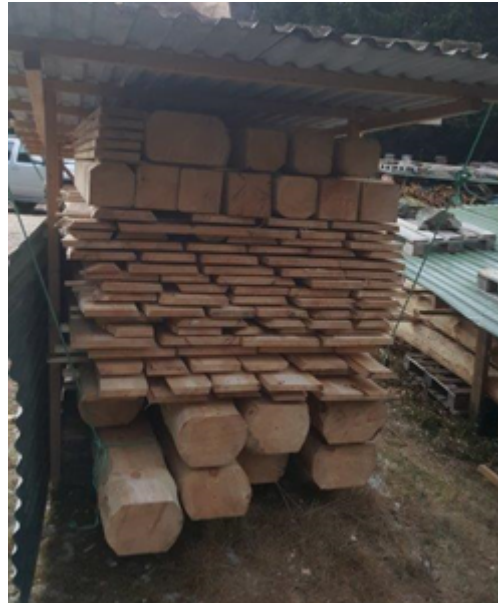
Figur 16

og Figur 17. Rett material til objektet. Naustet var lafta med furutømmer. Nytt tømmer vart hogd i nærområdet etter at eigar fekk positivt svar på søknad om tilskot. i dette tilfellet var det Norsk kulturminnefond som støtta istandsetjinga. Foto Alf Tore Hommedal.

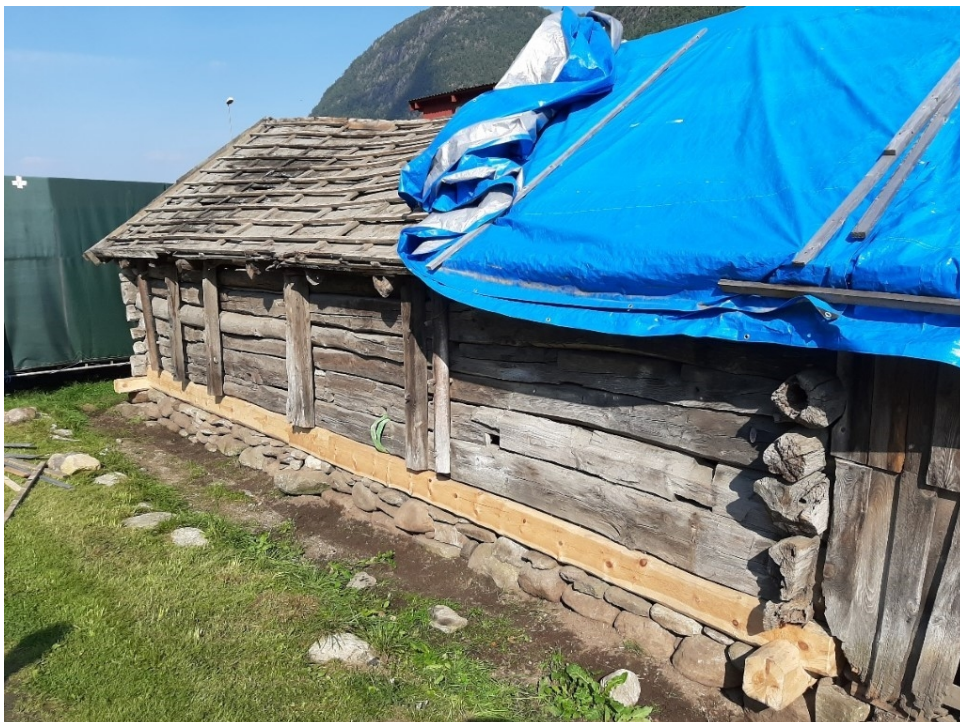
Figur 18. Naustet

under istandsetjinga. Her har svillstokken blitt bytta ut med ny. Foto Alf Tore Hommedal, 2019.

Ein lyt som oftast begynne i botn, med fundament og utbetringar av berande konstruksjon. Når ein har retta opp og reparert konstruksjonen kan ein begynne på takkonstruksjonen. Under heile arbeidsprosessen stod det på naustdørene oppslag med informasjon om bygningen og restaureringsprosessen, og om handverkarane og om den økonomiske stønaden som var innvilga.

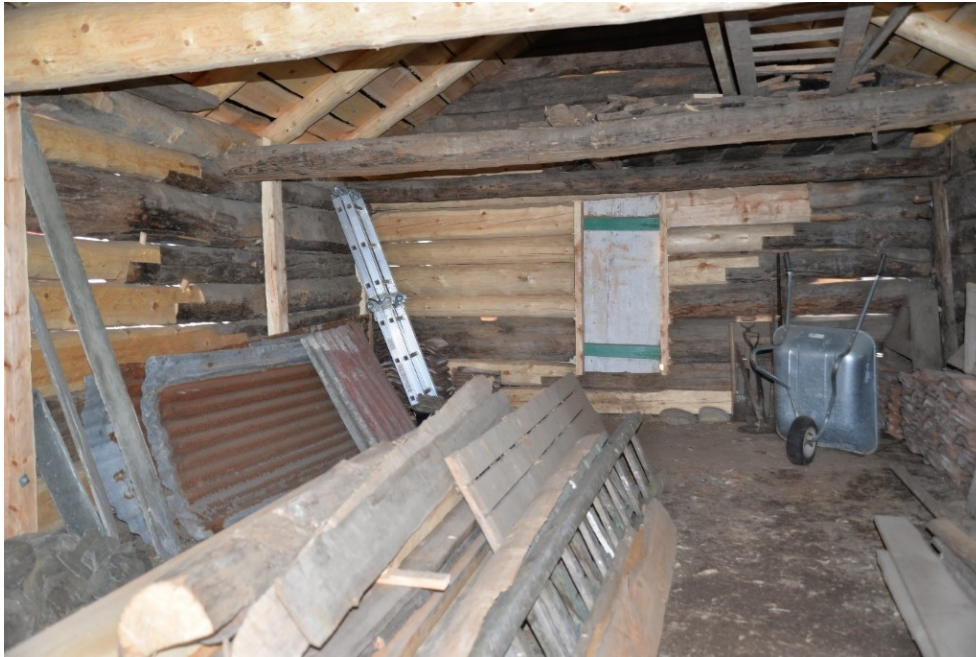
Figur 19. Naustet innvendig etter at konstruksjonen og taket var sett i stand. Foto Stig Nordrumshaugen, 2019.

All material som var hogd i skogen var tatt på dimensjon. Dvs. at stokkane var nær den dimensjonen dei skulle ha som ferdig material i konstruksjonen. Sperrene i ein takkonstruksjon vert betydeleg sterkare av ikkje å sagast, men berre berkast. Dette er ein del av den gamle byggjeskikken i vårt området på slike uthus. Opphavlege sperr har bore eit torvtak, og var difor godt dimensjonerte for å bere tunge lastar. Torvtaket var seinare blitt skifta ut med teglpanner.

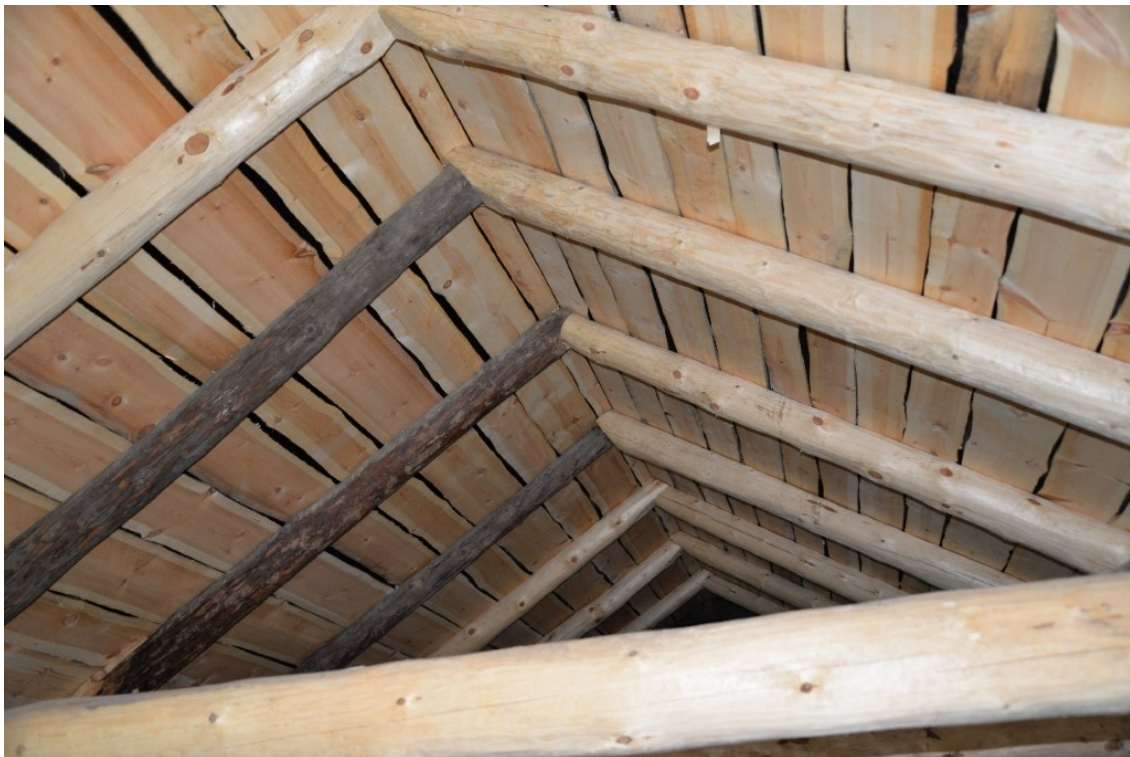
Figur 20. Takkonstruksjonen etter istandsetjinga. foto Stig Nordrumshaugen, 2019.

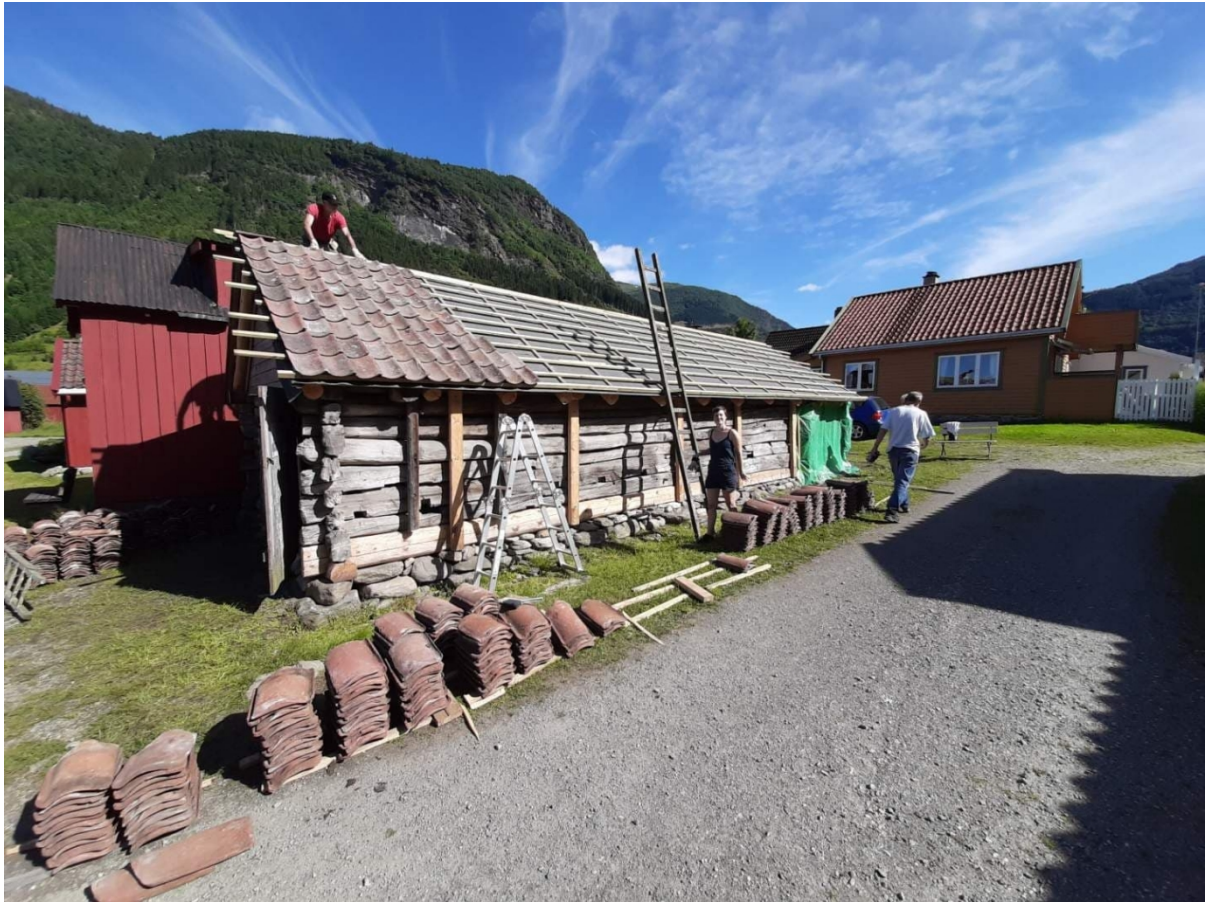
*Figur 21. Legging av takpanner. Foto Alf Tore Hommedal, 2019.*

Eigaren, som ikkje sjølv er handverkar, bidrog med mykje praktisk arbeid i prosjektet for å halde kostnadane nede, også ved hjelp av dugnad: Førebuing, skaffe tømmermaterialar; frigjere steinfundamenta for jordvekst og seinare utbetre fundamenta; kle reisverkstilbygg; ta ned, sortere og reinske teglpannene og skaffe supplerande panner; vedvarande rydding og tilrettelegging under handverkarane sin arbeidsprosess; dokumentering av heile restaureringsprosessen. Slikt arbeid kan gå inn som ein del av eigendelen i dei totale kostnadene i prosjektet. Eigar la ved dugnad også tilbake teglpannene.
