Førde kommune

Tilstandsanalyse

Sunde skule (Førde)

Tilstandsanalyse: Kartlegging med tanke på fremtidig vedlikehold

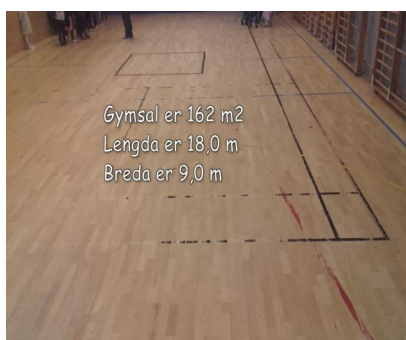
sunde.jpg

Tilstand	Oppmerking av gymsal
TilstandsID	190126151
Lokasjon	Gymsal
System	255.001 Gulvoverflate
Tilstandsgrad	1 - Små og middels avvik
Konsekvensgrad	KG 1 - Små og middels konsekvenser
Anbefalt utbedret år	2019
Status	Ubehandlet

Merking på gulv er vekke. Golvet er slitt.

ingen spesielle..

slipe, merke og lakke gulv
