FORPROSJEKT

## Skredsikring fv.609 Heilevang - Forprosjekt

Hp 10, km 8,500 - 10,200

Askvoll/Førde

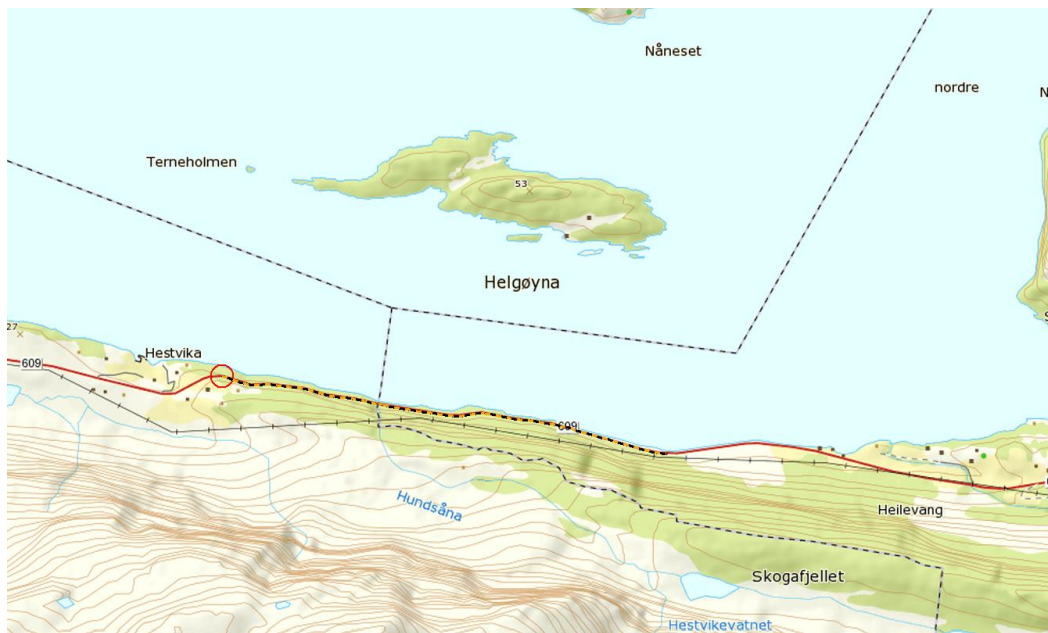
Planområdet er vist med stipla linje og er ikkje absolutt. Det kan vurderast å utvide planområdet dersom dette er hensiktsmessig for rassikringa.

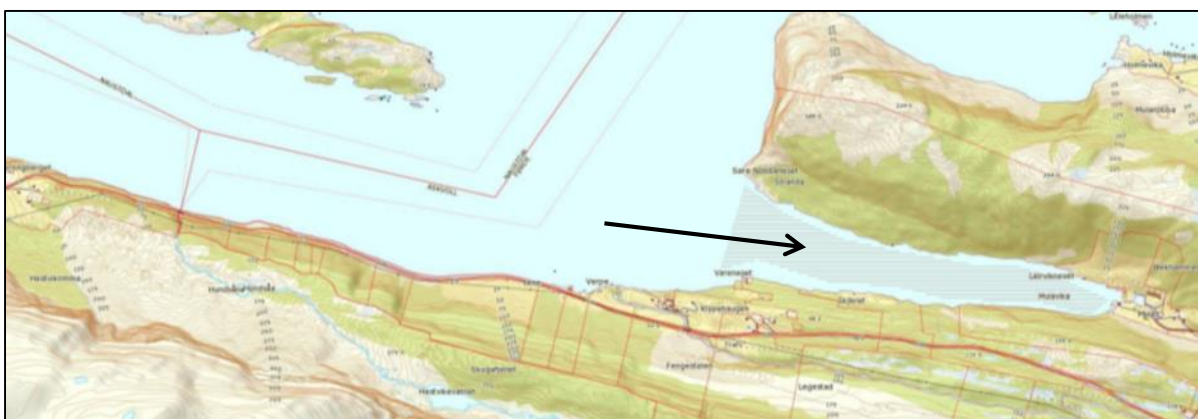
Figur 3 Gyteområdet for torsk i Mulevika (skravert), nordaust for planområdet (Fylkesatlas S. og Fj.).

I Heilevangselva går det sjøaure, laks og ål (CR) opp til om lag 200 m ovanfor fylkesvegbrua, der ein foss utgjer vandringshinder for anadrom laksefisk (Oldervik 2008). Førdefjorden er ein nasjonal laksefjord, jf. St.prp. nr. 79 (2001-2002) og St.prp. nr. 32 (2006-2007). Like aust for Heilevang, i Mulevika, er eit gyteområde for torsk (fig. 3).

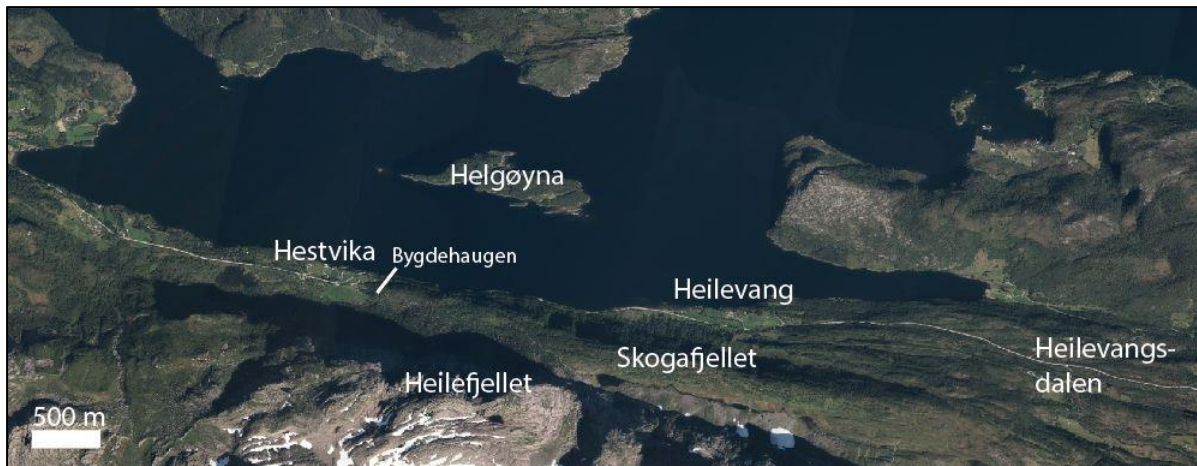
Figuren over gjev ei oversikt over landskapsrommet. Kartgrunnlag: Norgebilder.no

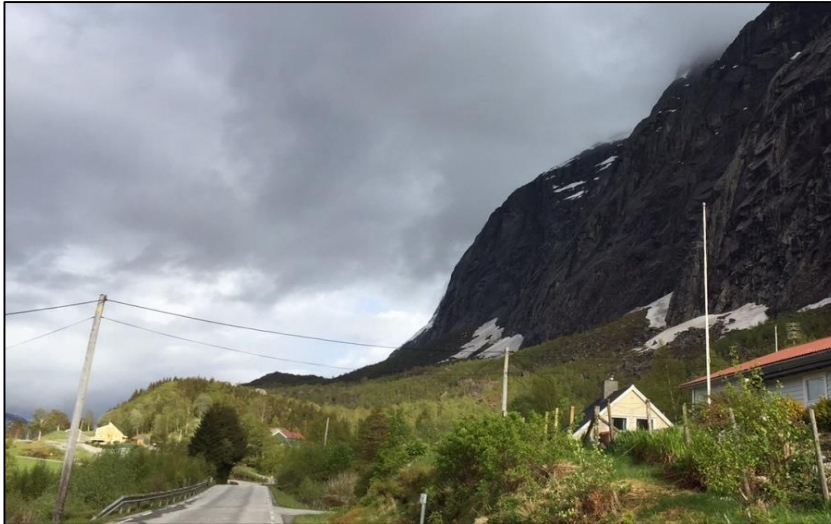
Landskapet i Hestvika (sett frå vest) har store kontrastar; Bygdehaugen til venstre i biletet ligg som ein beskyttande voll mot Heilefjellet (til høgre i biletet).

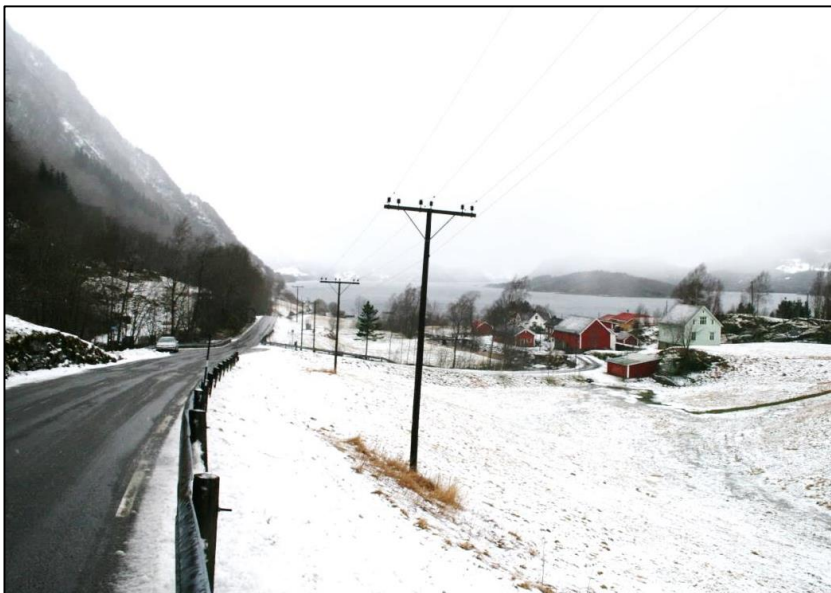
Grenda Heilevang (sett frå aust) ligg til høgre for vegen ned mot Førdefjorden. Til venstre stig terrenget bratt opp mot Skogafjellet.

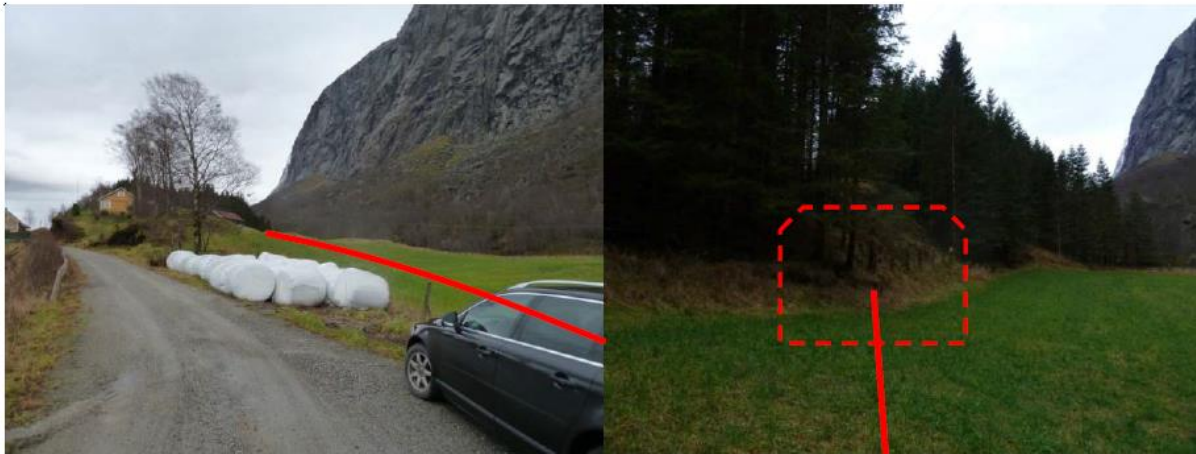
### Alternativ 1a)

Fotografiet ovanfor viser trase inn til tunnelpåhogg omtrentleg markert med raud strek.

Fordelane med alternativ 1A er:

- Ein får god trafikkavvikling i byggeperioda.

Ulempene med alternativ 1a er:

- Landbruksjord blir tatt og oppdelt.
- Inngrep nær driftsbygning, kanskje må denne rivast.
- Treng påkoblingar til landbruksjord som blir delt i to.
- Blir store landskapsinngrep
- Tilkomst til eksisterande bustad må løysast.

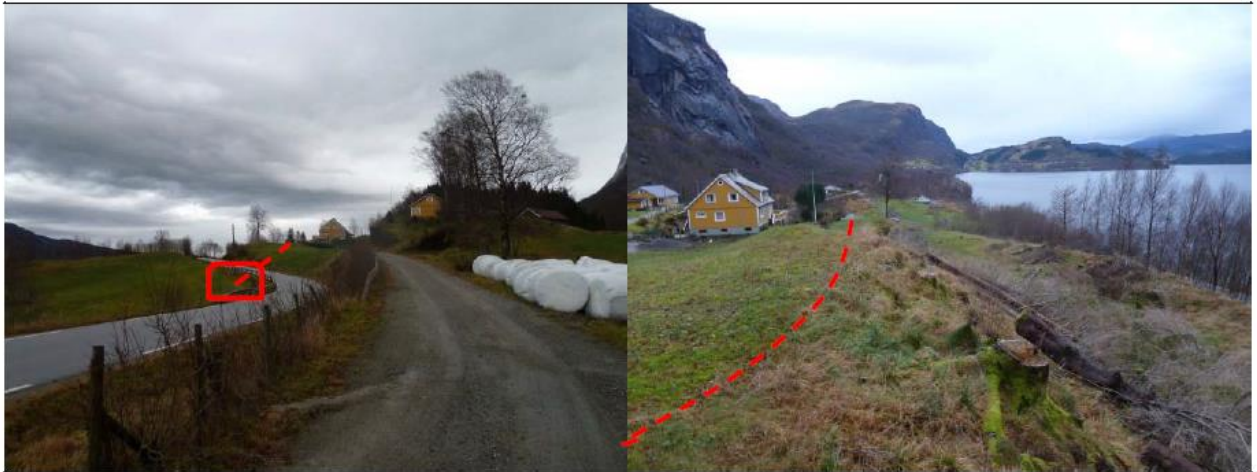
### Alternativ 2a)

Biletet ovanfor viser tunnelpåhoggsområde markert, og tunneltrase vidare omtrentleg markert med raud strek.

Ulempene med alternativ 2a er:

- Avkøyrslar må løysast.
- Store landskapsinngrep, ein lyt etablera murar.
- Usikker overdekning på tunnel.
- Dårlig trafikkavvikling i byggeperiode.
- Påhogg må under kurvatur på dagens veg, dette er komplisert å løyse.
- Arealkrevjande alternativ.

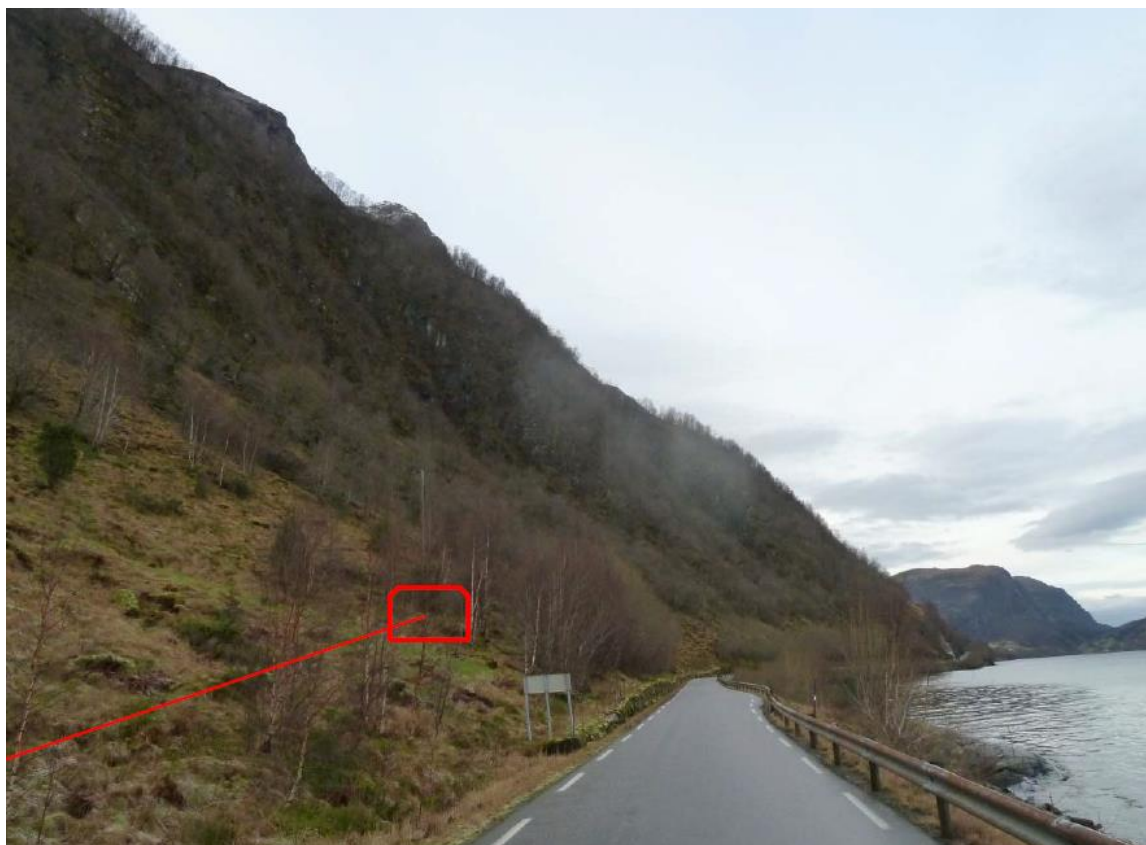
Påhogg 1b og linje inn mot påhogg omtrentleg angitt med raudt.

Ettersom det har gått 5-6 nye skred i området for forskjæring er påhoggsområdet vurdert som rasfarleg. Alternativet er difor forkasta.
