# ASTRUPTUNET I JØLSTER

DOKUMENTASJONSRAPPORT. RESTAURERING BYGNINGENE 2020-2024

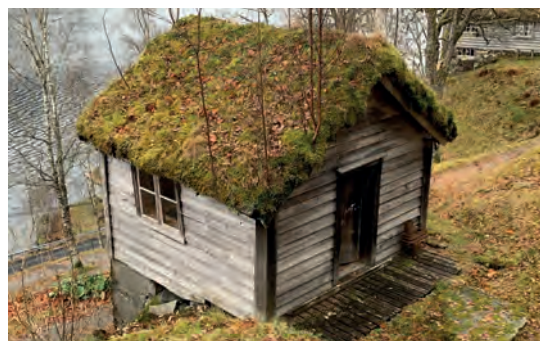
*Her på baksiden stod det frem til raset på 1940-tallet en bygningskropp i reisverk. Døren på bildet har blitt brukt som ytterdør siden da, men er opprinnelig døråpningen mellom reisverksdelen og laftedelen i Bestastova.*

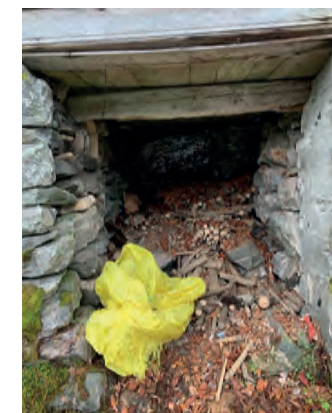
*Mellom murene ut mot stien hadde det samlet seg fyllmasser og stein gjennom årenes løp.*

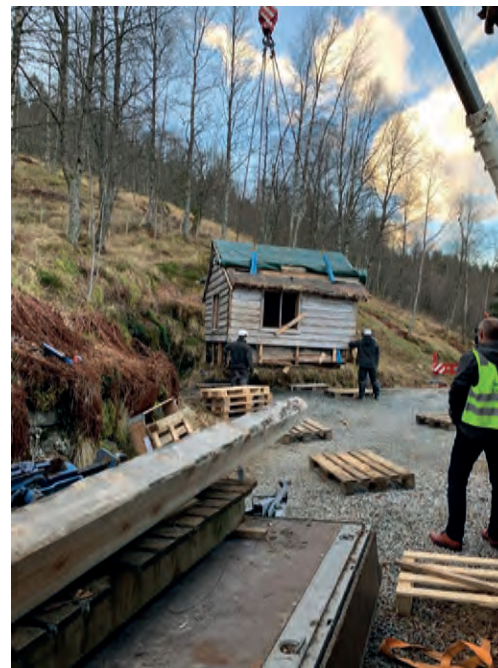
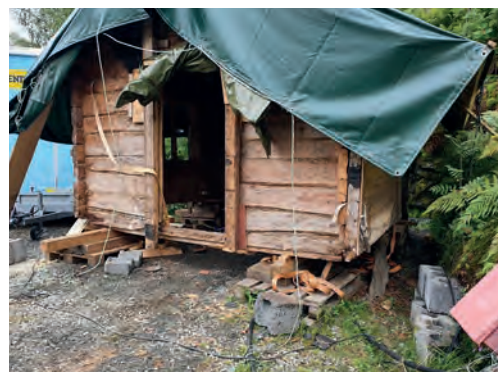
*For å kunne jobbe effektivt både med murene og restaurering av selve bygget ble Bestastova heist av murene og plassert på parkeringsplassen ved Galleriet.*

Av praktiske hensyn og pga vanskelige arbeidsforhold i bratt terreng, ble det valgt å løfte laftedelen av grunnmuren. Dette lettet arbeidet med restaurering av grunnmursvangene, og gjorde det mulig å gjennomføre deler av restaurerings- og rekonstruksjonsarbeidet på verksted. Bygningen ble heist opp til plassen bak galleribygningen. Den ble heist sikkert og presist tilbake på plass – nå med ny bunnstokk, restaurert laftedel og tilbygg i reisverk - 3,3 tonn - 24. september 2021. Grunnmursvangene var da blitt hevet med to skift. Dette var nødvendig for å få til en knapp, men brukbar høyde på bakre del av bygningen. Dette kunne også forsvares fordi vangene hadde seget/terrenget vokst over tid. Det er lagt drenerør i grunnen for å lede bort vann som sildrer på berget i bakkant under bygningen.

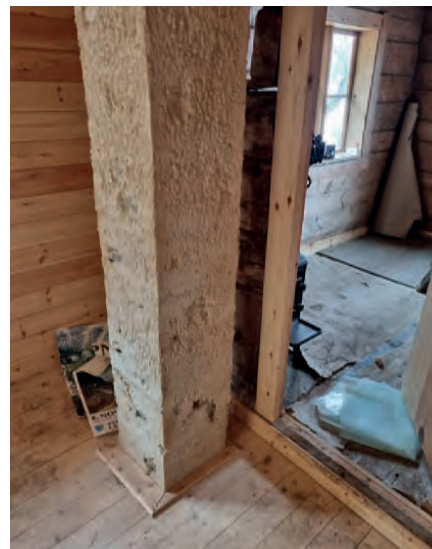
*Det ble oppført ny pipe på de gamle pipefundamentet under bygget.*

Det vart laga ei ny heilstøypt pipe på det gamle fundamentet. Pipa har same utvendig mål som den gamle pipa kopiert etter funn av delar av original pipa i tomte. Pipa har ei innvendig plast forskaling og det går trekkerør til varmeelement i etasjeoven gjennom den, så den er ikkje berekna for bruk.

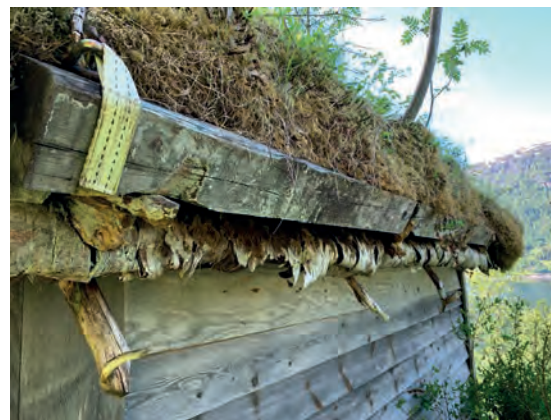
*Remmer måtte til for å holde rennen på plass.*

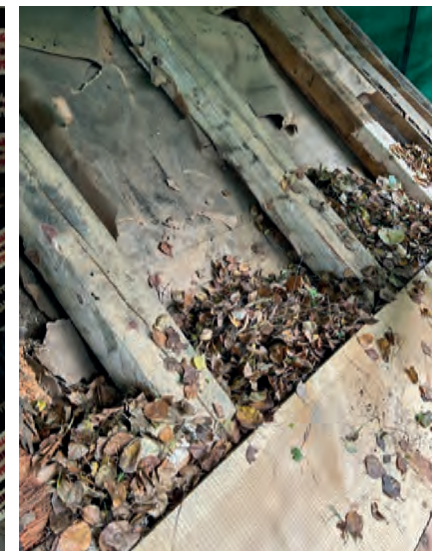
*Løv som isolasjon i vegger og tak.*

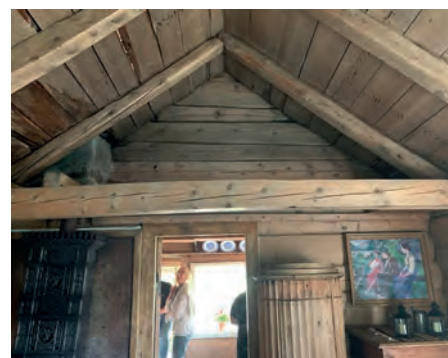
*Det er spor av papp/ tapet på undersiden av taktroa i overgang til sperrene. Vi har ingen dokumentasjon på hva tid det var montert papp/ tapet her.*

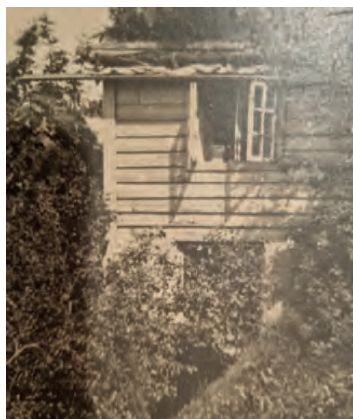
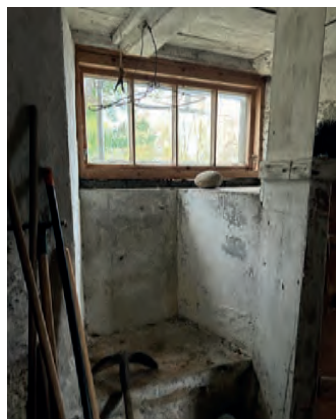
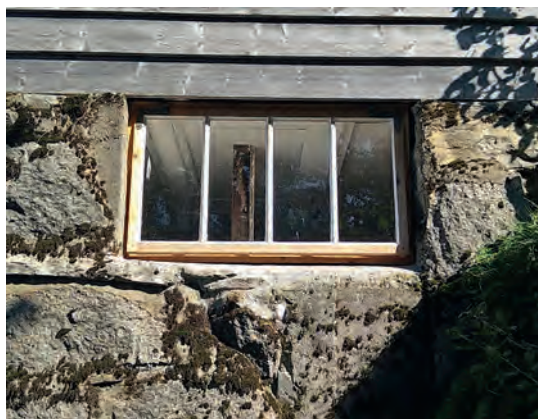
*Vindusåpningen i kjelleren har endret format i nyere tid. Vinduet er nå tilbakeført til opprinnelig åpningsmål basert på sporene på stedet. Kjellerveggene er kalket innvendig som før.*

Kjellaren er i god stand. Her fekk veggane ny kalk. Ytterdøra fekk montert panel utvendig, dette for å verne døra mot regn. Vindauge i kjellaren mot vest vart bytta til eit i meir original storleik. Mål på utvendig karm var synlege i den gamle støypen.

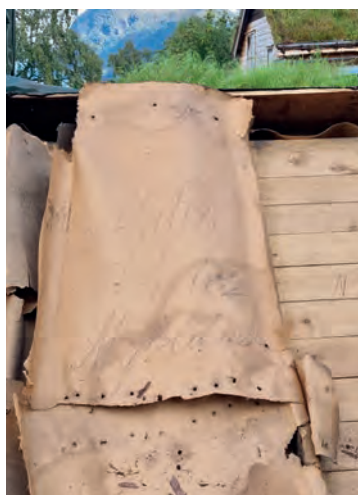
*Signatur etter forrige taktekker.*

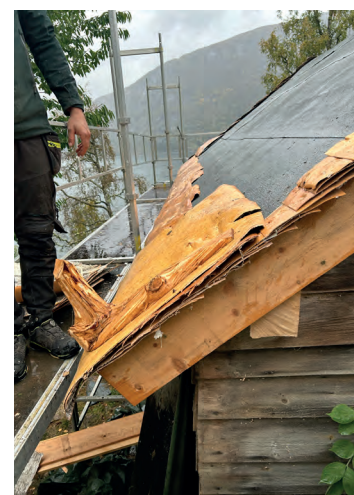
*Ny papp og kantnever.*

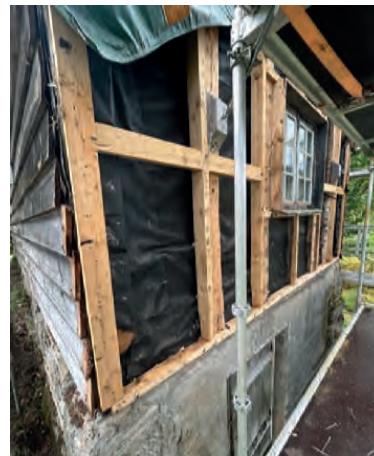
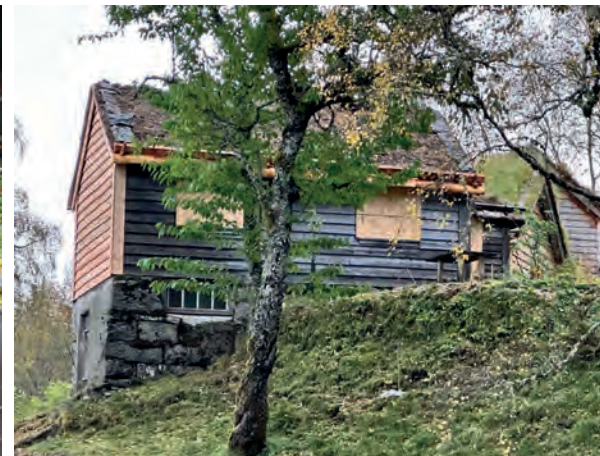
*Nordveggen grankledning og isolasjon fra senere tid ble fjernet og erstattet med kledningsbord i furu.*

Gavlveggen mot nord var kledd med granbord, desse vart bytta ut med furubord. Under demontering av granborda fann vi dei gamle originale spikerhola. Den nye kledningen har no fått same dimensjon og lik plassering som den originale.

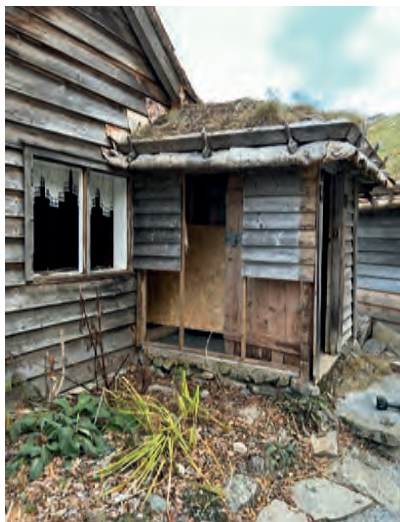
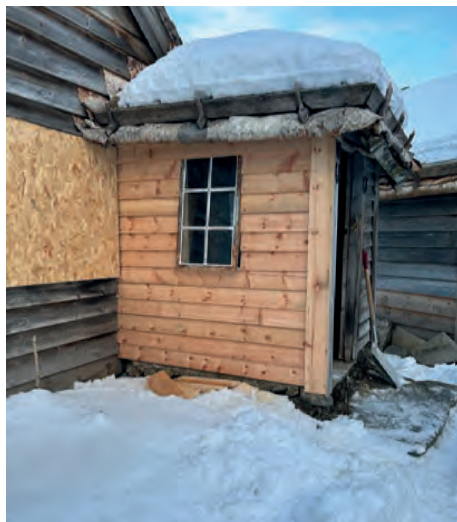
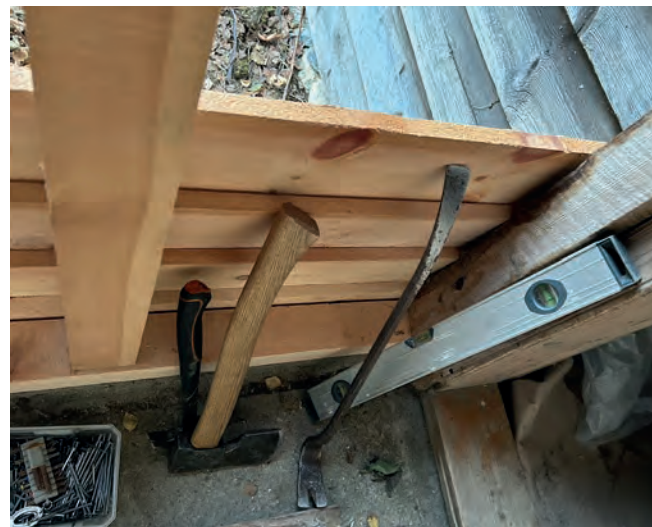
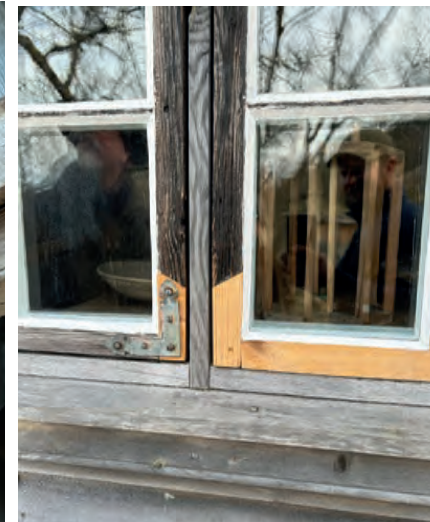
*I vindfanget ble veggen mot vest fornyet. Her også her ble nyere grankonstruksjon skiftet ut og vi fikk rekonstruert veggen etter spor og funn.*

*Samtlige vinduer ble tatt ut og restaurert etter antikvariske prinsipper.*

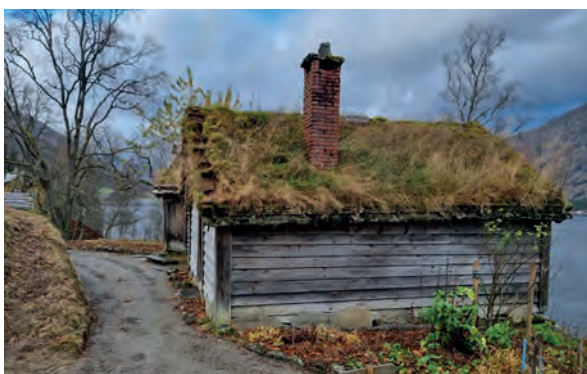
*Gamlestova før restaureringen. Liggende kledning på hele østfasaden.*

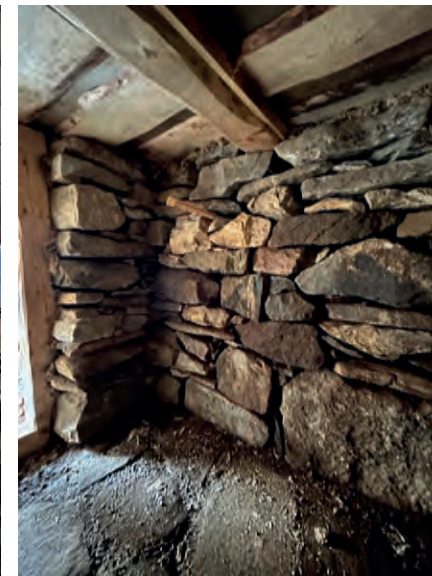
*Den nye muren og det opprinnelige hellegulvet som åpenbarte seg underveis.*

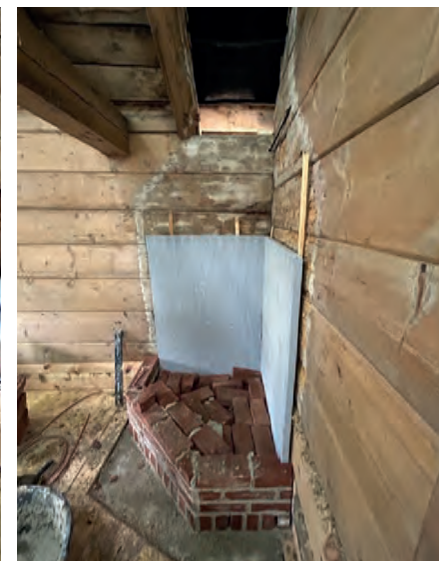
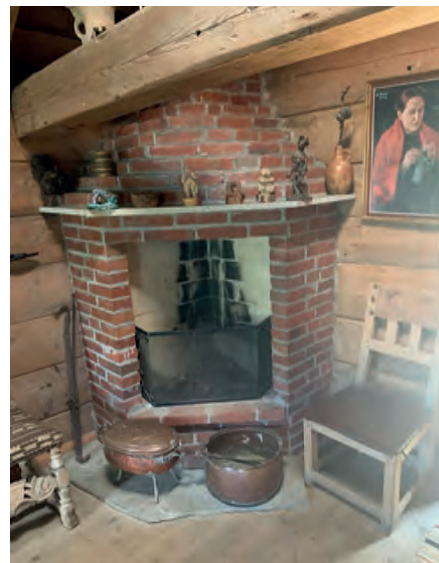
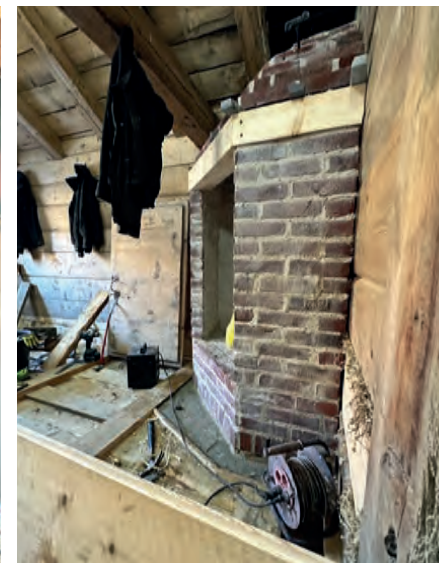
*Peisen ved oppstart restaureringsarbeider. Ny peis*

Det var nødvendig å rive peisen som ble bygget ca 1989, slik at bygningen kunne heves 25cm etter sig/terrengvekst. Gulvet er istandsatt med nye sviller, gulvbjelker og stubbgulv. Noe materialer er gjenbrukt. Det er murt ny peis. Ved hjelp av gamle fotografier har peisen blitt likere originalen enn 1989-peisen, bla. med peishylle i tre. Steinen vi har brukt

Peis og pipe er murt av Nicklas Milert. Det har vært svært krevende å etterligne den relativt sjuskete muringen på originalpeisen.

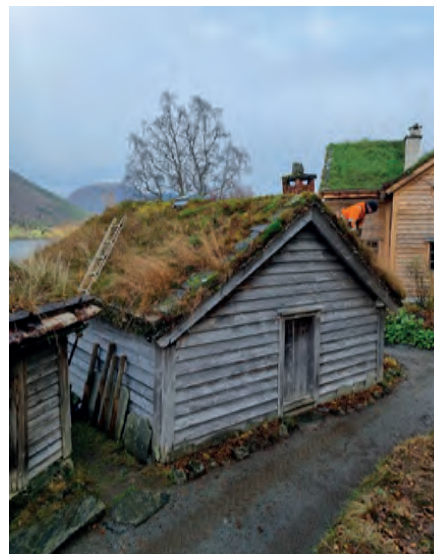
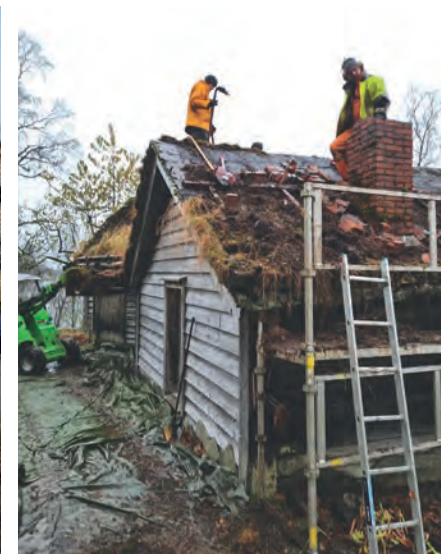
*Taket ble lagt om. Pipen måtte demonteres for oppmuring av ny pipe*

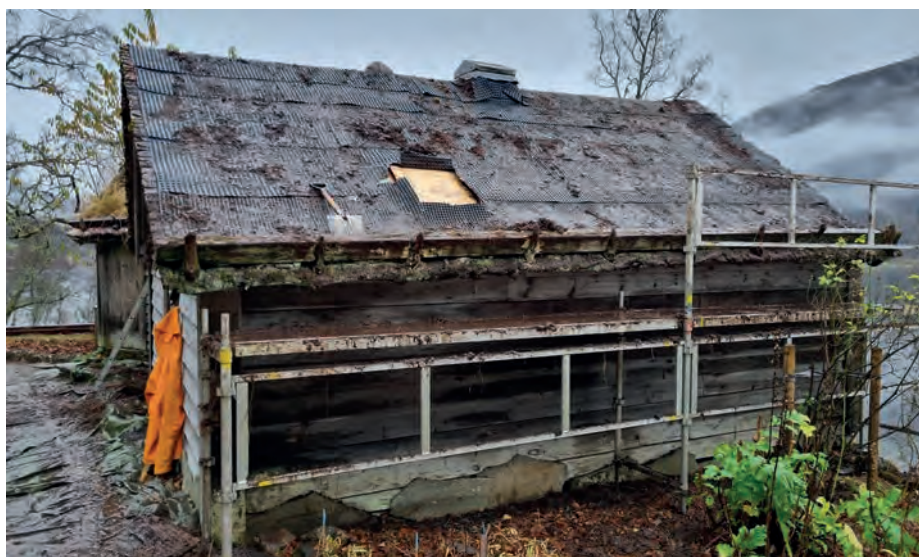
*Den gamle knotteplasten ble fornyet.*

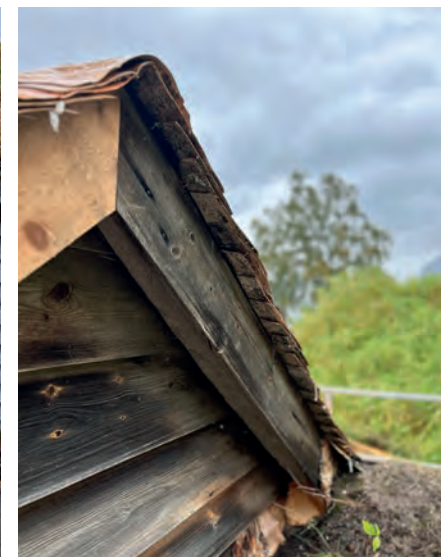
*Nye og gamle vindski.*

Nye vindskier vart montert mot sør med ein endepofil som har vore på stova tidlegare.

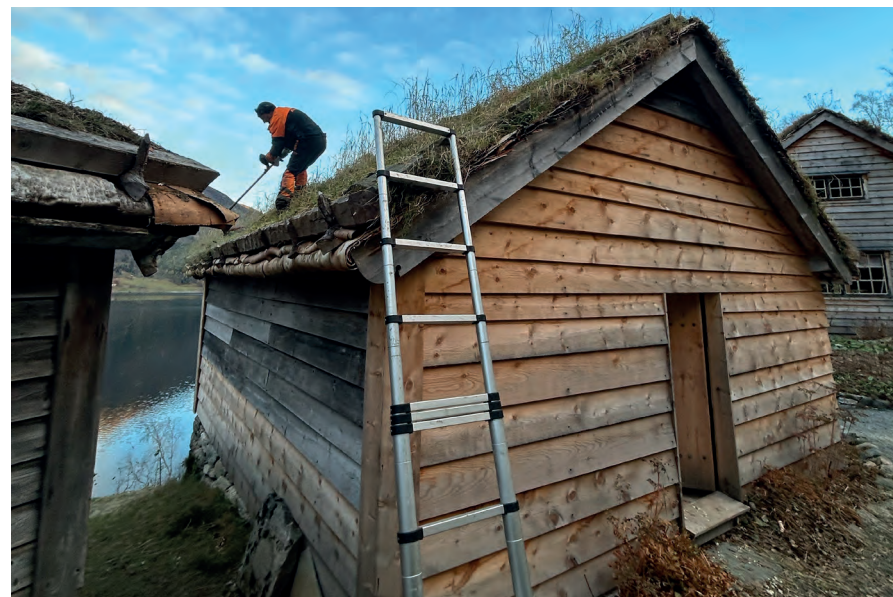
Gamlestova er ei tradisjonell sperrestove med eit stoverom og framsval. Gamlestova har vore restaurert i fleire omgangar tidlegare utan fokus på fundament og retting av konstruksjon. Hjørnet mot søraust hadde sige 25cm ned i terrenget.

Sørøstre hjørnet ble hevet 25 cm (til høyre)

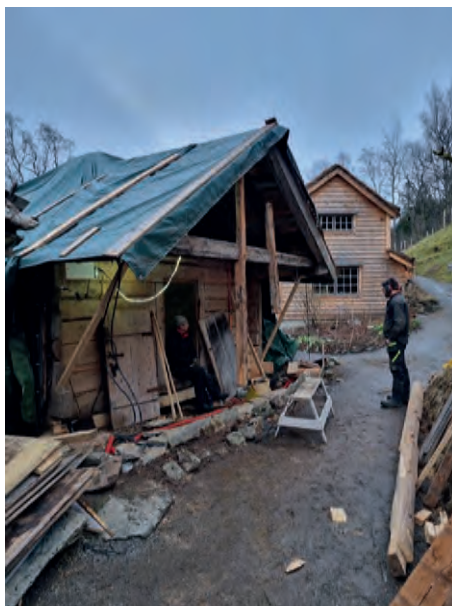
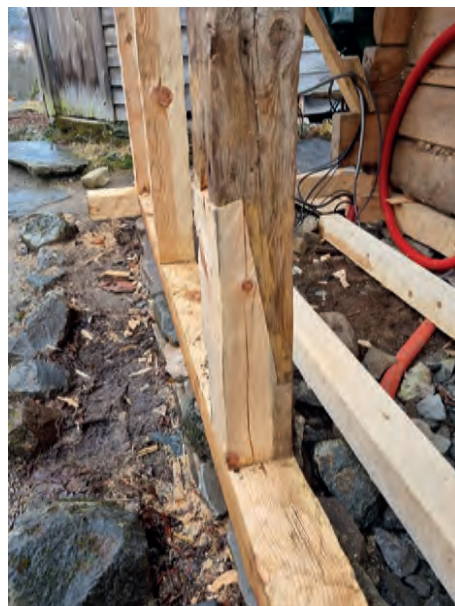
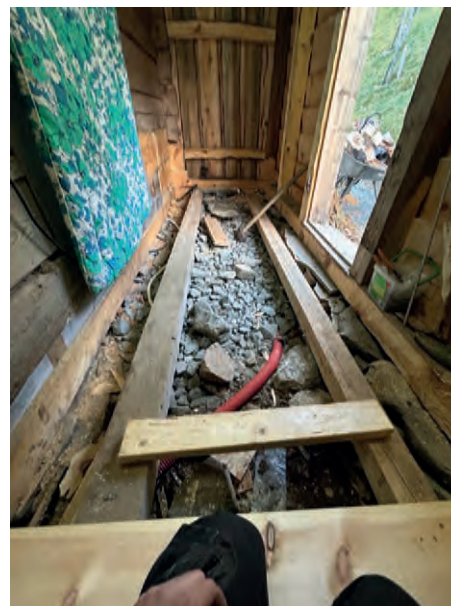
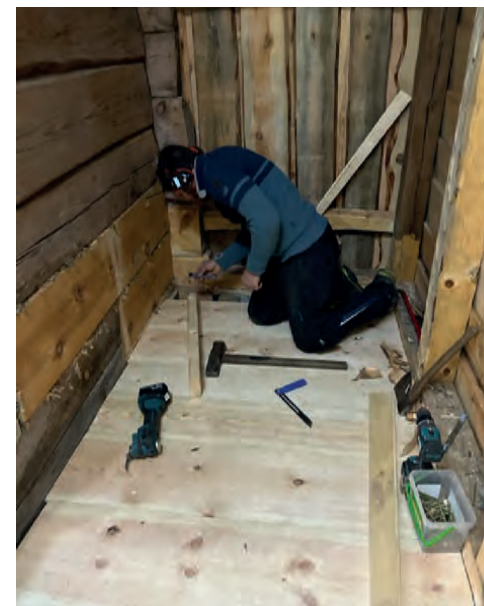
Framsvalen gjennomgikk omfattende restaurering.

Muren var utvaska og i dårleg stand, mykje grunna vasstrykket frå søraust. I muren mot nord vart det opna ei gamal nisje i muren. Etter litt forskning og utgraving fann ein murrestar og hellegolv frå ein eldre jordkjellar, denne vart rekonstruert. Fundamentet mot aust var veldig dårleg. Her vart det gravd godt ned, montert gode steinputer og laga ny gråsteinsmur med drenerande massar på utsida. Murane på stova måtte reparerast på alle sidene. Mot nord var murane nesten heilt nede før remontering. På grunn av sig i fundamentet hadde heile stova flytta seg 5 cm mot vest, dette vart flytta tilbake.

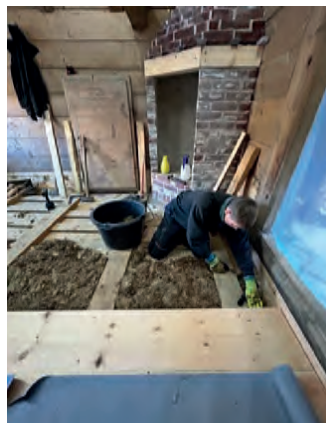
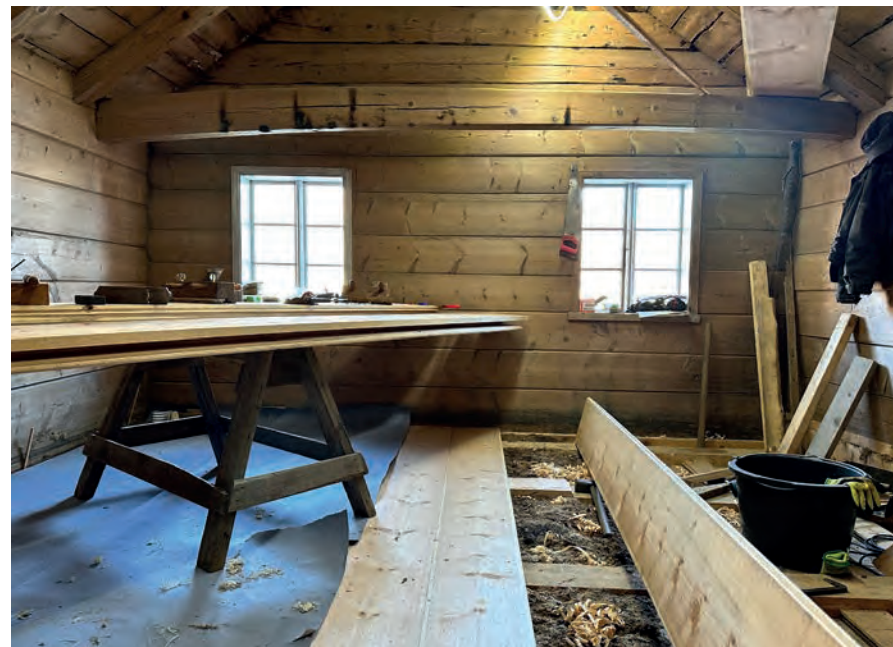
Håndhøvlede bord- kopi av det opprinnelige gulvet.

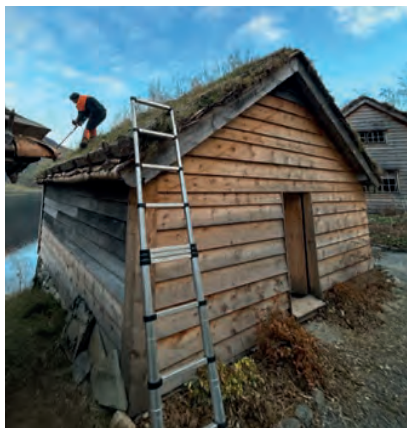
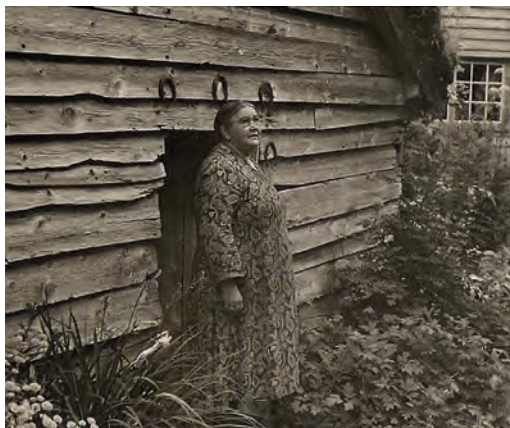
*Ny kledning mot sør. Bredde på bord med bakgrunn i gamle foto.*

På veggen mot aust vart det valt å ha synleg tømmer. Nordveggen har original kledning og fekk berre tilført eit nytt bord nedst. Vestveggen var av nyare furubord og vart remontert. På framsvala prøvde vi å rekonstruere den gamle utsjånaden med ståande kledning mot aust og breie bord med avsmalning mot sør. Kleding vart spikra med klippspiker.

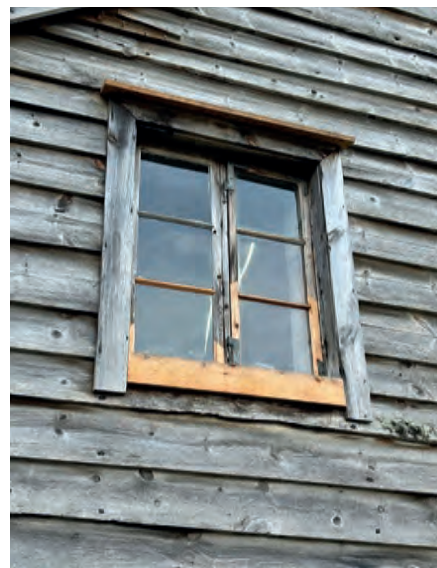
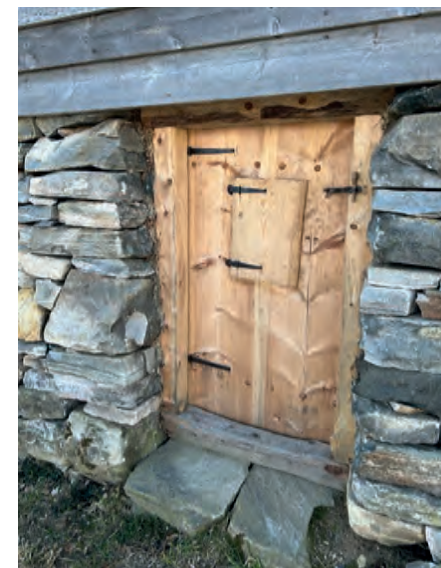
*Vinduer ble restaurert etter antikvariske prinsipper. Ny dør utformet basert på tilsvarende dører i distriktet.*

Vindauga vart restaurerte med tanke på å bevare mest mogleg av det originale.

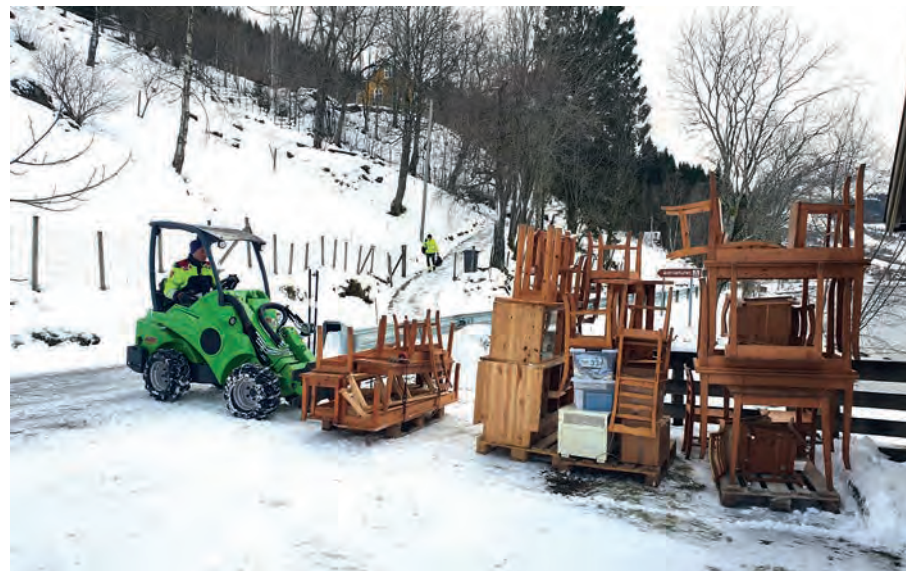
*Kjelleren på Borgen ble ryddet ut.*

Kjelleren er rehabilitert etter omfattende soppsanering. Kjøkkenet har fått ny plassering med mer lys og bedre ventilasjon. Toaletter og teknisk rom er også nye.

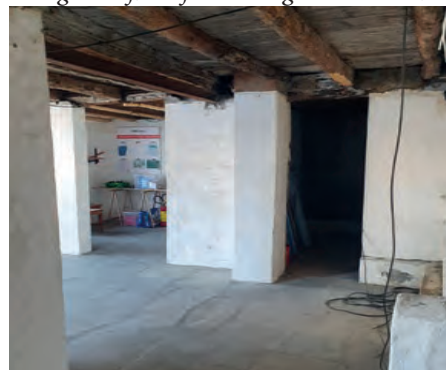
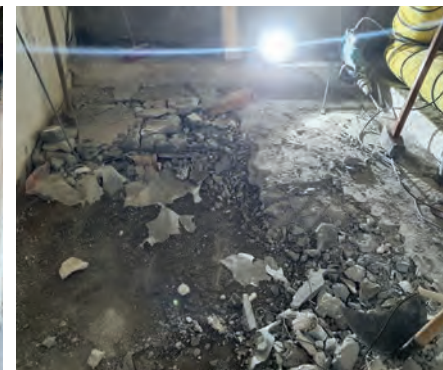
*Sanerings-og rivearbeidet ble alt i alt langt mer omfattende i Borgens kjelleretasje enn forventet.*

Det var behov for omfattende soppsanering etter stor fuktgjennomgang i kjellervegger og gulv over mange år. Det var nødvendig å strippe kjelleren helt, og etablere ny isolert himling, kjøkkeninnredning, toaletter og teknisk rom. Kjellergulvet ble pigget opp og føringsveier, drenerør og varmekabler ble lagt i nytt plass-støpt gulv. Da vi startet prosjektet var det skiferheller på gulvet, men vi vurderte at et støpt gulv ville gi et bedre kjeller-preg – trolig mer autentisk. Vi vet ikke om det også kan ha vært jordgulv på Nikolais tid.

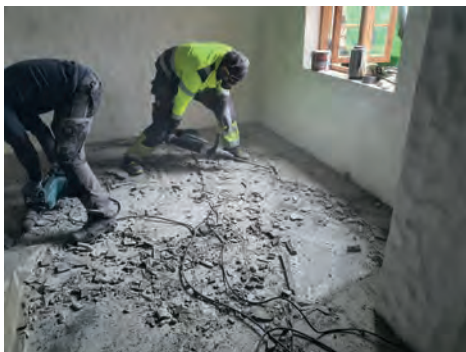
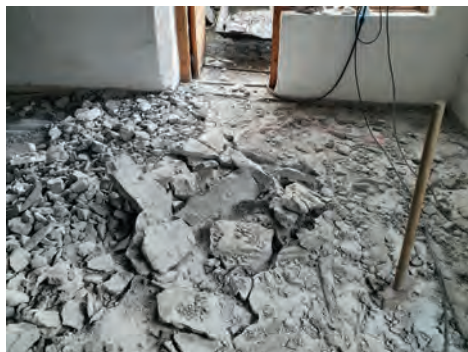
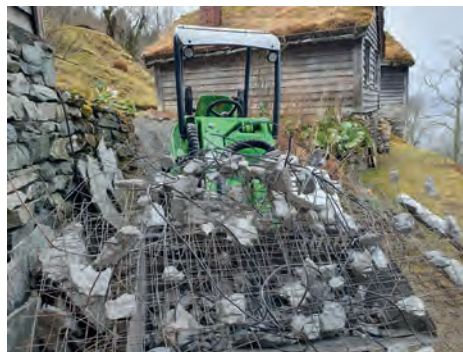
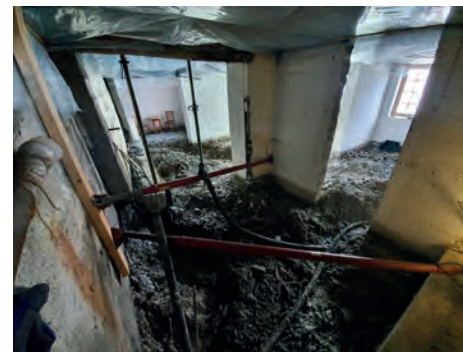
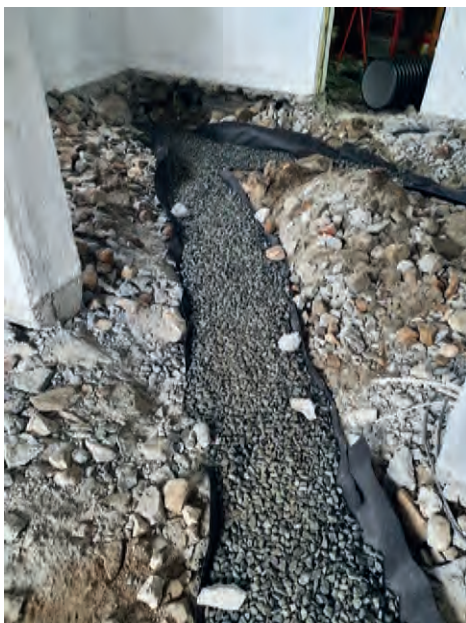
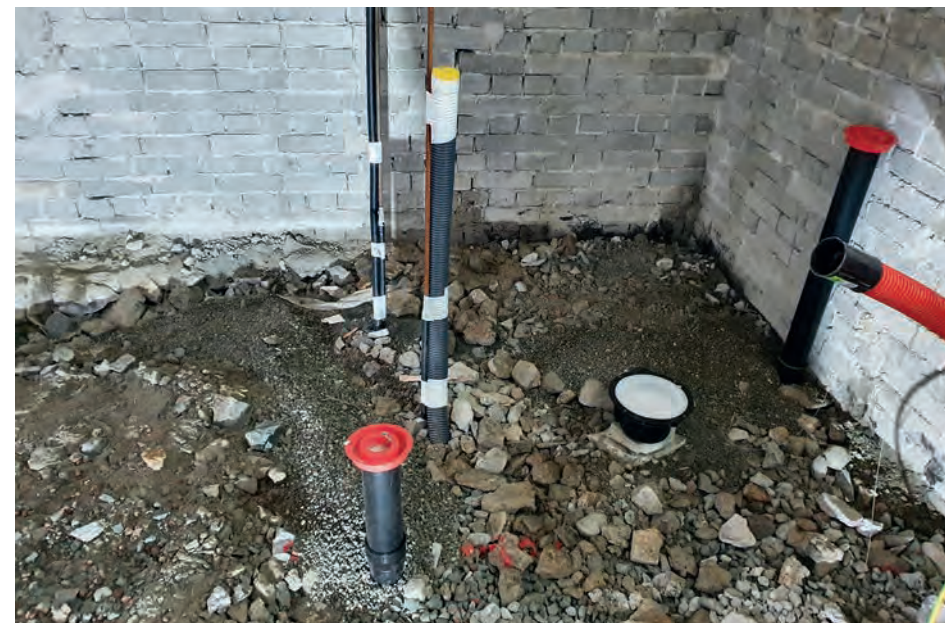
*Prosessbilder. Sanerings-og rivearbeidet var omfattende i Borgens kjelleretasje.*

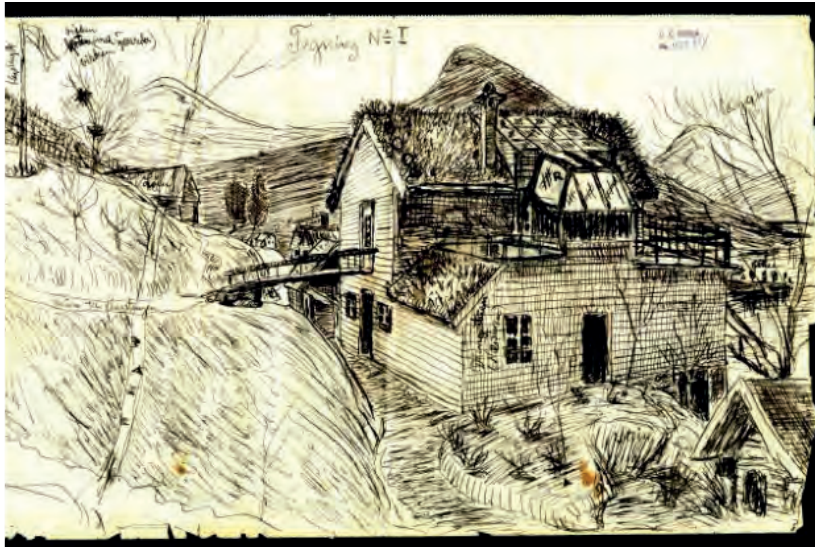
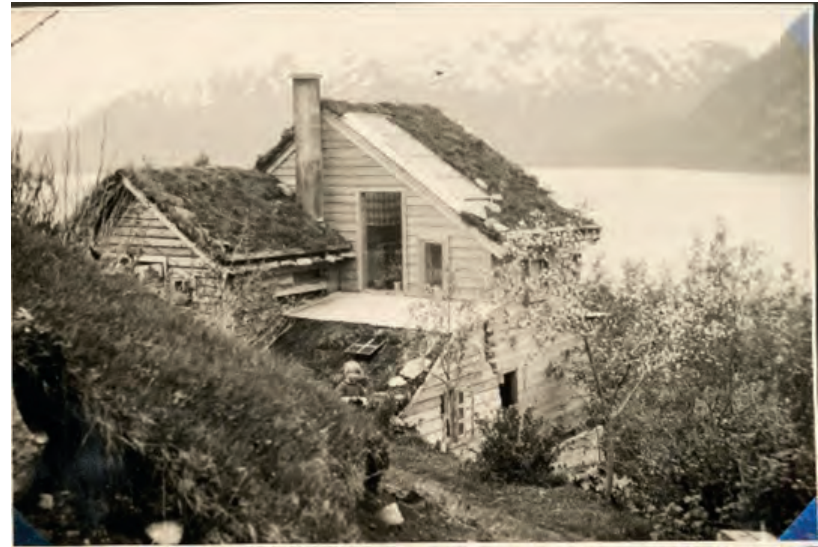
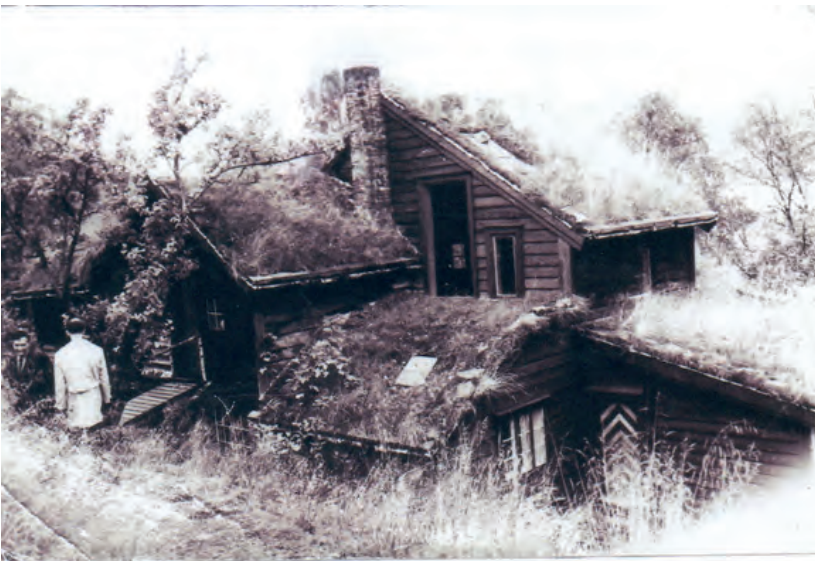
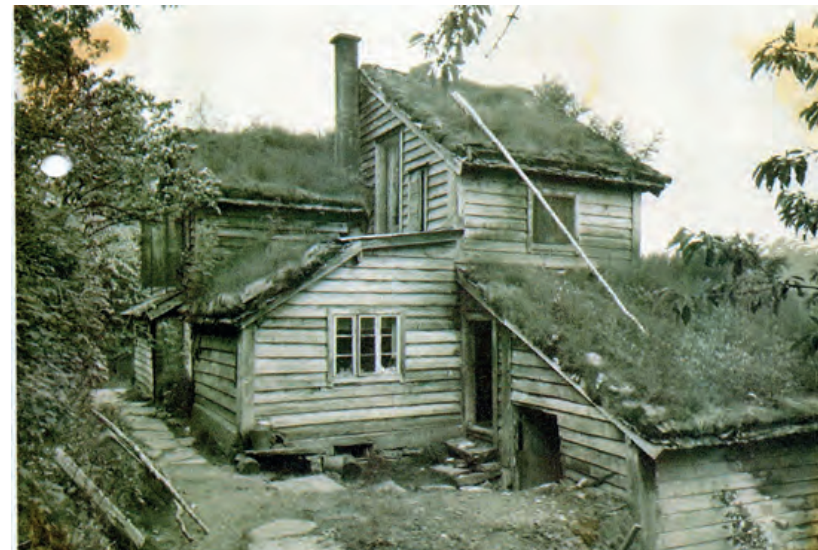
*Overlyset i atelieret ble værende kun en kort periode.*

Det fantes gode fysiske spor etter utstrekningen av overlysvinduet. Gamle fotografier og malerier har også vært viktige kilder for utforming. Vi har valgt å reetablere overlyset, men i moderne utførelse – aluminium - pga vedlikehold. Vinduet er levert av glassmester Holvik og er overflatebehandlet med RAL-farge 8025 Blek brun. Det oppbevares et originalt trådglass fra det opprinnelige overlysvinduet i rommet.

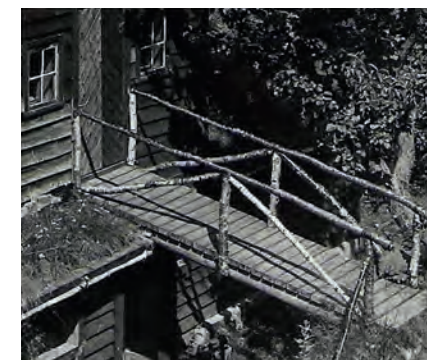
Foto av rekkverk bro på 1960-tallet, utført i bjørk. Foto: Erik Astrup

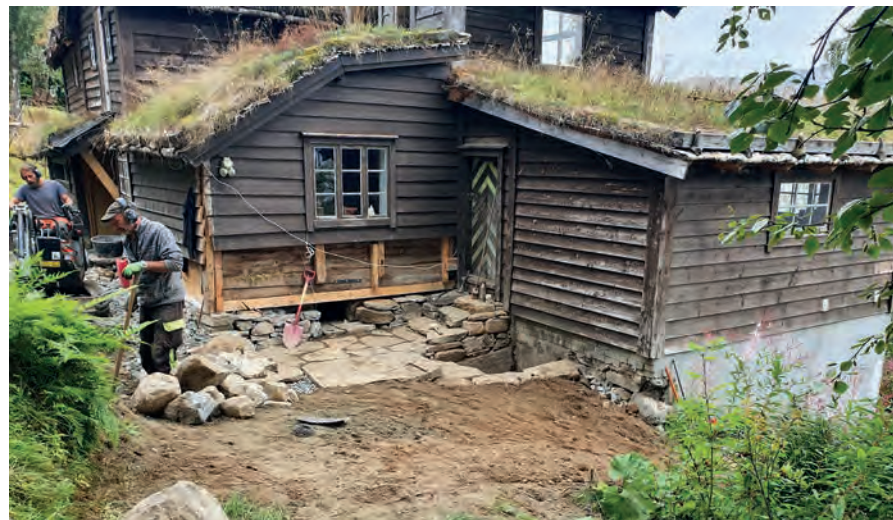
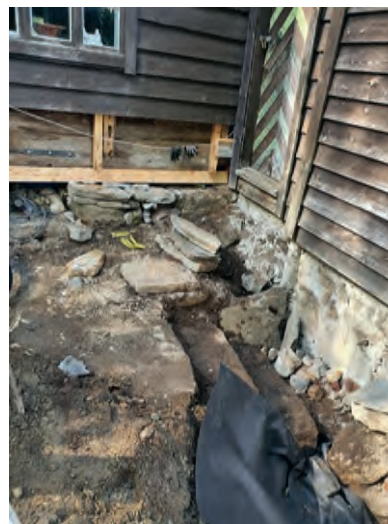
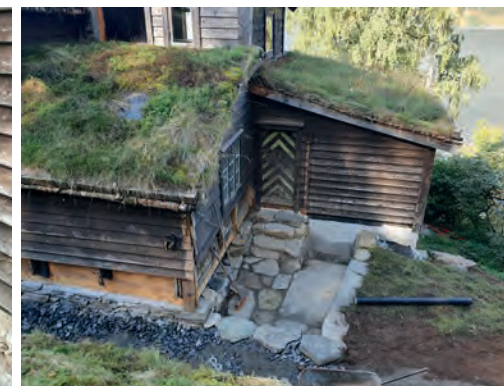
*Tydelige spor etter inngang til potetkjelleren førte til at vi valgte å rekonstruere trappen ved siden av inngangen til Engels soverom.*

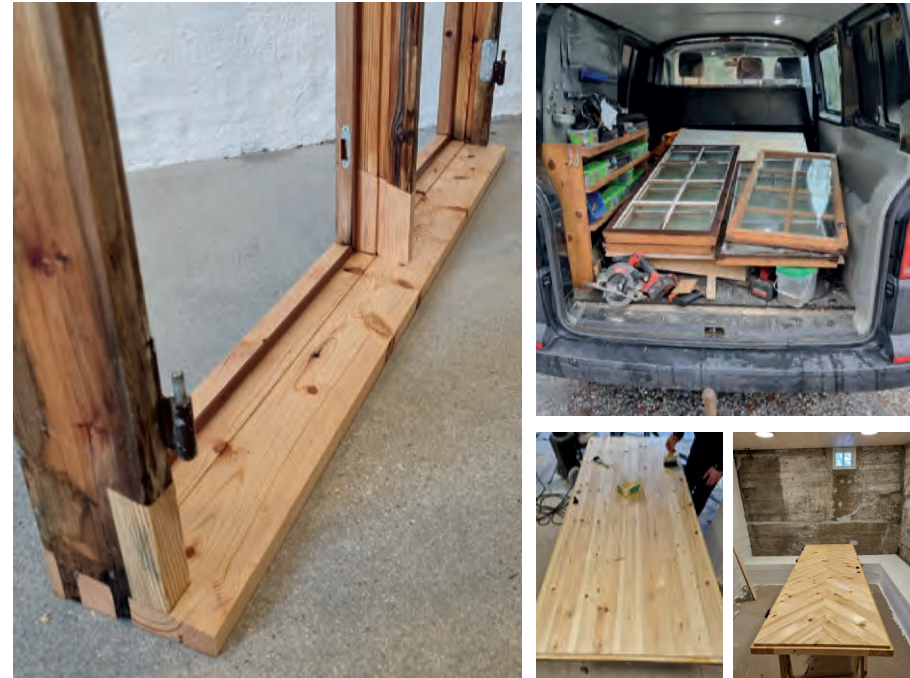
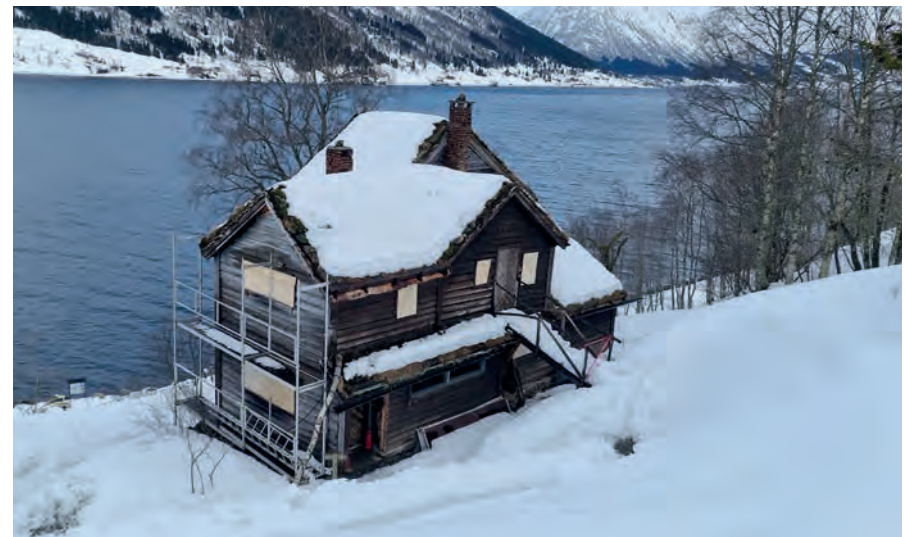
*Samtlige dører og vinduer ble restaurert. Noen nye dører ble produsert.*

Alle vindaugsfaga vart demontert og restaurert med ny kitt og linoljebehandling. Vestveggen og delar av nordveggen på Engels påbygg var kledd med granbord, desse vart demontert. Nye kledningsbord i rein alfuru og

meir original dimensjon vart montert. Vindauga fekk lister som likna på dei originale. (Det vart studert gamle bilete og kopierte lister etter dette.) Kledning vart spikra med blank firkanspiker.

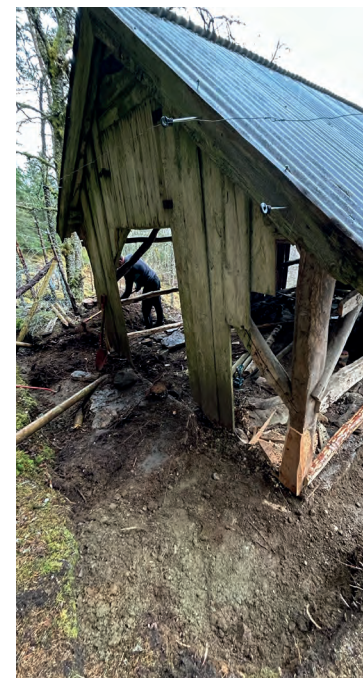
*Gardsfjøset bar preg av fuktskader spesielt mot sør, der terrenget lå tett på trekonstruksjonene. Det støpte gulvet med renne ble beholdt som spor etter tidligere driftsform.*

Det ble også fjernet skog, jord og røtter nær fjøset. Det ble etablert naturlig fall vekk fra bygningen. Murene ble delvis plukka ned og restaurerte.

Grinden lengst mot sør ble hevet ca. 20 cm og staeane ble spunsa/skjøtt. Det ble etablert nye langsgående spikarslag fra bjørketre i nærområdet. Dårlige kledningsbord vart spunset eller byttet. Vindskiene mot sørøst ble skiftet ut med nye. Taket ble beholdt.

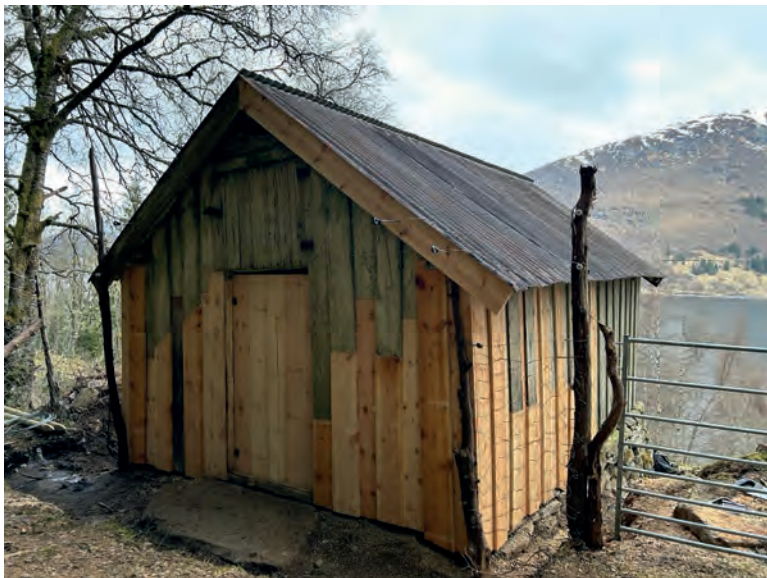
*Fjøset ble restaurert etter antikvariske prinsipper. Kun det som var nødvendig å utbedre ble skiftet ut.*

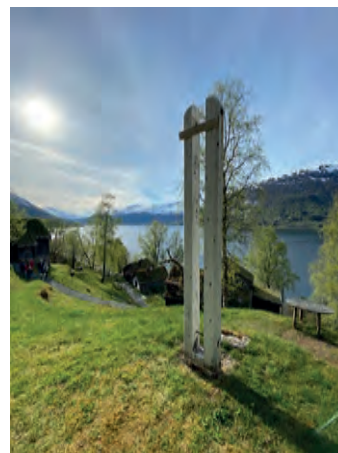
Flaggstangen fra 1968.

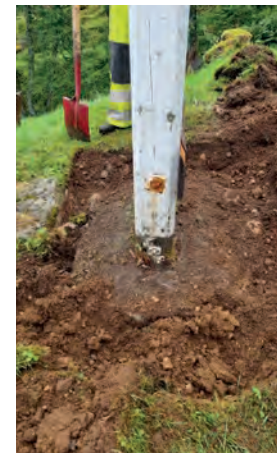
Fundamentet ble beholdt. Oppmåling av flaggstangen.

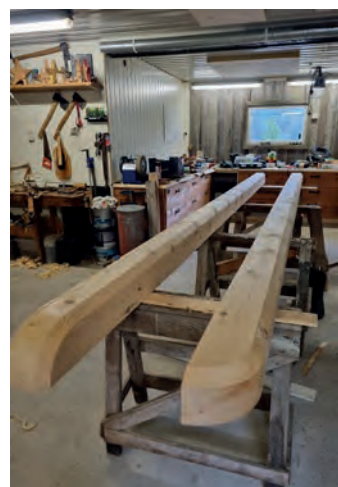
Den nye flaggstangen er en kopi av den fra 1968
