# TEKNISK TILSTANDSANALYSE

## Bygstad skule

[Januar 2019]

| <b>Rapport nr.:</b><br>TA03 | <b>Oppdrag nr.:</b><br>10208499 | <b>Dato:</b><br>16.01.2019 | |

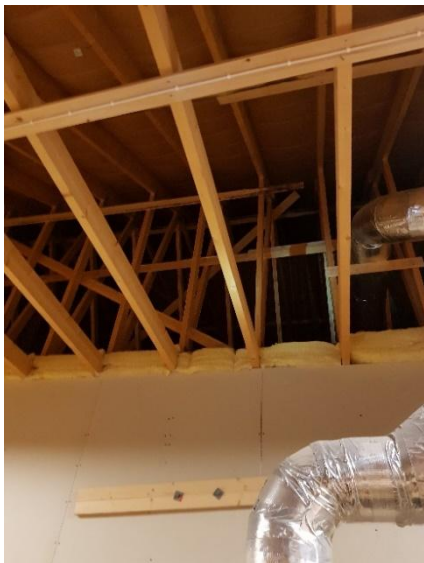
**Bilde 208:**

Tak: Tekniskrom ved gymnastikksal

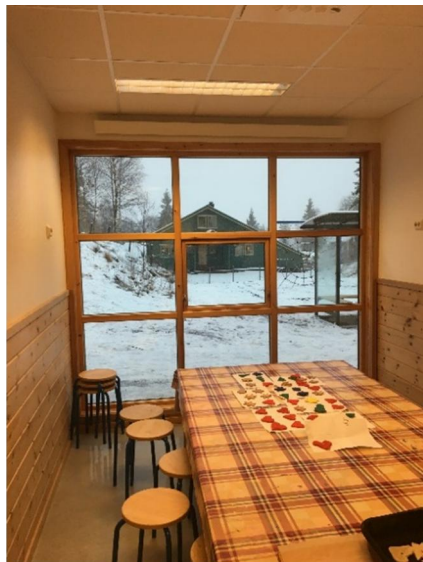
**Bilde 215:**

Rømmingsvindauge tilfredsstillter ikkje krav til størrelse og fri opning for vindauge berekna for rømming.

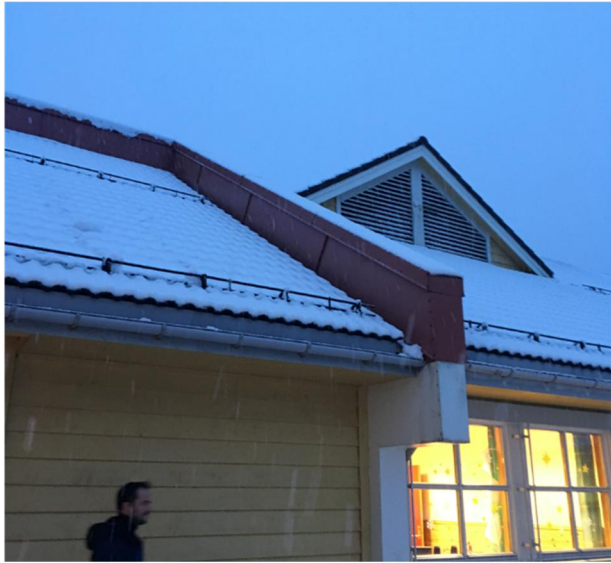
**Bilde 217:**

Seksjoneringsvegg utført 0,5 meter over  
høgaste tak

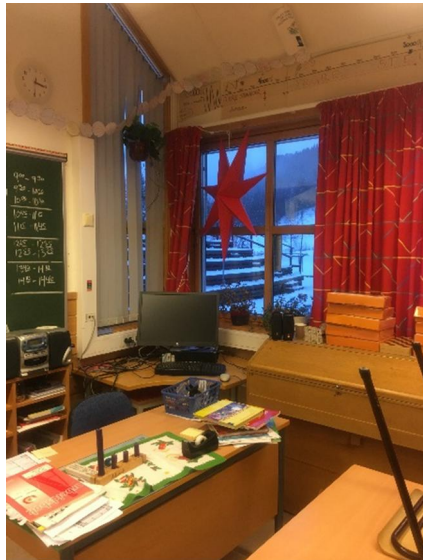
**Bilde 218:**

Døme på rømmingsvindaug som ikkje er  
tilrettelagt for rask og sikker rømming pga.  
manglande tilkomst, lagring av ting i vindaug  
etc.

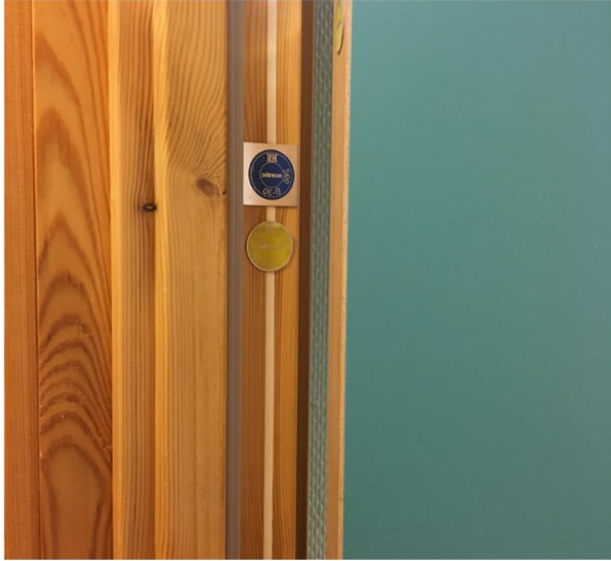
**Bilde 219:**

Dører ivaretar generelt brannmotstand B30

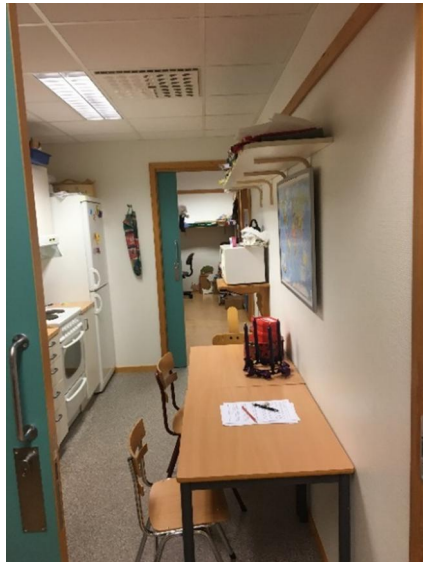
**Bilde 220:**

Skyvedører i branncellebegrensande konstruksjon. Dørene vil ikkje ivareta tilfredsstillande brannmotstand.

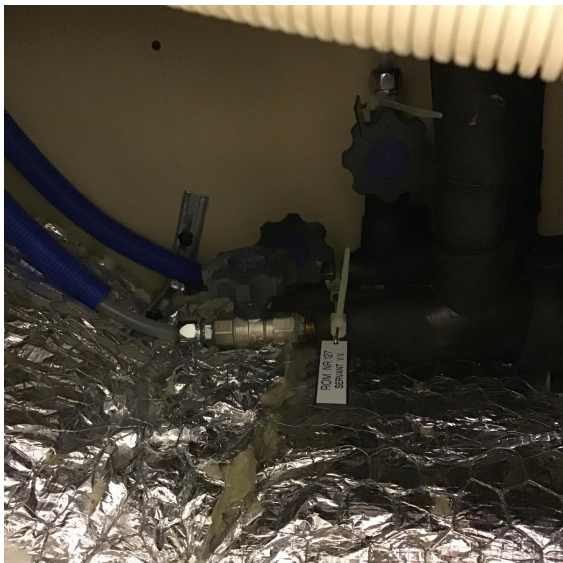
**Bilde 301:**

Vassrør i kopar og rør-i-rør til utstyr. Cellegummi på varmtvassleidning. Godt merka.

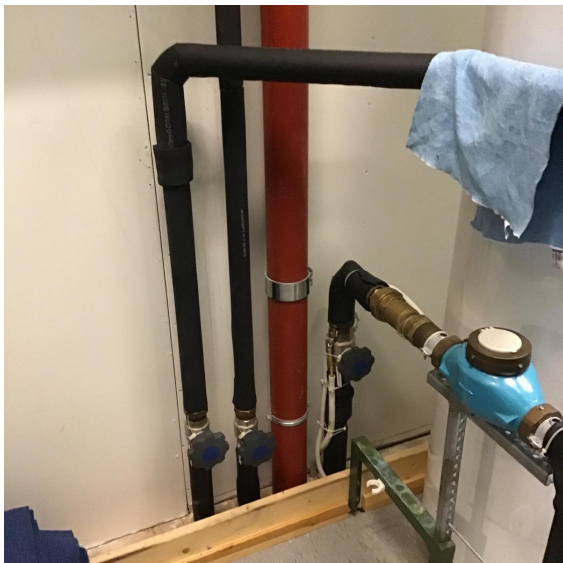
**Bilde 303:**

Vassleidningar og vassmålar i teknisk rom.

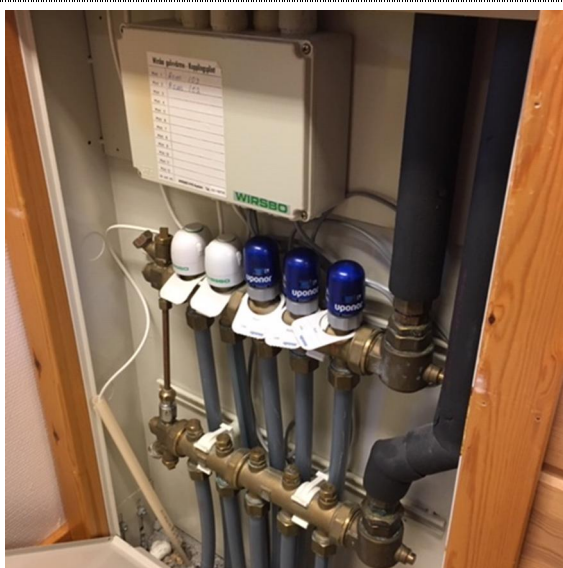
**Bilde 311:**  
Golvarmefordelar med pePEX røyr.

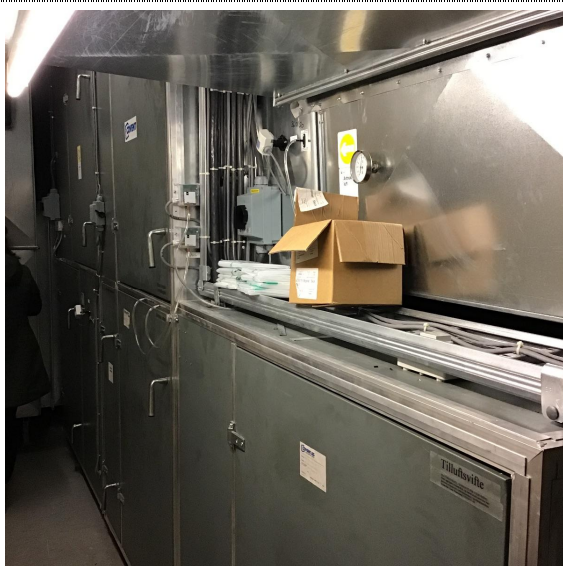
**Bilde 320:**  
Ventilasjonsaggregat [36.01].  
Forsyner skulebygget.  
Nytt i år 2000.

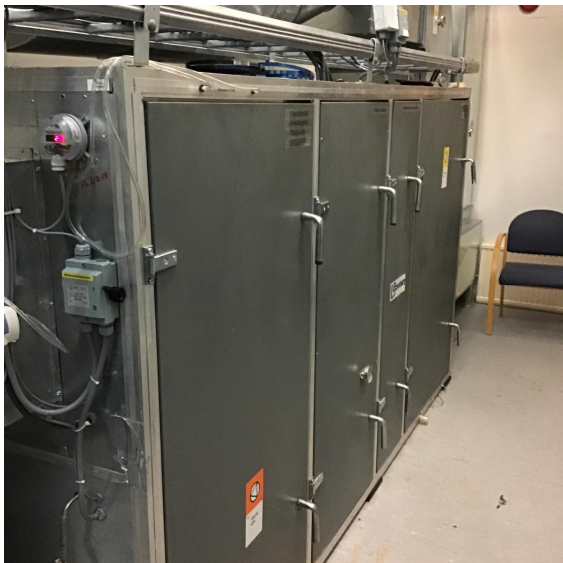
**Bilde 321:**  
Ventilasjonsaggregat [36.02]  
Forsyner gymsal og tilhørende  
garderobar.  
Nytt i år 2000.

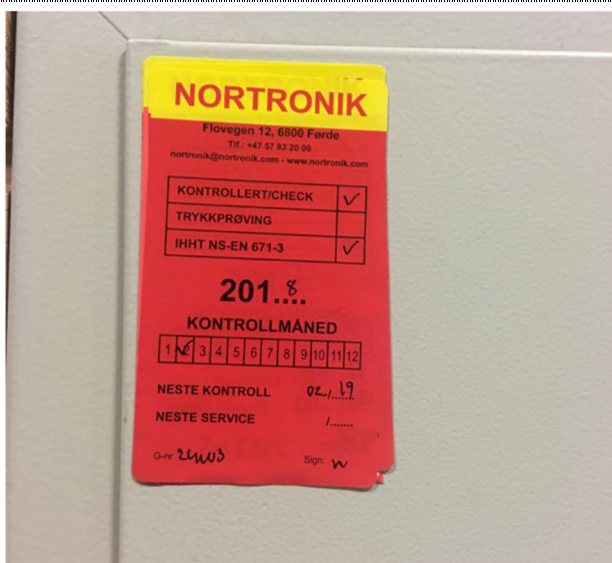
**Bilde 326:**  
Kontroll av manuelt  
brannsløkkingssystem er utført.

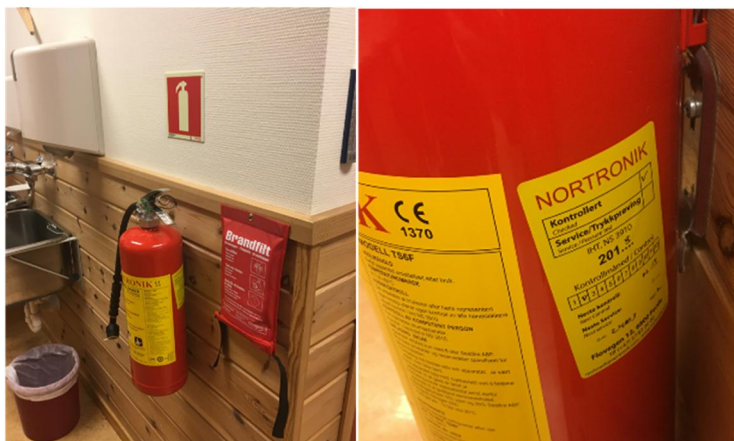
**Bilde 327:**

Døme på handslokkar. Kontroll utført sist i 2018 og dokumentert på handslokkar.

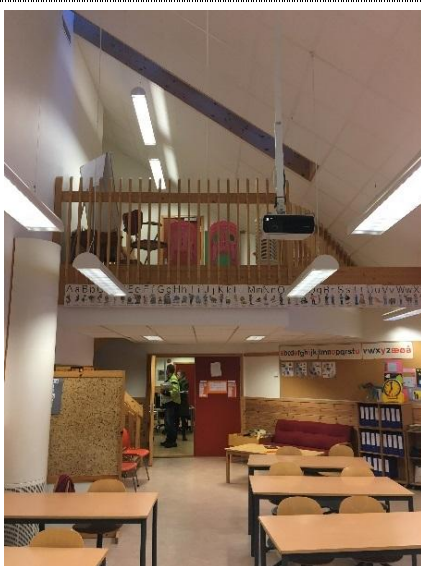
**Bilde 407:**

Belysning sløydsal

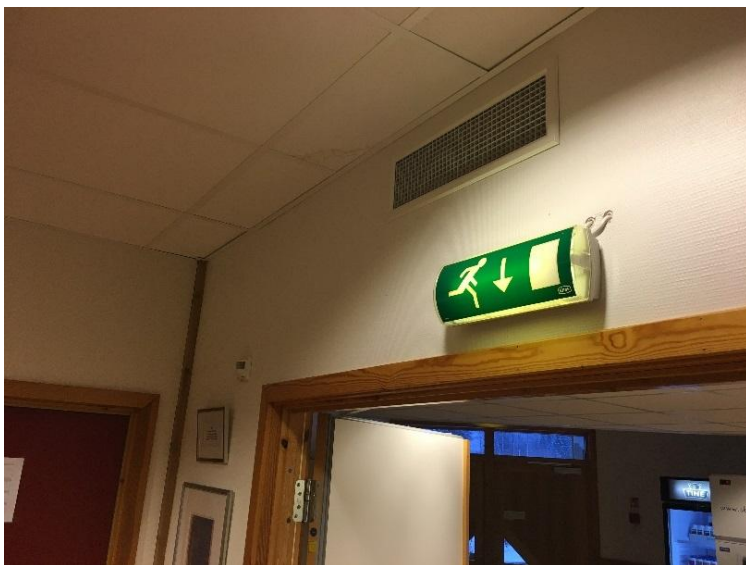
**Bilde 409:**

Utgangsmarkering og belysning inngangsparti.

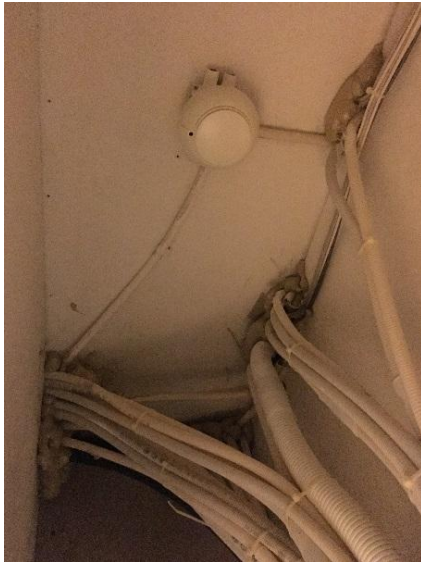
**Bilde 415:**  
Brann-detektor loft.

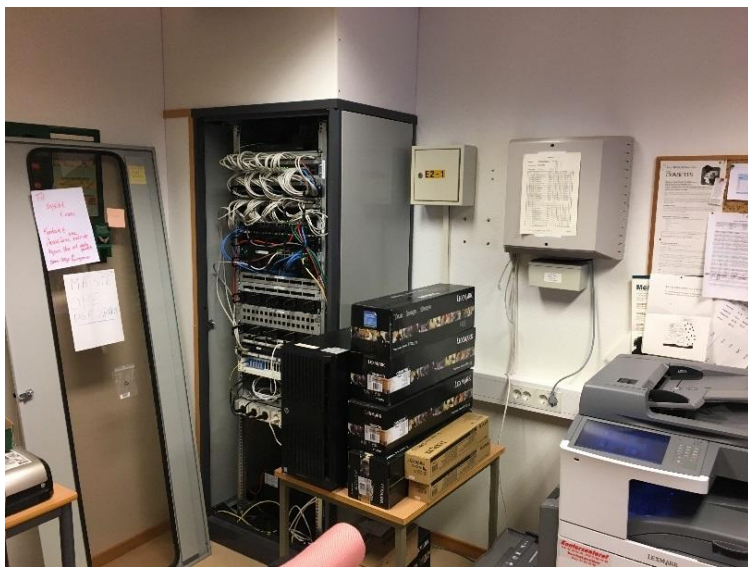
**Bilde 417:**  
Datarack, ledig kapasitet på tidlegare telefonpanel.  
Kopi/datarom. Telefonsentral ikkje i bruk.
