# TEKNISK TILSTANDSVURDERING

## Sande skule

[Gamlevegen 1, 6973 Sande i Sunnfjord]

<b>Rapport nr.:</b> TA01	<b>Oppdrag nr.:</b> 10208499	<b>Dato:</b> 21.02.2019
<b>Kunde:</b> Gaular kommune		
<b>Sande skule</b>		
<p><b>Samandrag:</b> Sweco Norge AS og Arki AS er engasjert av Gaular kommune v/ Harald Støfringsdal for å utarbeide tilstandsrapport for Sande skule. Rapporten skal beskrive tilstand på skulen sin bygningsmasse, oppdelt i fagområde. Rapport skal omhandle oppgradering av eksisterende bygningsmasse, samt vurdering av kostnader for etablering av manglende areal. Tilstandsvurdering er utført etter NS3424, nivå 2.</p> <p>Skulen si bygningsmasse framstår etter vår gjennomgang hovudsakeleg av to tilstandsklassar. Nybygg og rehabilitert del frå 2013, garderobe og administrasjonsfløy framstår i god stand. Resterande bygningsmasse har store behov for rehabilitering / modernisering.</p> <p>Anbefalte tiltak neste fem år er estimert til ca. 65,7 millionar kroner, inkludert mva, usikkerheit, rigg og drift, samt administrasjonskostnader. Inventar er ikkje medrekna</p> <p>Ved rehabilitering av den eldre bygningsmassen vil ein kunne forvente ei levetid på omlag 30 år. Ved oppføring av

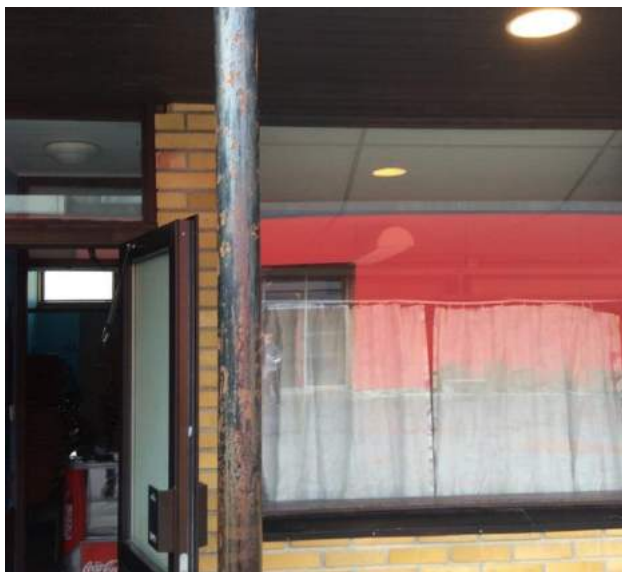
**Bilde 204:** Uisolerte stålsøyler.

Bildet er tatt utanfor fløy B og C (tilsvarande løysing på begge fløyane).

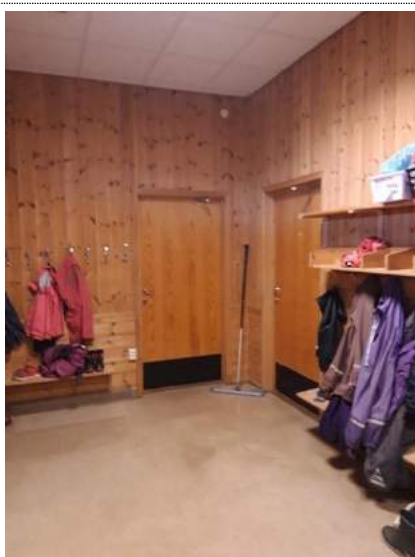
**Bilde 212:**  
Dør til klasserom – fløy E.

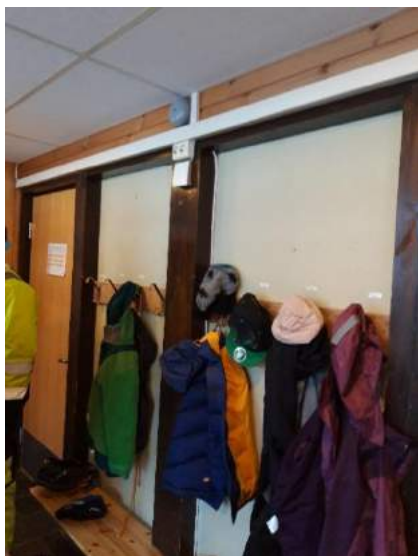
**Bilde 213:**  
Uisolert mellom klasserom / gard /  
gr.rom. Fløy E.

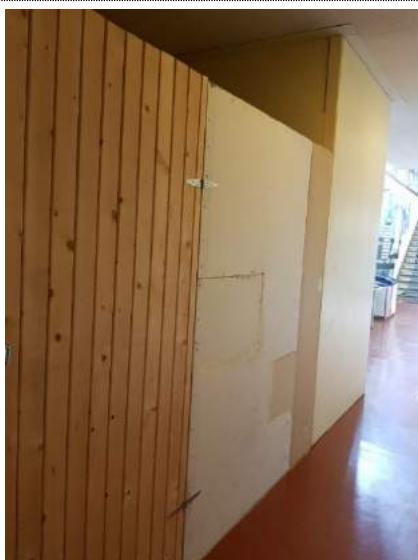
**Bilde 214:**  
Lager i rømmingsveg.

Bildet er tatt i fløy A plan U, i ende  
mot hovudinggang.

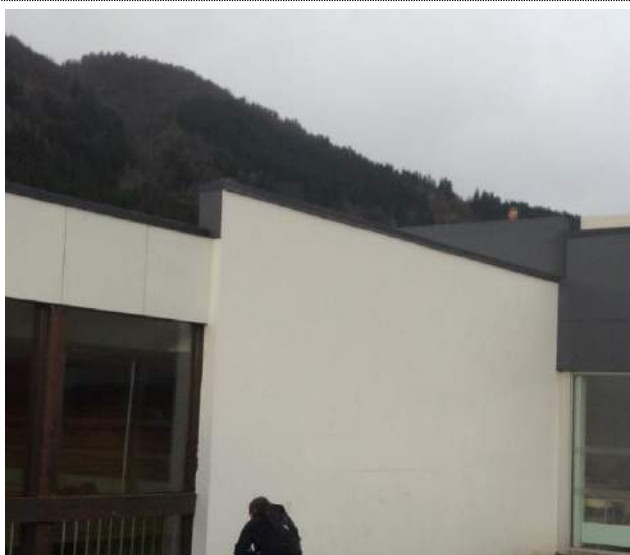
**Bilde 217:**  
Seksjoneringsvegg er ført over høgaste tilstøtande tak.

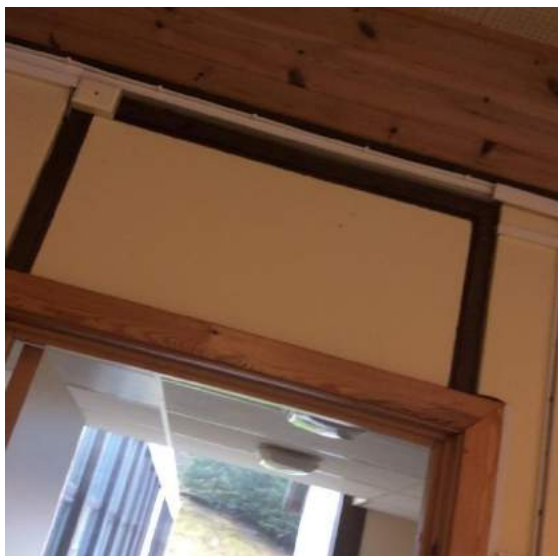
**Bilde 219:**

Over dører i fløy A plan 1 er det etablert gipsplate over dør, truleg ved innsetting av nye dører. Fleire stader var det store gliper i konstruksjonen, og røyktheit i branncellebegrensande konstruksjon er ikkje ivaretatt.

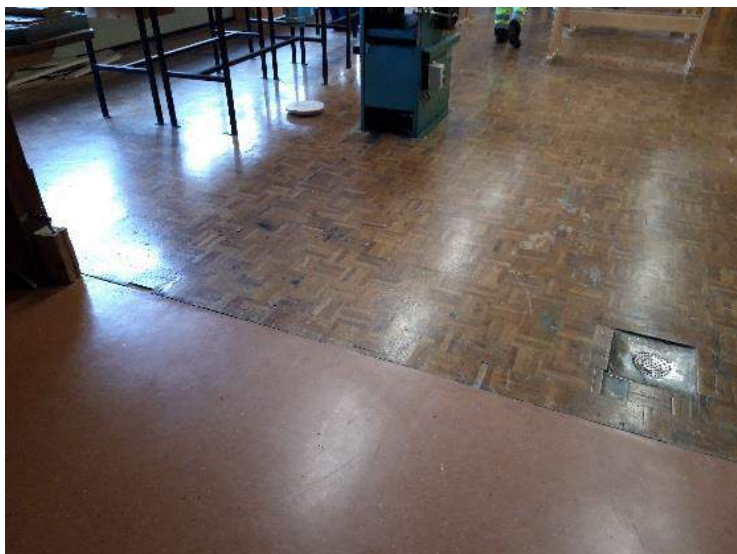
**Bilde 222:**  
Overflate, golv – Fløy A – Plan 0.

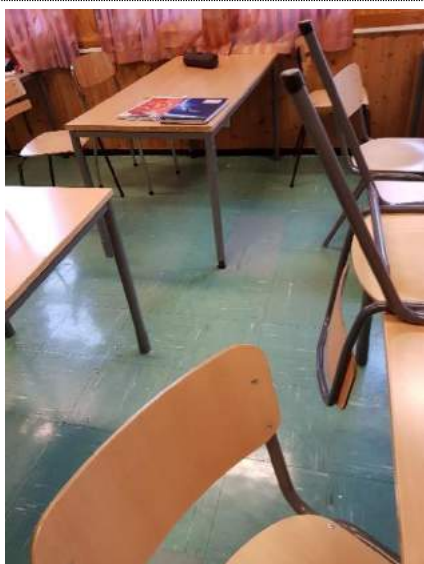
**Bilde 223:**  
Gulvoverflate fløy A - klasserom

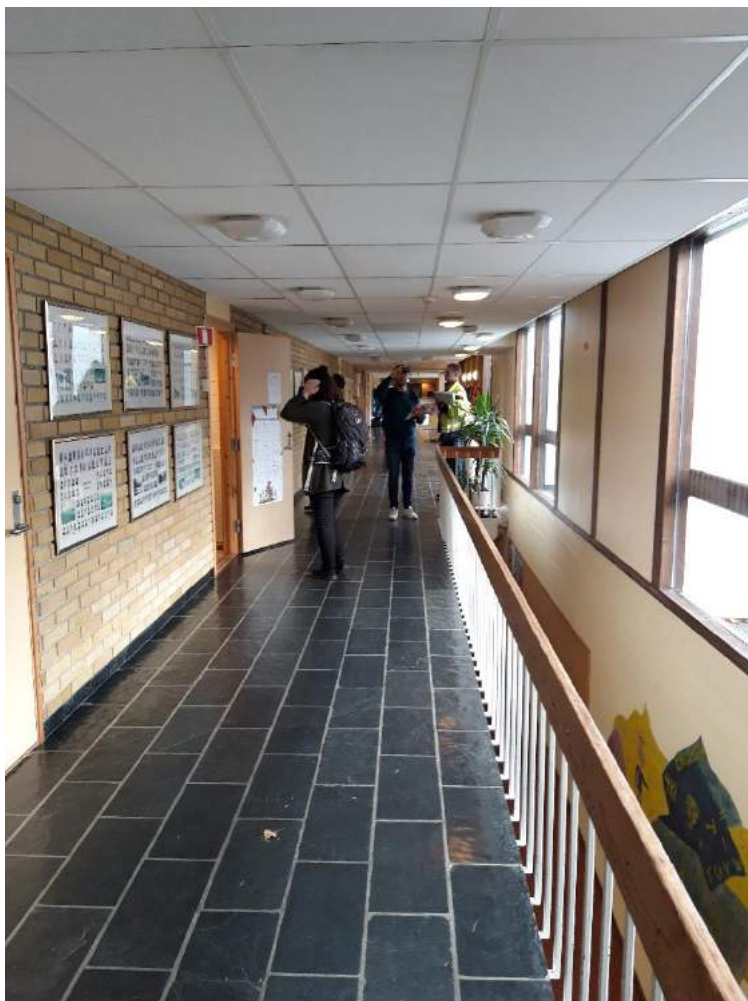
**Bilde 224:**  
Himling i gang - fløy A

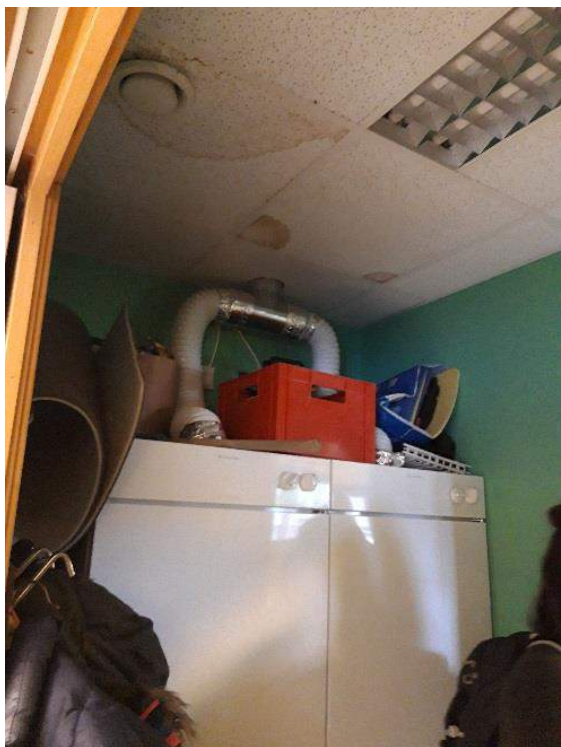
**Bilde 225:**  
Systemhimling fløy E.

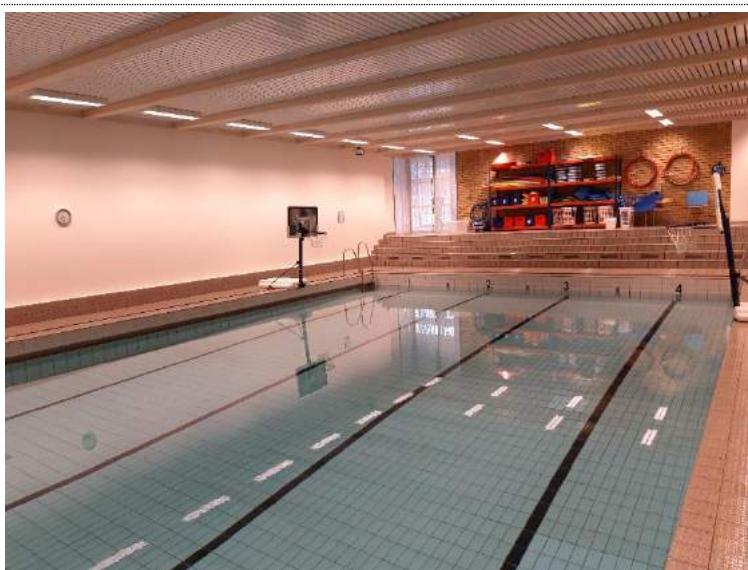
**Bilde 226:**  
Svømmebasseng fløy D.

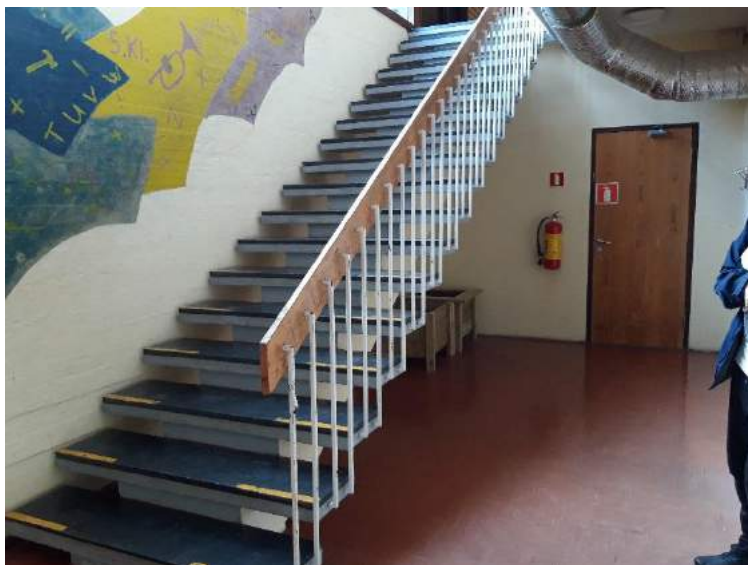
**Bilde 229:**  
Trapp mellom plan 0 og 1. Fløy A.

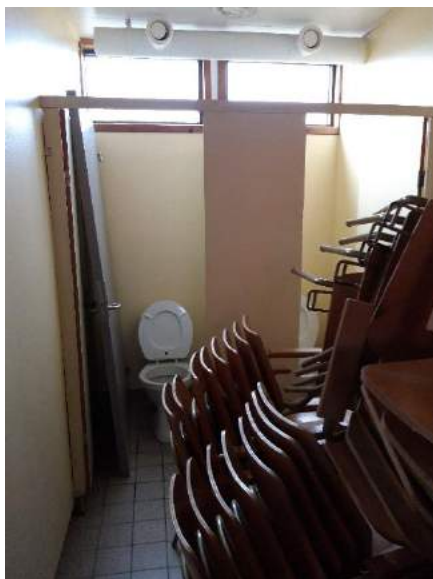
**Bilde 231:**  
Avstengd toalett i ende av fløy C.

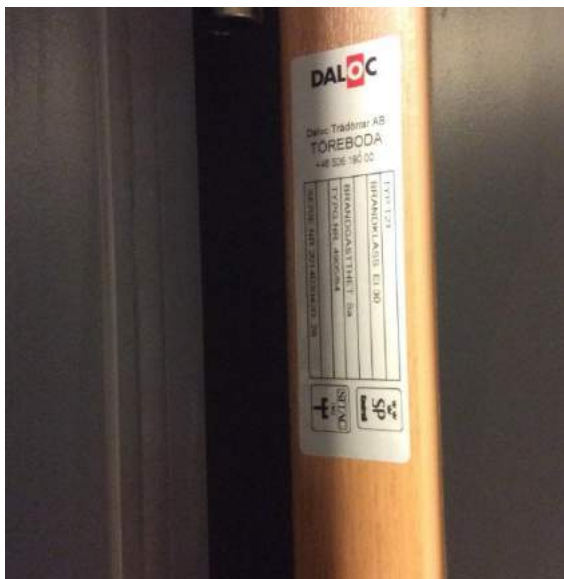
**Bilde 233:**

Dør med brannmotstand EI30 Sa til teknisk rom. Krav til brannmotstand på dør er EI60Sa. Dør står åpen i vanlig brukstilstand.

Bildet er tatt inn til teknisk rom i plan U, fløy D.

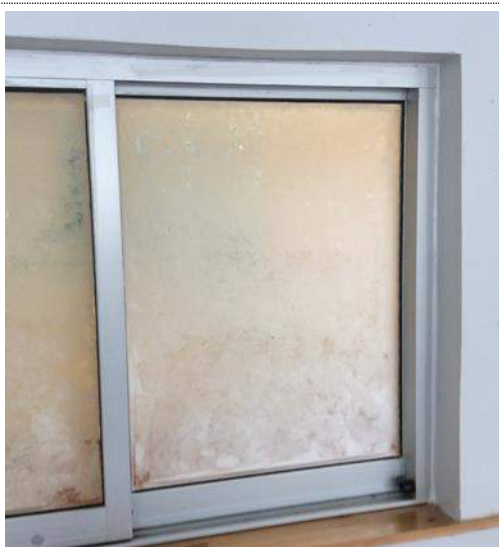
**Bilde 235:**

Uklassifiserte vindu i branncellebegrensande vegg.

Bildet er tatt på heimkunnskapsrommet i fløy A plan U.

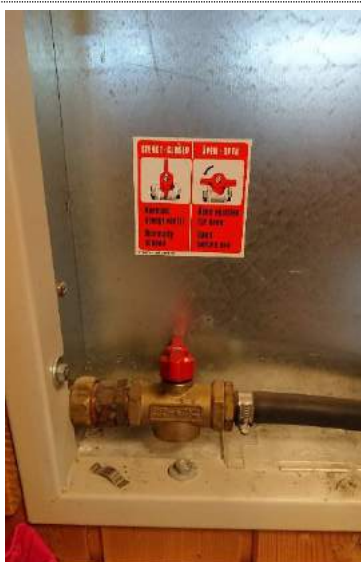
**Bilde 302:**  
Brannskap i fløy E.

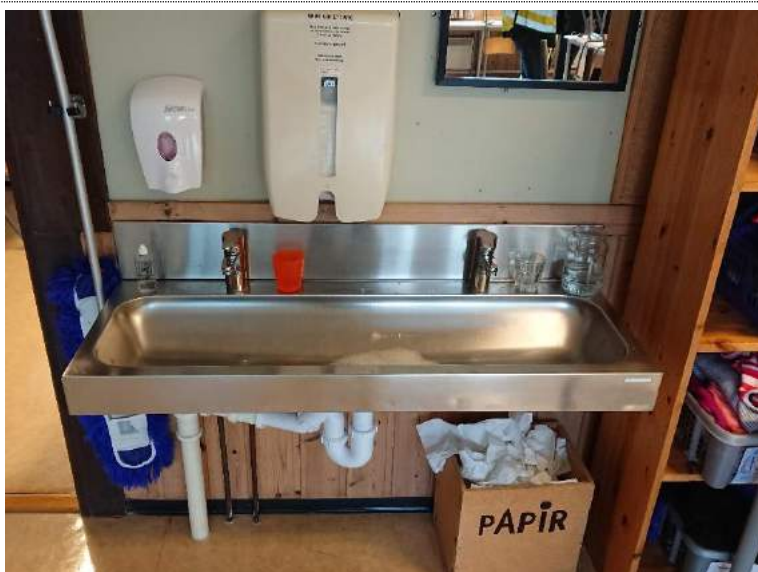
**Bilde 303:**  
Typiske vaskefasilitetar i fløy B.

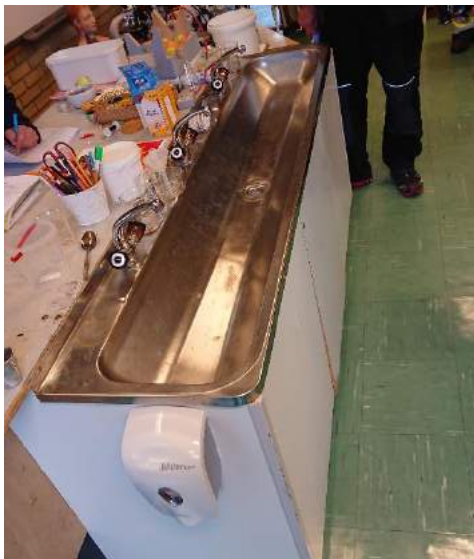
**Bilde 304:**  
Vaskefasilitetar naturfagsal.

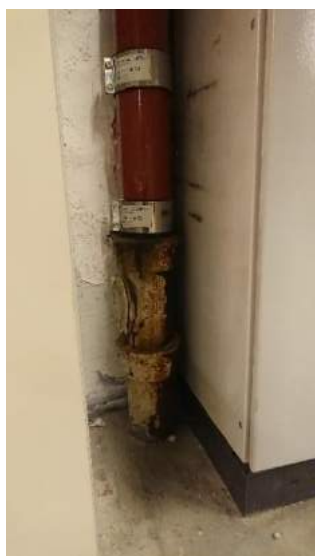
**Bilde 308:**  
Nytt støypejernsrøyr kopla til nedløp  
med stakeluke frå byggeår (1964).

Bilde frå energisentral.

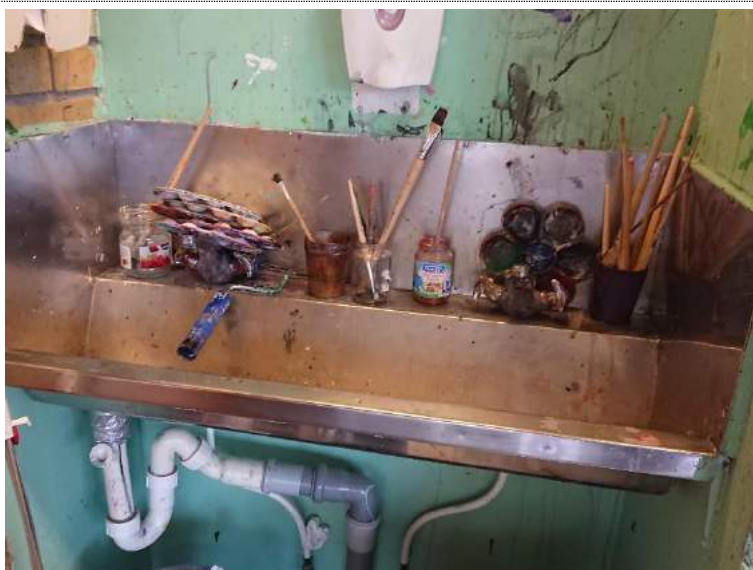
**Bilde 309:**  
Vaskerenne på sløyd.

Frå byggeår 1964.

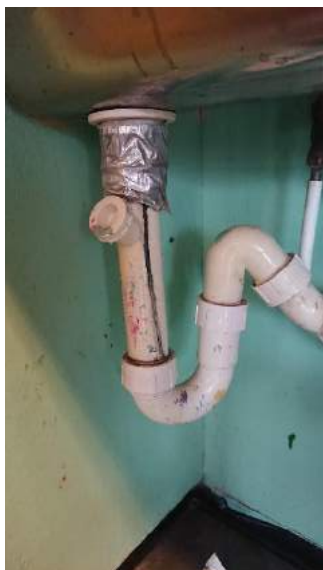
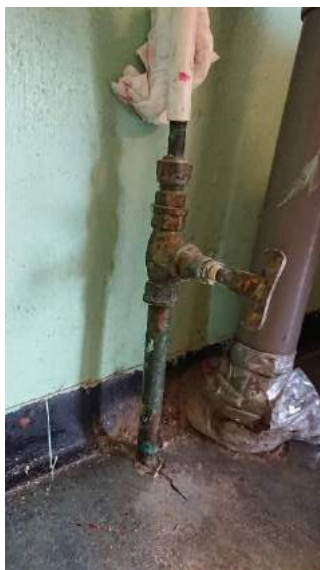
**Bilde 310:**  
Vaskerenne på sløyd.

Frå byggeår 1964.

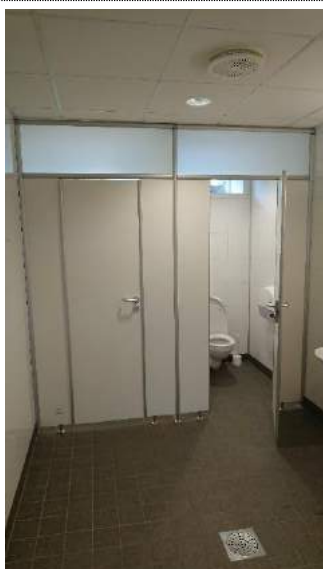
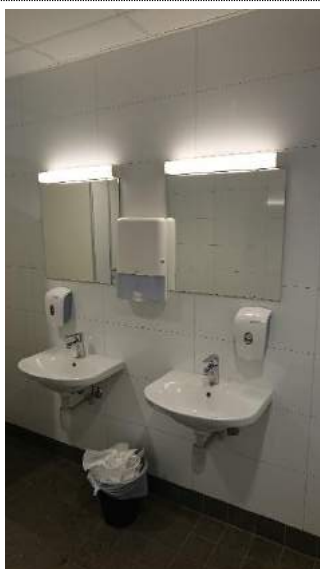
**Bilde 311:**  
Renovert toalett i søraust ende av fløy B.

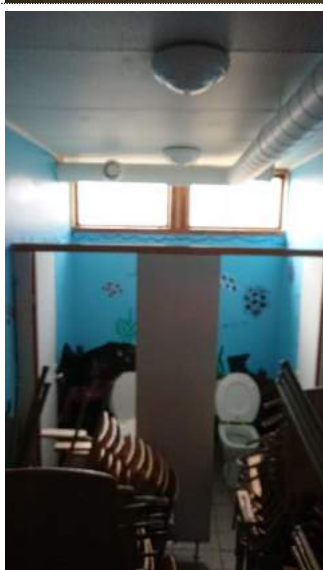
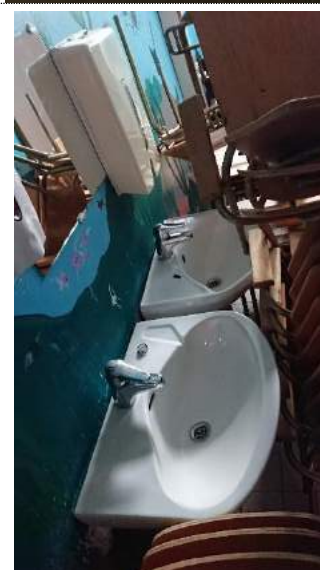
**Bilde 312:**  
Bilde frå avstengd toalett i søraustleg ende av fløy C.  
Avstengd pga. regelmessig tett avløp.

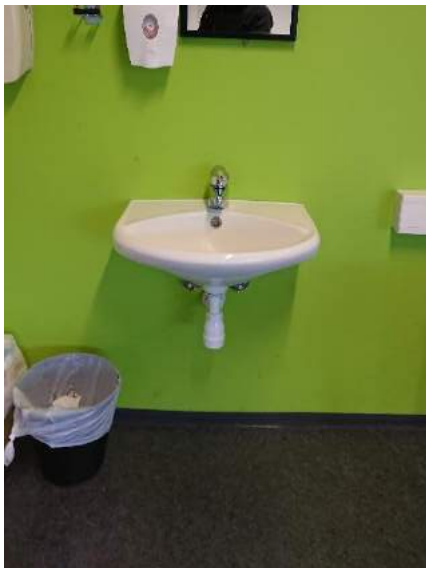
**Bilde 313:**  
Typiske vaskefasilitetar i renovert fløy D.

Nytt i 2013.

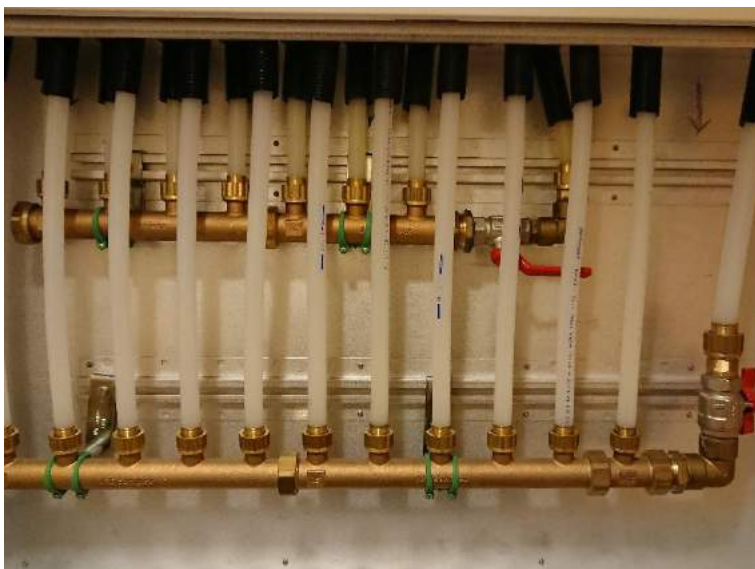
**Bilde 314:**  
Fordelarskap i kontor / administrasjonstilbygg.

Nytt i 2001.

Det er vald vasskadetrygge løysingar med RIR i dette tilbygget, fløy D og Gaularhallen.

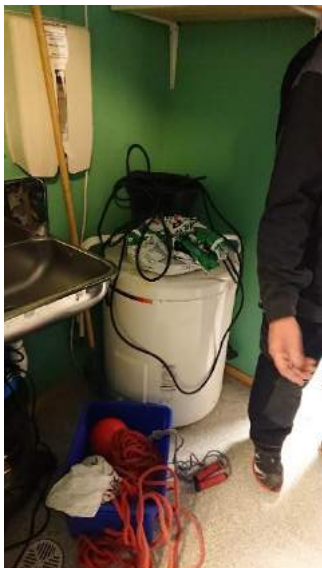
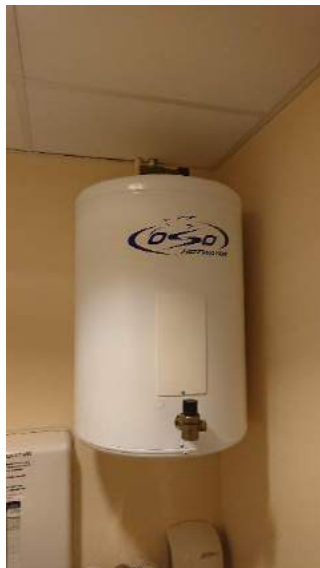
315.02	Utstyr for sanitærinstallasjonar Fløy D	<p>Utstyret for sanitærinstallasjonar i denne fløyen er generelt av god kvalitet og moderne standard.</p> <p>I energisentral står det 4 stk. 390 liters varmtvassberedarar frå 1995. Desse nådde si anbefalte levtid i 2015. El-kolbene i desse bytast regelmessig. Kvar beredar har 4 stk. el-kolber på 3,5 kW.</p> <p>Anbefalt brukstid på varmtvassberedarar i rustfritt stål er 20 år, medan den tekniske levetida er 15-30 år.</p> <p>Vaskeri i rommet ved siden av energisentralen. Her er det 2 stk. vaskemaskiner av merke Electrolux. God kapasitet og kvalitet på maskiner.</p> <p>Det er ikkje montert utslagsvask i teknisk rom.</p>	313	<p>Varmtvassberedarar i energisentral bør bytast då desse har nådd si anbefalte levtid, ein opplever å måtte bruke ressurser for å halde desse i funksjon og moderne beredarar er meir energieffektive. Her kan ein og ta ei vurdering på varmtvassbehovet for skulen og kanskje redusere antall varmtvassberedarar.</p> <p>Det anbefalast å montere rustfri utslagsvask med bøtterist, slangekran og spyleslange i teknisk rom for å forenkle reinhald og vedlikehaldsjobben i dette rommet.</p>	1	7	2	2	4	2019	25 %	145 000	108 750	36 250

**Bilde 315:**  
4stk. 390Lvarmtvassberedarar i energisentral.

Nye i 1995.

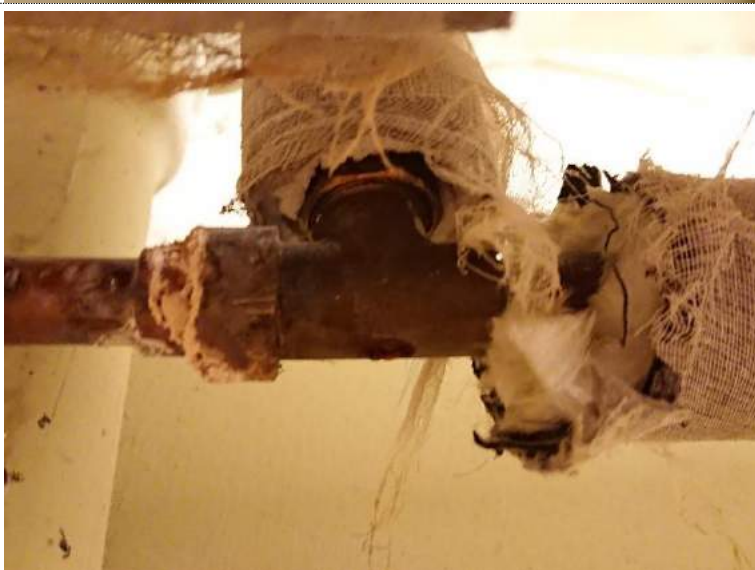
**Bilde 317:**  
Typisk isolering av vassleidningar i fløy A. Her er både kaldtvassleidning, varmtvassleidning og sirkulasjonsleidning isolert med cellegummi / kondensisolert.

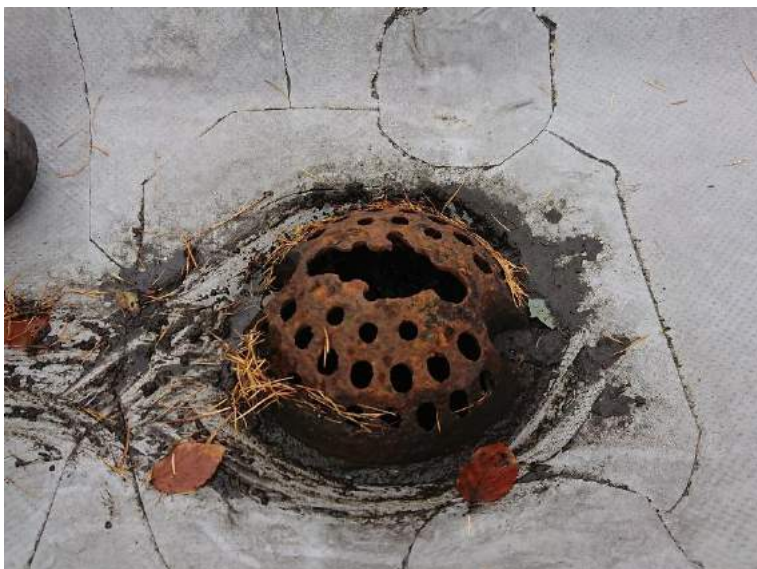
**Bilde 319:**  
Synleg innvendig taknedløp i fløy A.  
Nytt i 2001.

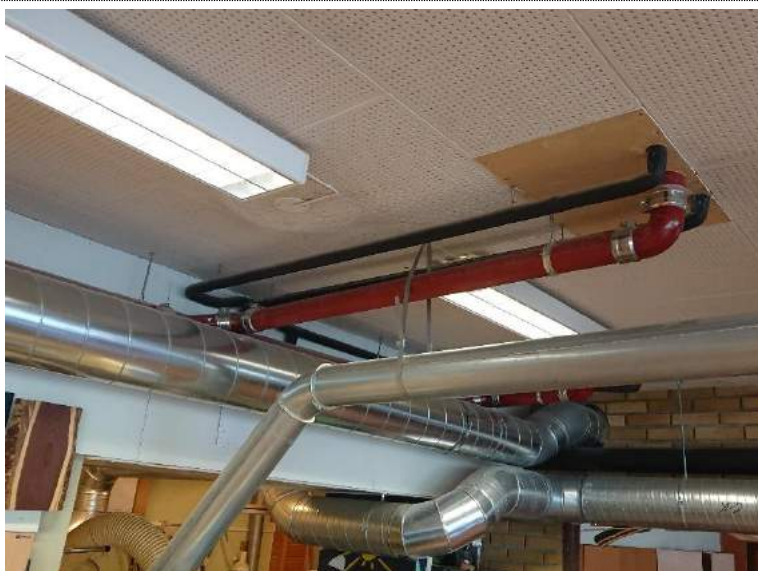
**Bilde 325:**

I fløy A er hovudkanalar ført skjult over himling i plan 1, og synleg i plan 0.

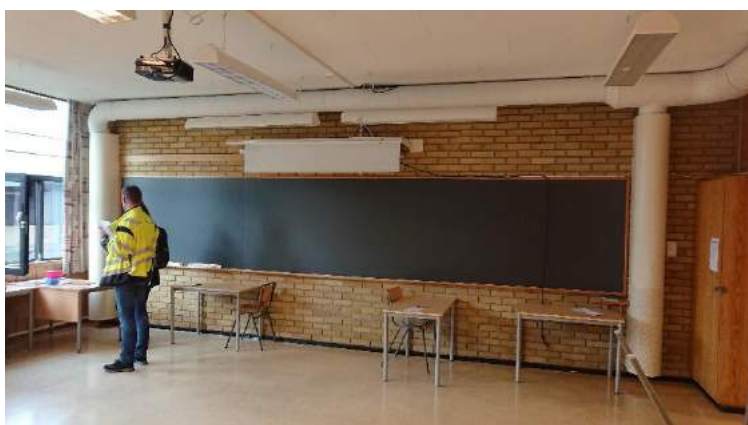
**Bilde 326:**

Kanal- og røyrføringar i klasserom for sløyd i fløy A – plan 0.

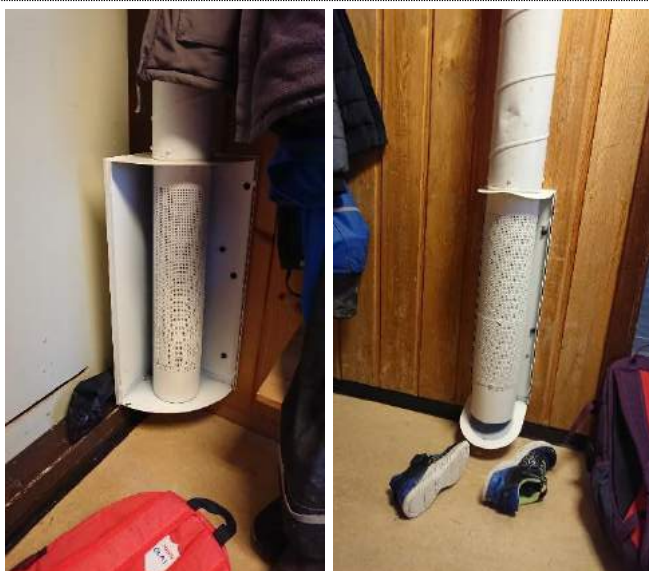
362.06	Kanalnett for luftbehandling Fløy E	Kanalføring frå takaggregat til ventilator over himling.  Det rapporterast om dårleg ventilasjonstilhøve og mykje støy i denne fløyen. Dette kan skuldast mangel utforming av kanalnett eller ventilasjonsaggregat.  FDV / teikningar av dette kanalnettet er ikkje mottatt.	-	Dette kan blant anna komme av dårleg utforma kanalnett med stort trykkfall, underdimensjonerte kanalar og / eller støv og skit i anlegget (hovudsakeleg avtrekkskanalar)	3	5	2	3	6	2019	0 %	200 000	200 000	-
364	Utstyr for luftfordeling	Type ventilator og tilstand varierar frå byggetrinn til byggetrinn på skulen. For tilluft er det blant anna brukt bakkantventilator, dyseventilator for montering i systemhimpling, fortrengingsventilator og tekstilkanalar. For avtrekk er det hovudsakeleg brukt kontrollventilator.	328 329 330	Til informasjon.									-	-

**Bilde 328:**  
Forskjellige tillufts- og avtrekksventilar på skulen.

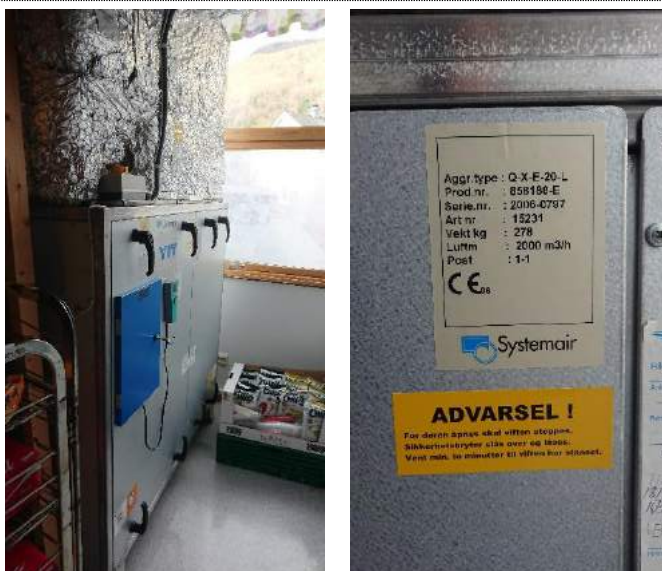
**Bilde 334:**  
Aggregat 36.05.  
Plassert på taket over fløy E.  
Forsyner delar av fløy E.  
Nytt i 1997.

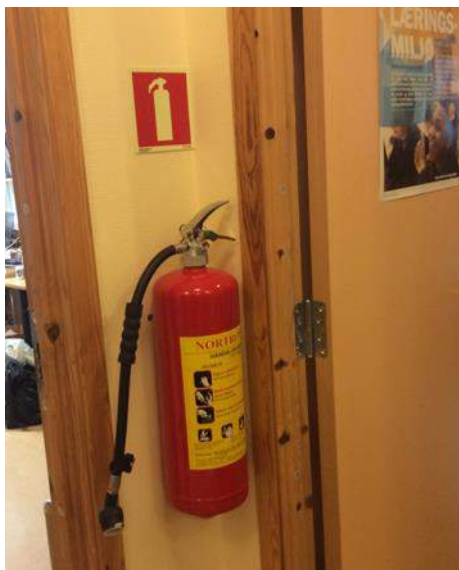
**Bilde 339:**  
Utført kontroll på handslukkarar i januar 2018.  
Bildet er tatt i fløy A plan U, ved inngang til heimkunnskap.

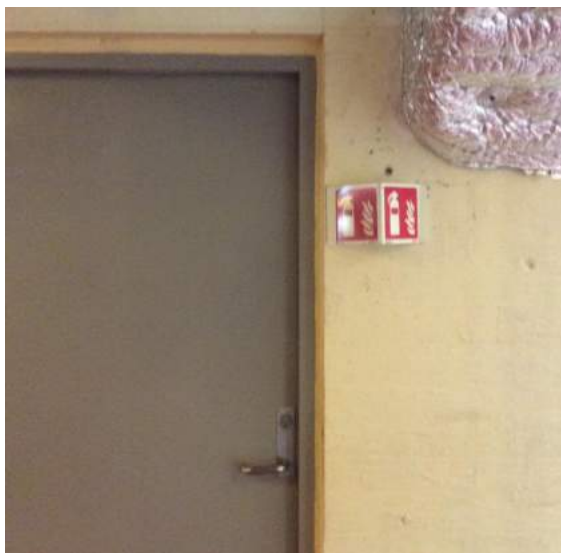
**Bilde 340:**

Handslukkar utan synleg merke om at kontroll er gjennomført.

Bildet er tatt i Fløy E plan U, ved tilbygg lærar/administrasjon.

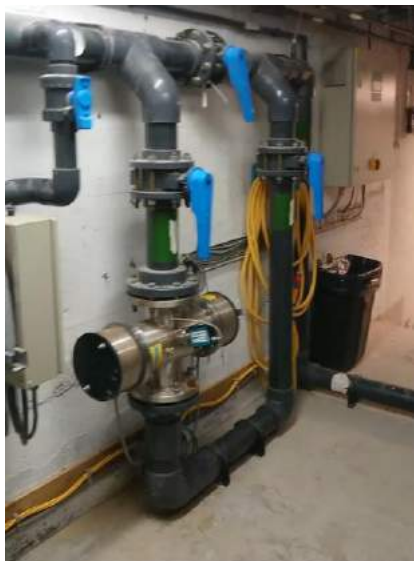
**Bilde 342:**

Utjevningsbasseng, Granudor tørrklorautomat og Pentair jordfilter.

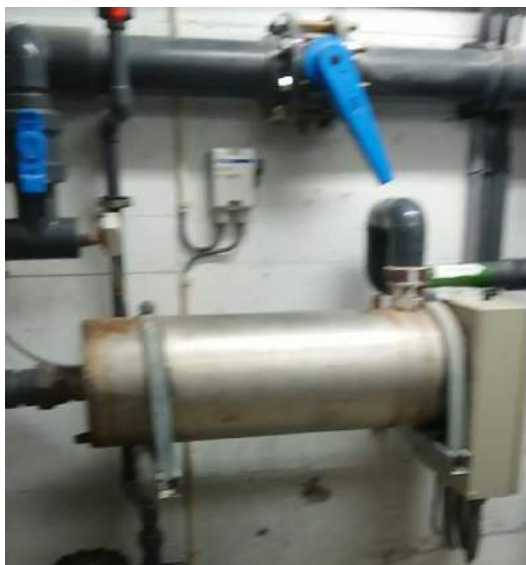
**Bilde 343:**  
Bernson inline UV-system for vassdesinfisering av 2003.

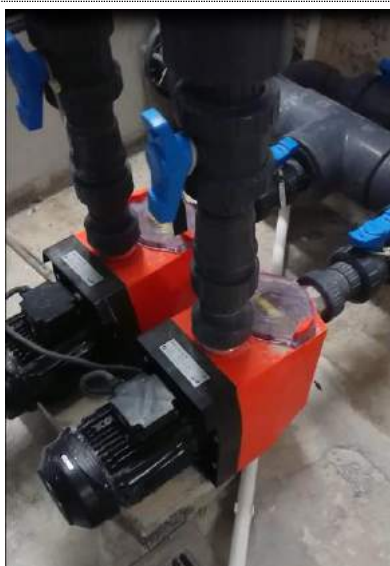
**Bilde 344:**  
Mitek varmekolbe av 2003.

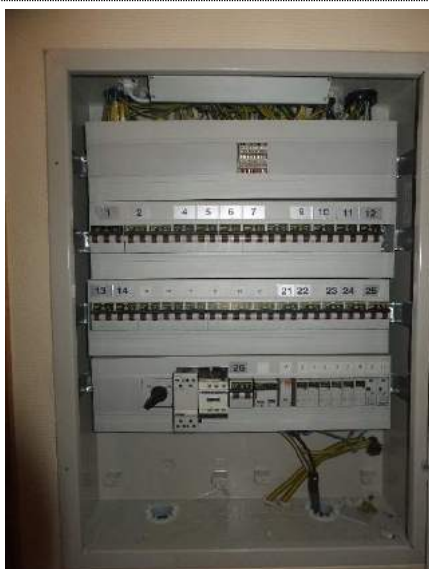
**Bilde 401:**

Fordeling fløy C. Innmat oppgradert etter byggeår, truleg midt på -90 tal. Berøringssikkerheit ikkje etter dagens krav. Ikkje jordfeilvern på kursar (krav etter dagens regelverk).

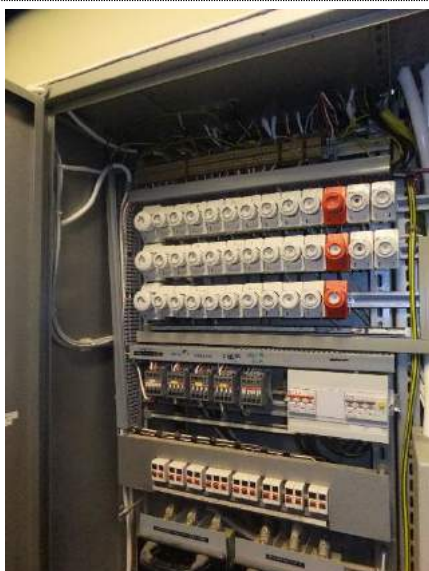
**Bilde 403:**  
Fordeling underetg. fløy A (ved metallforming). Original frå byggeår med NH-sikringar. Berøringssikkerheit ikkje etter dagens krav.

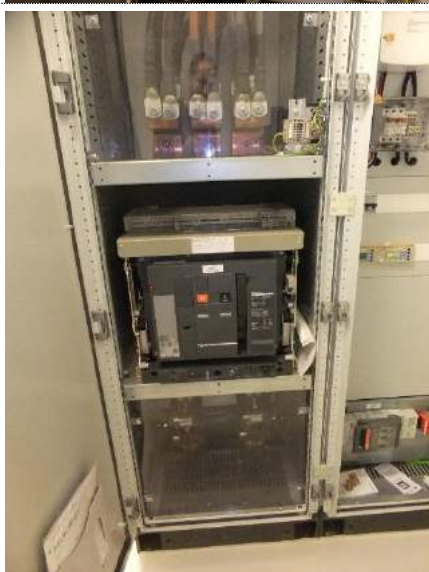
**Bilde 404:**  
Fordeling underetg. fløy A (ved metallforming). Original frå byggeår med UZ element-sikringar. Berøringssikkerheit ikkje etter dagens krav. Montert inn noko nyare sikringar/kontaktorar.

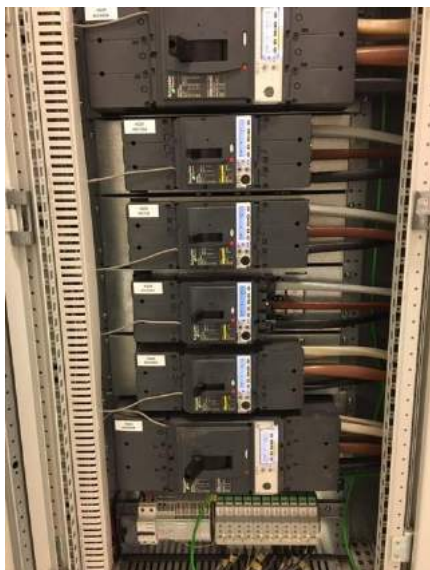
**Bilde 405:**  
Utsnitt hovedtavle frå 2013. Inntaksbrytar 1800A. Tilfredstiller dagens krav til berøringssikkerheit og betjening.

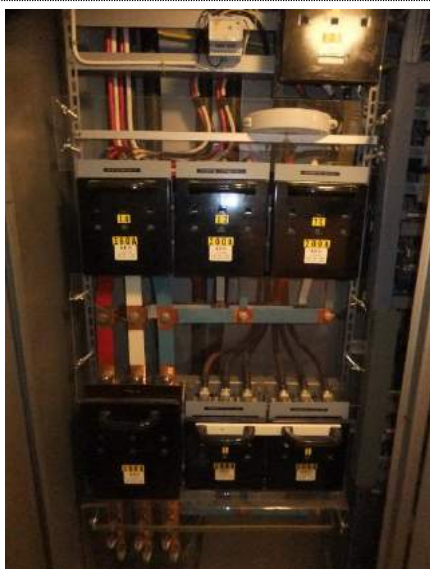
**Bilde 406:**

Utsnitt frå hovedtavle. Montert i 2013, tilfredsstillar dagens krav til berøringssikkerheit og betjening.

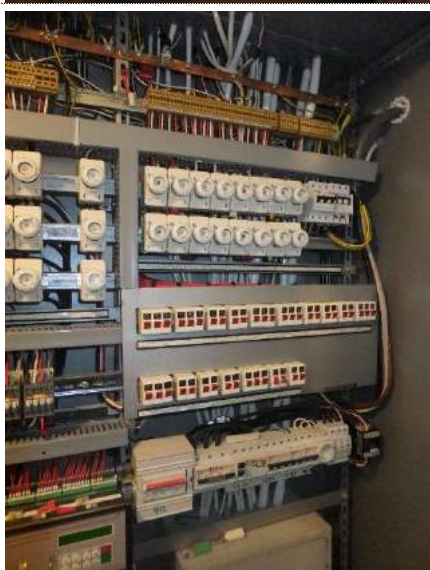
**Bilde 407:**

Fordeling i underetg. fløy A. Original frå byggeår med NH-sikringar. Berøringssikkerheit ikkje etter dagens krav.

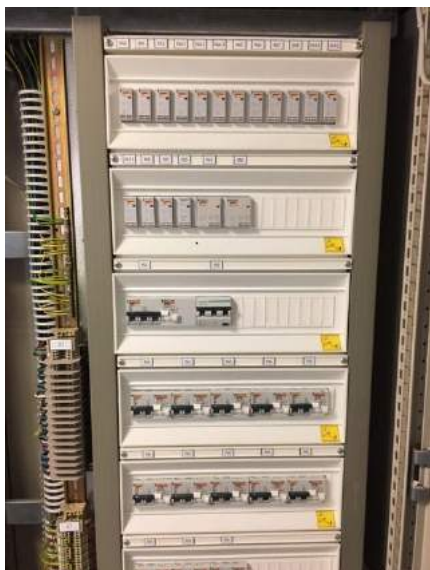
**Bilde 408:**

Fordeling underetg. fløy A. Original frå byggeår med UZ element-sikringar. Berøringssikkerheit ikkje etter dagens krav. Montert inn noko nyare sikringar/kontaktorar. Lite utvidingsmogelegheit.

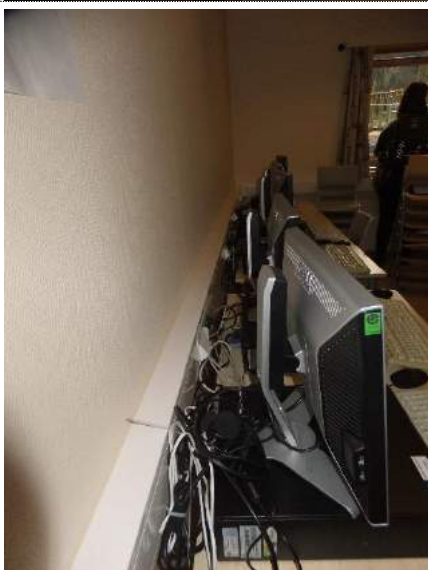
**Bilde 413:**  
Klasserom fløy A (naturfag).  
Skjøteledning nytta som fast  
opplegg, heng etter støpsel.

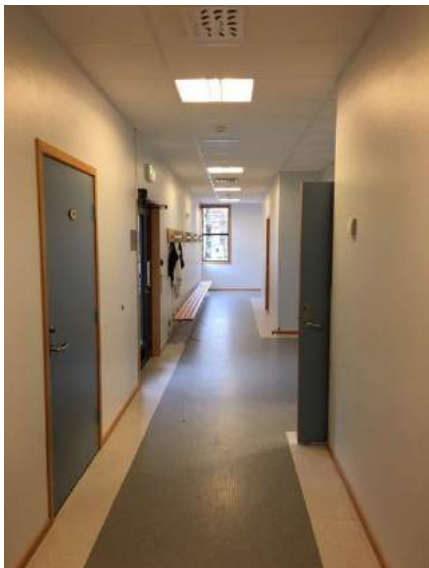
**Bilde 420:**  
Garderobar, bygd 2004. Lysanlegg i  
bra stand.
