# TEKNISK TILSTANDSVURDERING

## Sande skule

[Gamlevegen 1, 6973 Sande i Sunnfjord]

[November 2018]

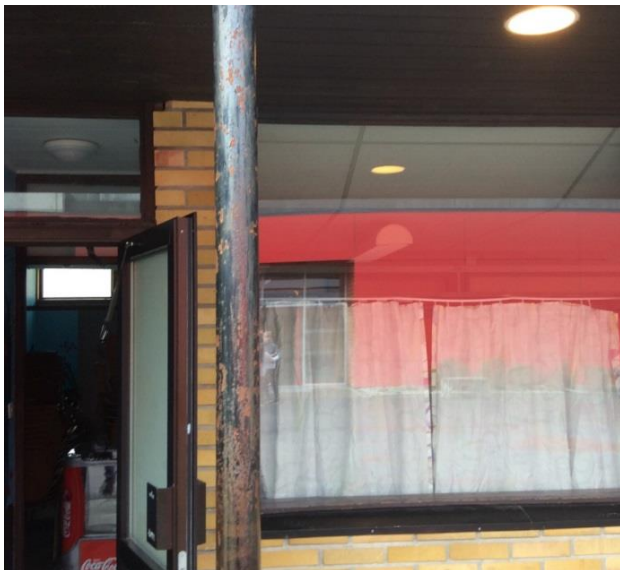
**Bilde 204:** Uisolerte stålsøyler.

Bildet er tatt utanfor fløy B og C (tilsvarande løysing på begge fløyane).

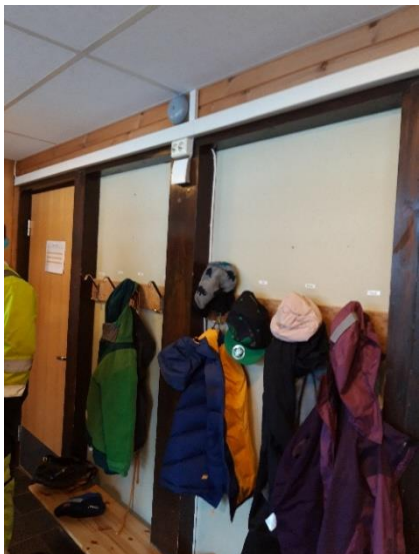
**Bilde 213:**

Uisolert mellom klasserom / gard /  
gr.rom. Fløy E.

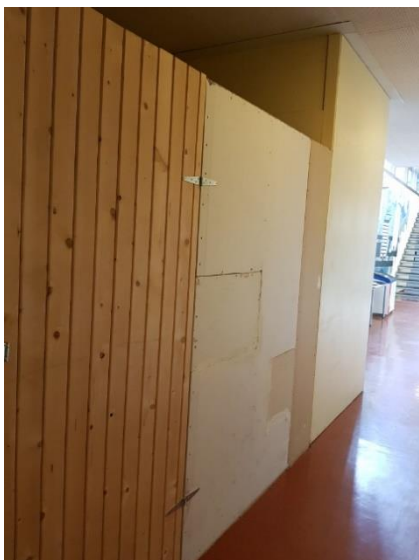
**Bilde 214:**

Lager i rømmingsveg.

Bildet er tatt i fløy A plan U, i ende  
mot hovudinngang.

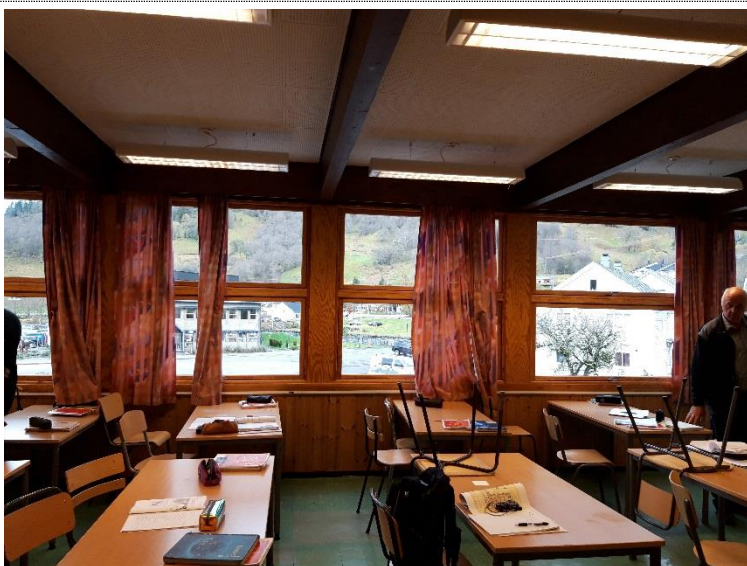
**Bilde 215:**

Overflater / veggar fløy A.

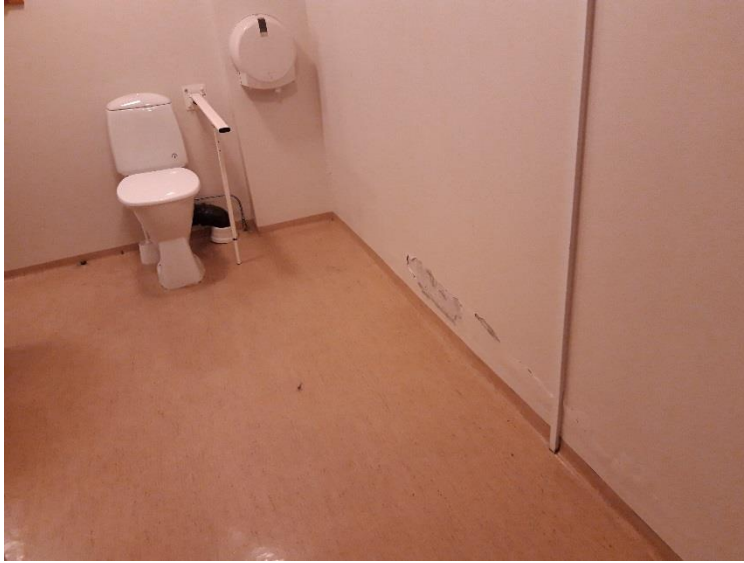
**Bilde 216:**

WC – Fløy A – Plan 0.

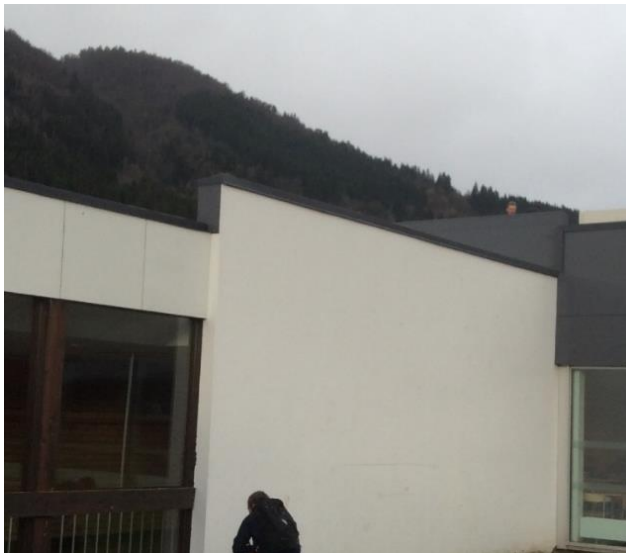
**Bilde 217:**

Seksjoneringsvegg er ført over høgaste tilstøtande tak.

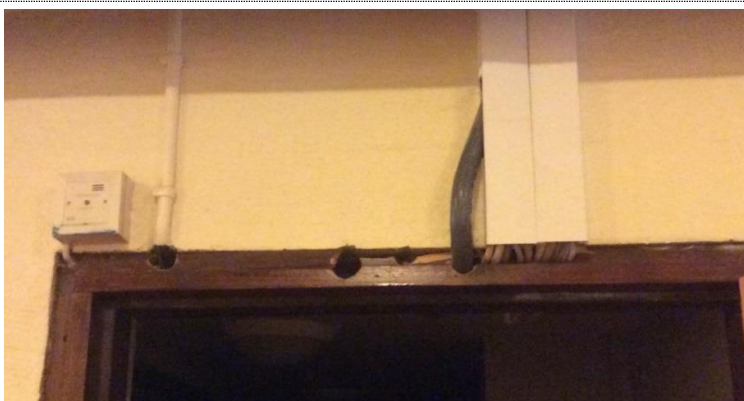
**Bilde 218:**

Gjennomføringar i branncellebegrensande vegg som ikkje er tilfredsstillande branntetta.

Bildet er tatt inn til el-travlerom i fløy A plan U.

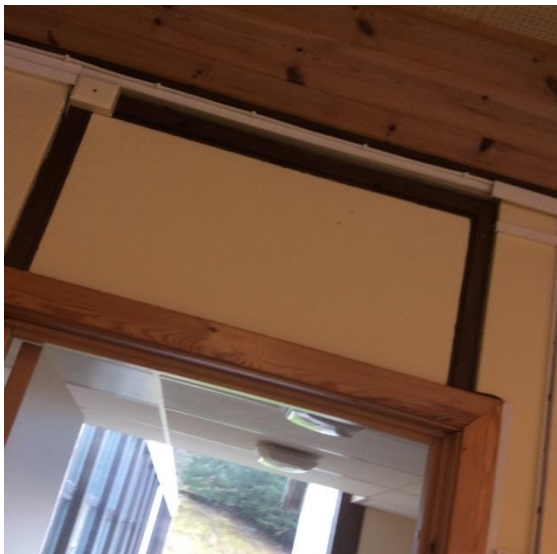
**Bilde 219:**

Over dører i fløy A plan 1 er det etablert gipsplate over dør, truleg ved innsetting av nye dører. Fleire stader var det store gliper i konstruksjonen, og røyktetthet i branncellebegrensande konstruksjon er ikkje ivaretatt.

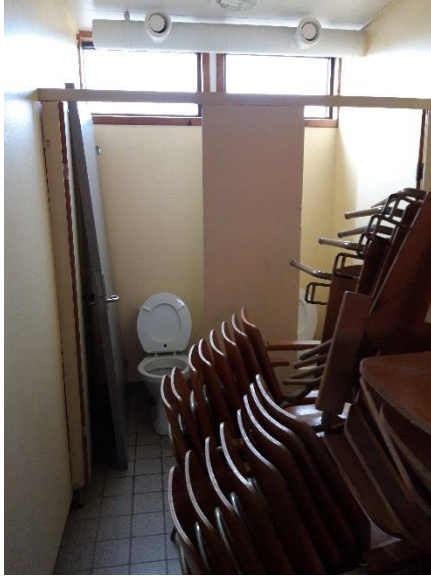
**Bilde 231:**

Avstengd toalett i ende av fløy C.

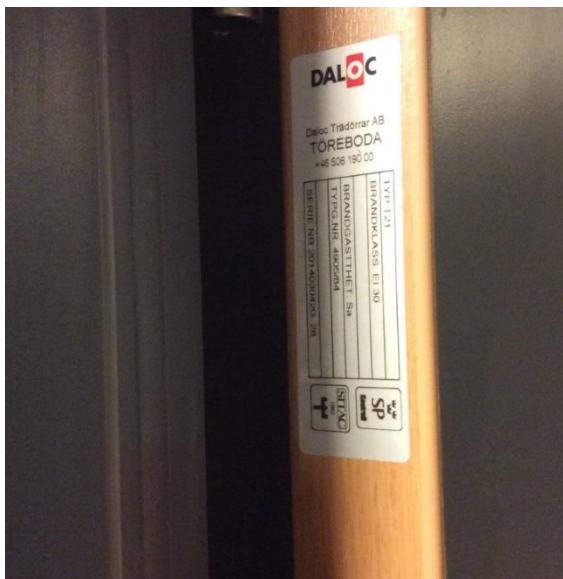
**Bilde 233:**

Dør med brannmotstand EI30 Sa til teknisk rom. Krav til brannmotstand på dør er EI60Sa. Dør står åpen i vanlig brukstilstand.

Bildet er tatt inn til teknisk rom i plan U, fløy D.

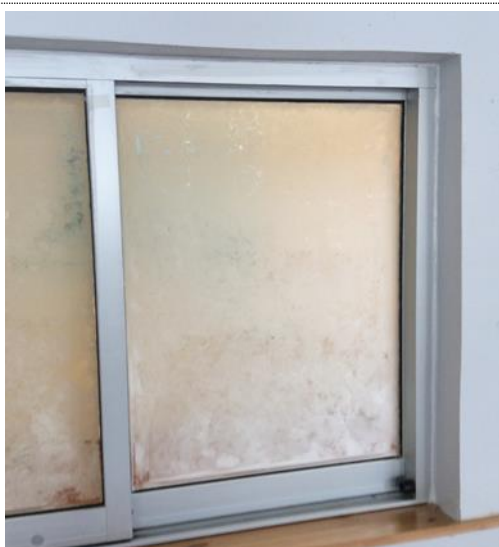
**Bilde 235:**

Uklassifiserte vindu i branncellebegrensande vegg.

Bildet er tatt på heimkunnskapsrommet i fløy A plan U.

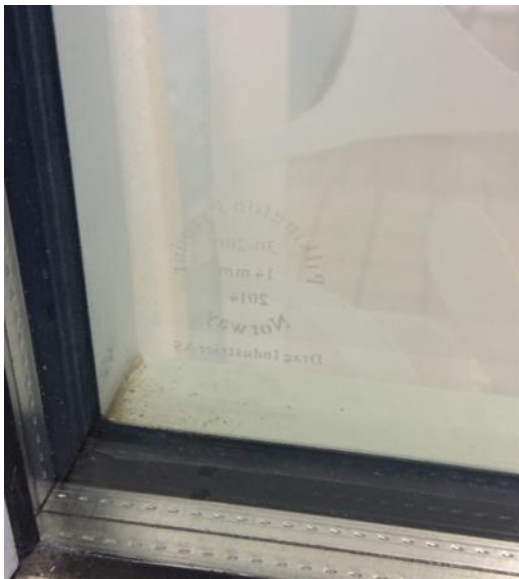
**Bilde 236:**

Vindu markert med brannmotstand 30 minutt brannmotstand.

Bildet er tatt utanfor inngang ved idrettshall og basseng i fløy D, plan 1.

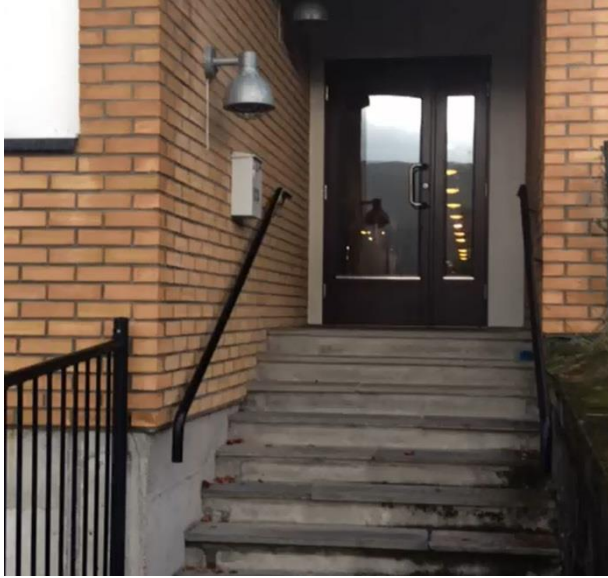
**Bilde 239:**

Det er ikkje etablert nøkkelboks ved inngang til brannalarmsentral. Gjeld også for inngang til Gaularhallen. Bildet er tatt utanfor inngang til fløy A, plan 1.

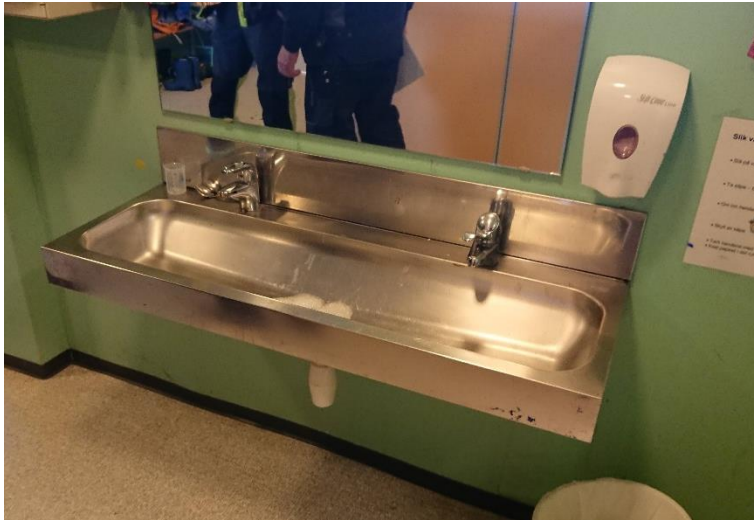
**Bilde 301:**

Typisk vaskerenne i fløy E.

Byggeår 1993.

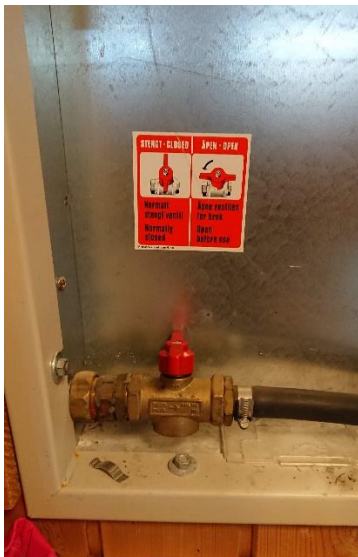
**Bilde 302:**

Brannskap i fløy E.

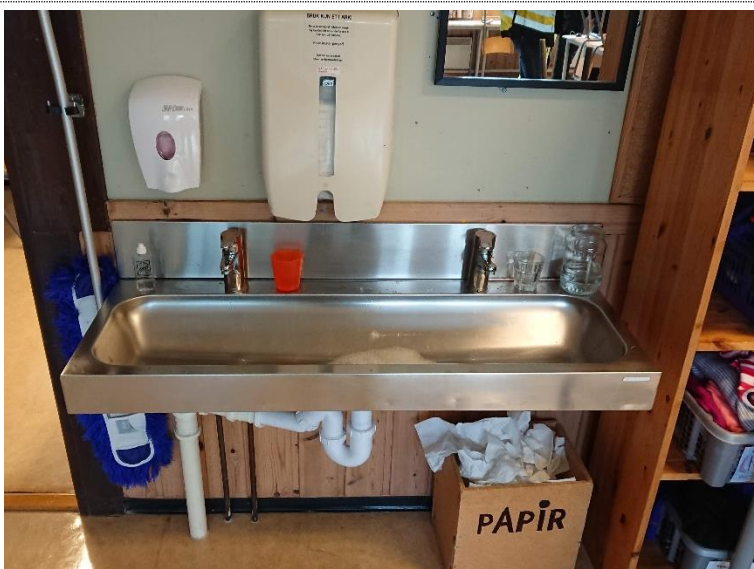
**Bilde 303:**

Typiske vaskefasilitetar i fløy B.

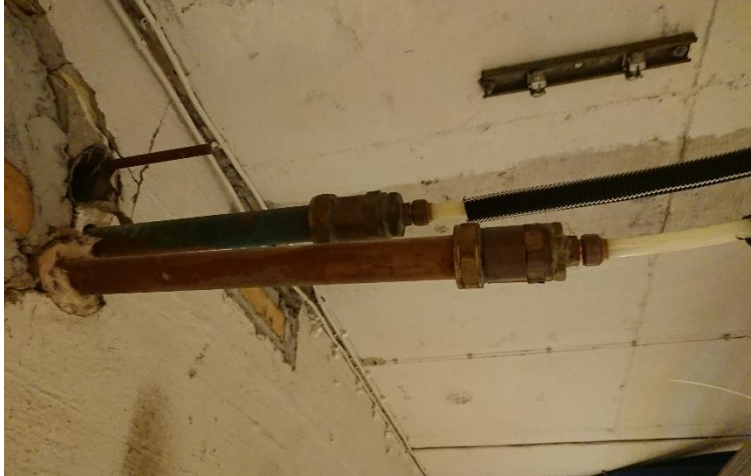
**Bilde 307:**

Vassleidningar frå byggeår (1964)  
kopla til RIR PEX røyr av nyare dato.

Bilde frå energisentral.

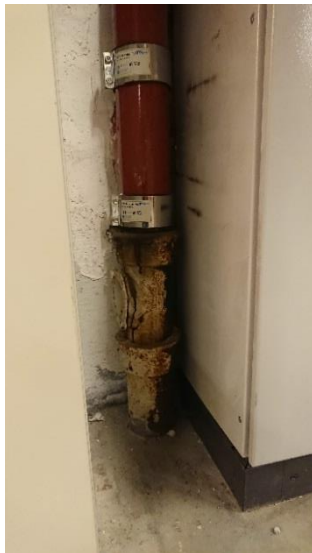
**Bilde 308:**

Nytt støypejernsrøyr kopla til nedløp  
med stakeluke frå byggeår (1964).

Bilde frå energisentral.

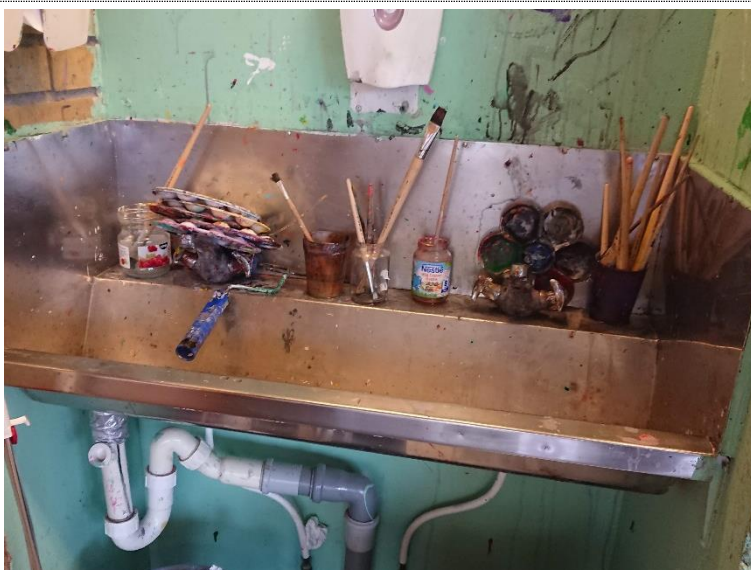
**Bilde 309:**

Vaskerenne på sløyd.

Frå byggeår 1964.

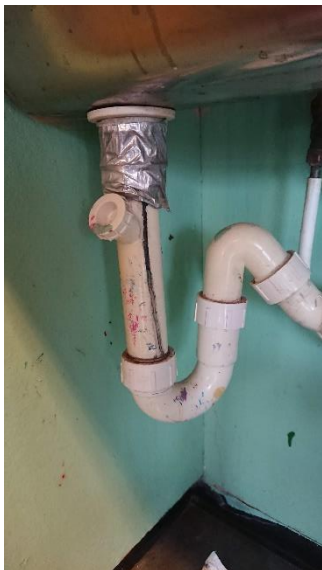
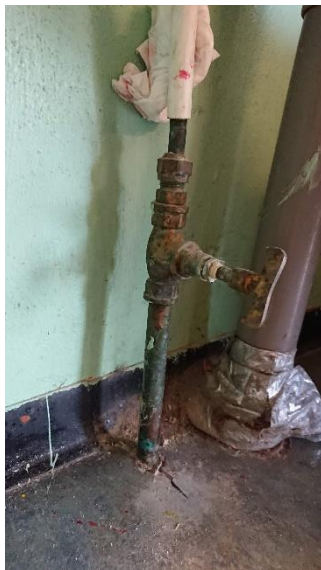
**Bilde 310:**

Vaskerenne på sløyd.

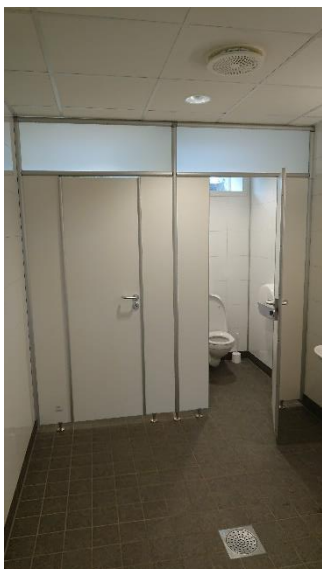
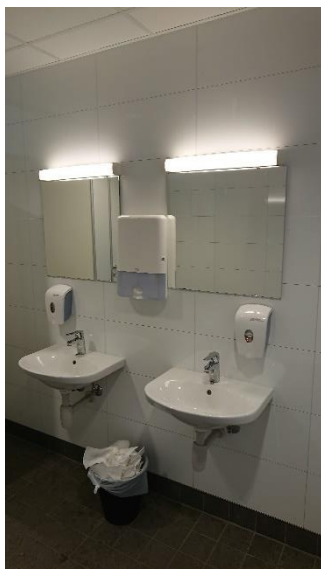
**Bilde 311:**

Renovert toalett i søraust ende av fløy B.

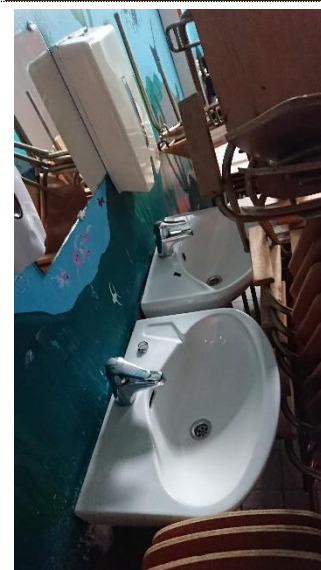
**Bilde 312:**

Bilde frå avstengd toalett i søraustleg ende av fløy C.

Avstengd pga. regelmessig tett avløp.

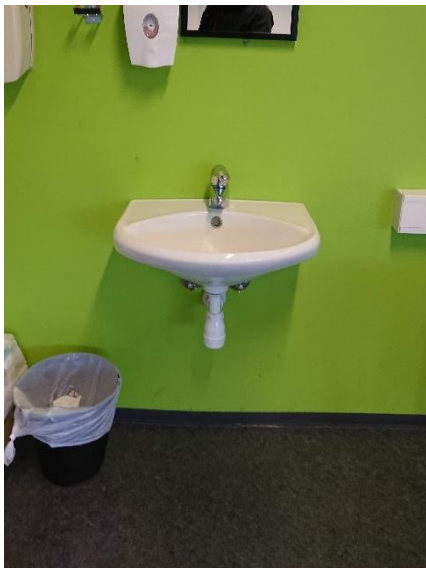
**Bilde 313:**

Typiske vaskefasilitetar i renover  
fløy D.

Nytt i 2013.

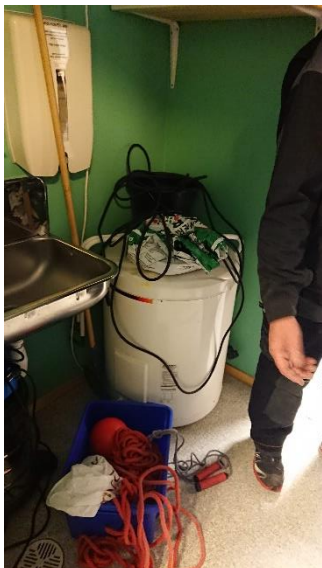
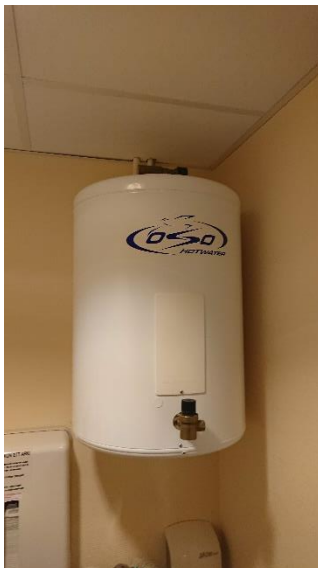
**Bilde 316:**

Lokale beredarar i fløy E og administrasjons- / kontorfløy.

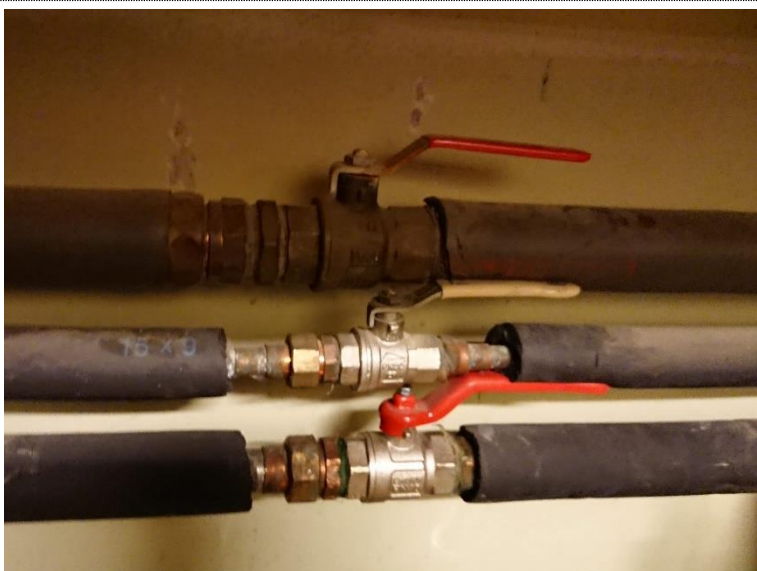
**Bilde 317:**

Typisk isolering av vassleidningar i fløy A. Her er både kaldtvassleidning, varmtvassleidning og sirkulasjonsleidning isolert med cellegummi / kondensisolert.

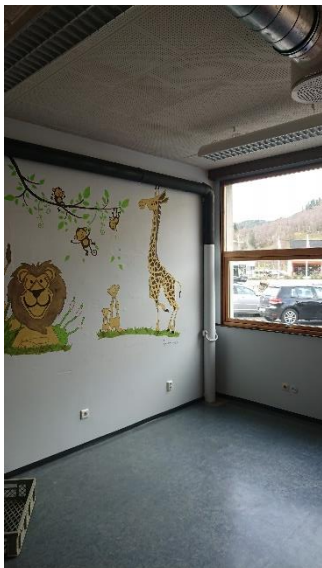
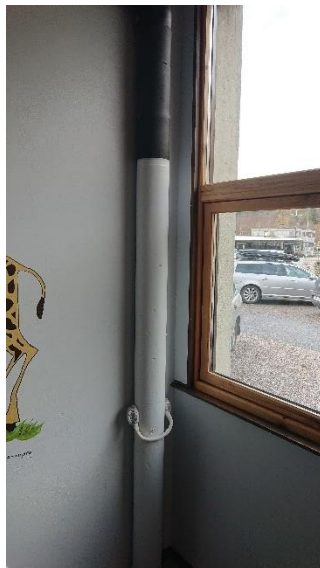
**Bilde 319:**  
Synleg innvendig taknedløp i fløy A.

Nytt i 2001.

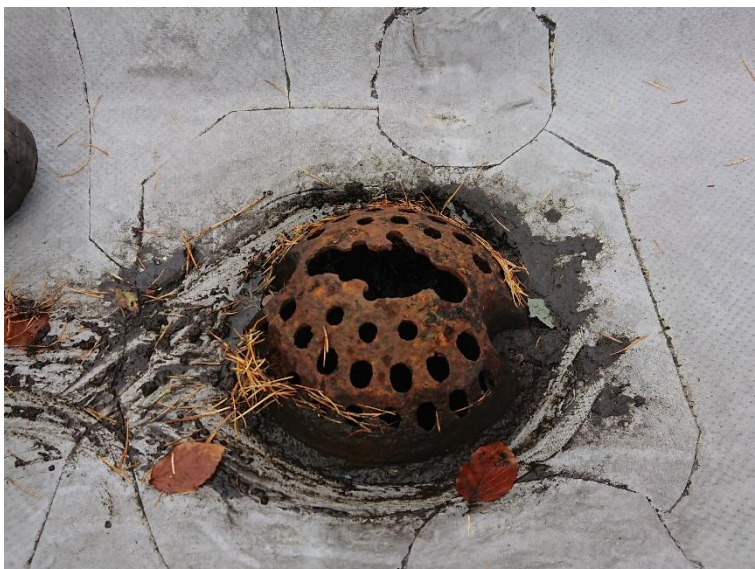
**Bilde 320:**  
Typisk taksluk på tak over blant anna fløy A.

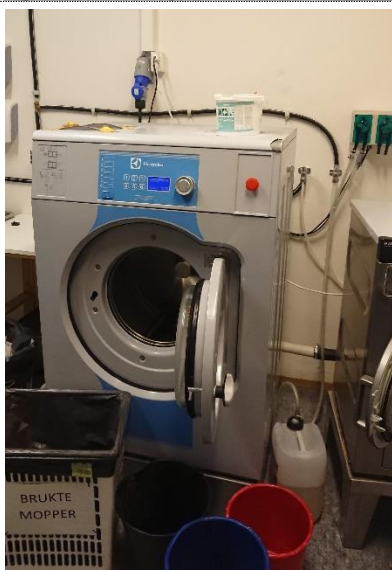
**Bilde 321:**  
Vaskemaskin i vaskerom ved energisentral.

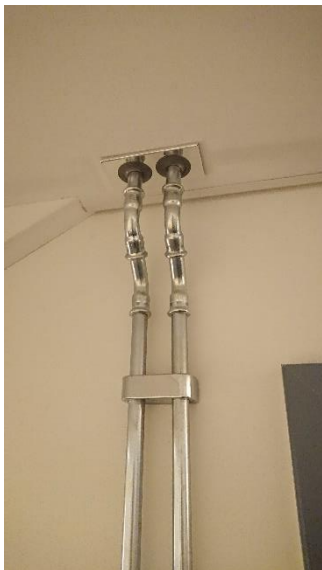
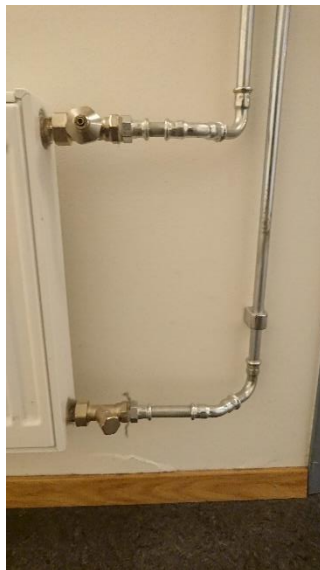
**Bilde 322:**

Leidningsnett for varmeinstallasjonar i fløy D.

Nytt i 2013.

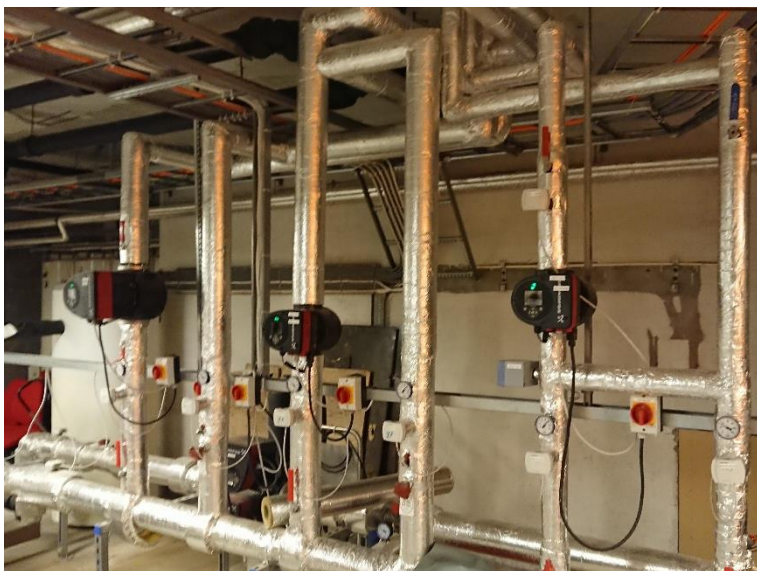
**Bilde 323:**

Leidningsnett, pumper, ventilar og andre komponentar i varmeanlegg i energisentral.

Nytt i 2013.

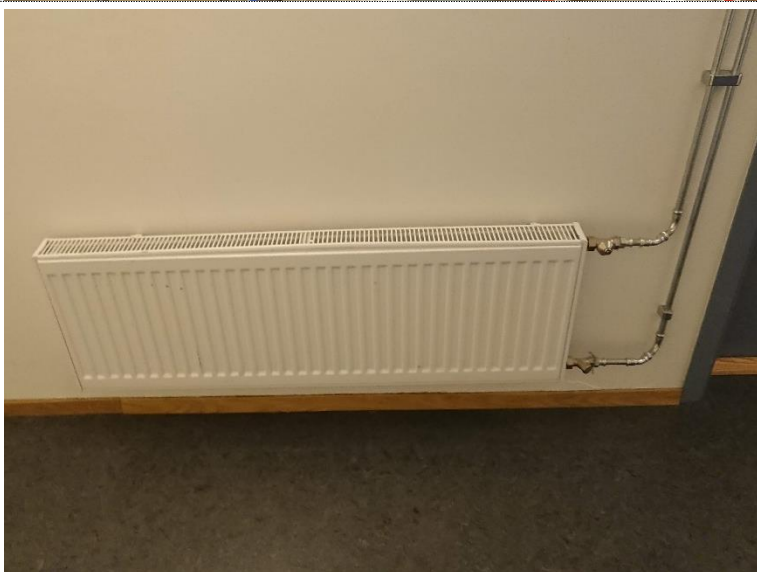
**Bilde 324:**

Radiatorar i fløy D.

Nye i 2013.

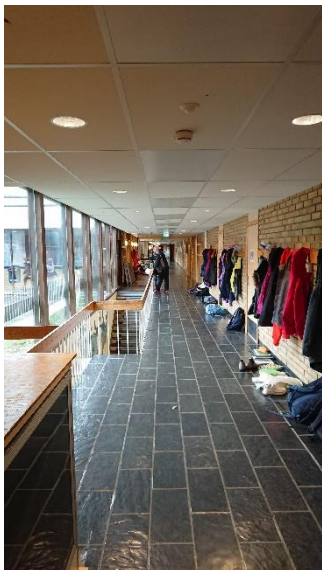
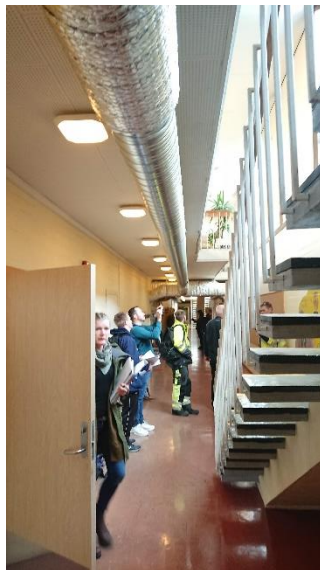
**Bilde 325:**

| NS3451<br>2009 | Bygningsdel/anlegg | Tilstandsbeskrivelse | bilete nr. | Tiltak | TG | KT | KG | S | R | År | Andel %<br>aktivering<br>(U) | Kalkyle netto<br>totalt (D+V+U) | Andel %<br>tilstands-<br>kostnad (D+V) | arki<br>SWECO |
|---|---|---|---|---|---|---|---|---|---|---|---|---|---|---|
| 362.02 | Kanalnett for luftbehandling Fløy A | Fløy A: Hovudkanalar i korridor med utstikk til rom - over og under himling.<br><br>Frå innreguleringspapira ser ein at det er avvik i tilhøve til prosjekterte luftmengder når det kjem til avtrekk. Her er det avvik på opp til 48% på rektors kontor. Dette skapar og ein ubalanse mellom avtrekk og tilluft. | 325<br>326 | Kanalnettet for denne fløyen bør undersøkast for å finne ut kvifor det er avvik i tilhøve til prosjekterte luftmengder.<br><br>Dette kan blant anna komme av dårleg utforma kanalnett med stort trykfall, underdimensjonerte kanalar og / eller støv og skit i anlegget (hovudsakeleg avtrekkskanalar).<br><br>Kalkyle er for undersøking og utbedring av kanalnett. | 3 | 5 | 2 | 3 | 6 | 2019 | 0 % | 300 000 | 300 000 | - |

I fløy A er hovudkanalar ført skjult over himling i plan 1, og synleg i plan 0.

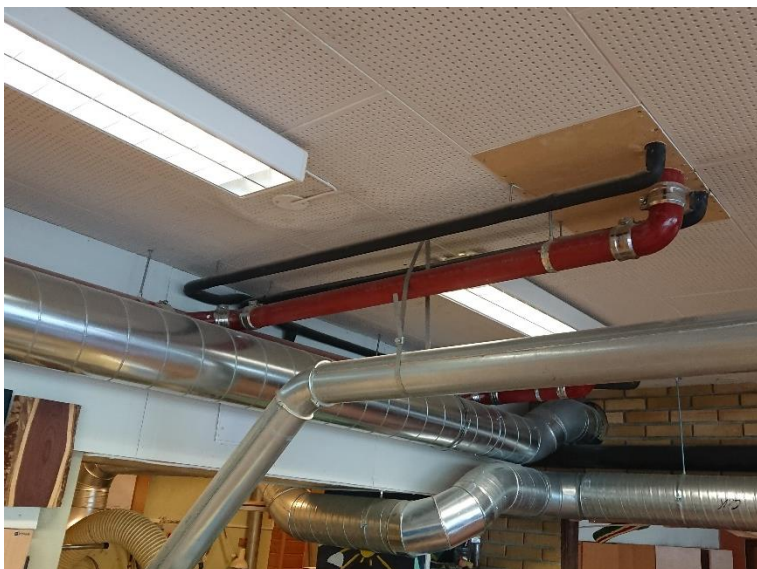
**Bilde 326:**

Kanal- og røyrføringar i klasserom for sløyd i fløy A – plan 0.

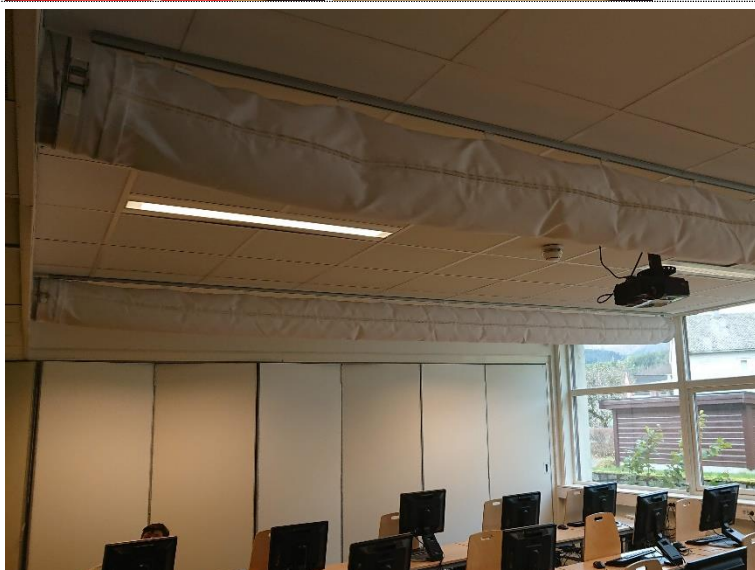
**Bilde 330:**  
Tekstilkkanalar for rehabiliterte fløy D.  
Desse er og brukt i fleire andre rom i  
fløy A.

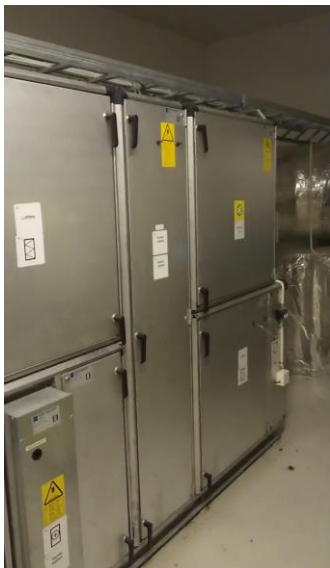
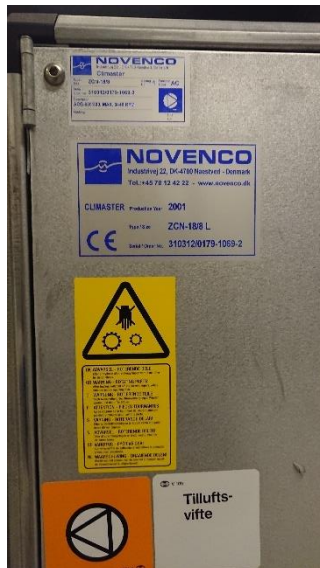
**Bilde 331:**

Aggregat 36.01 og 36.02.

Forsynar fløy A, B og C.

Nye i 2001.

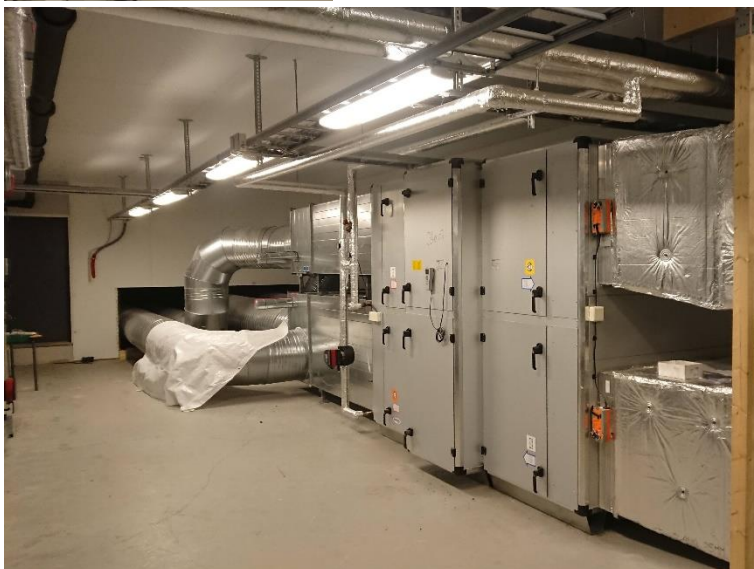
**Bilde 332:**

Aggregat 36.03 og 36.12  
(avbilda er aggregat 36.03).

Forsyner fløy D og Gaularhallen.

Nye i 2013.

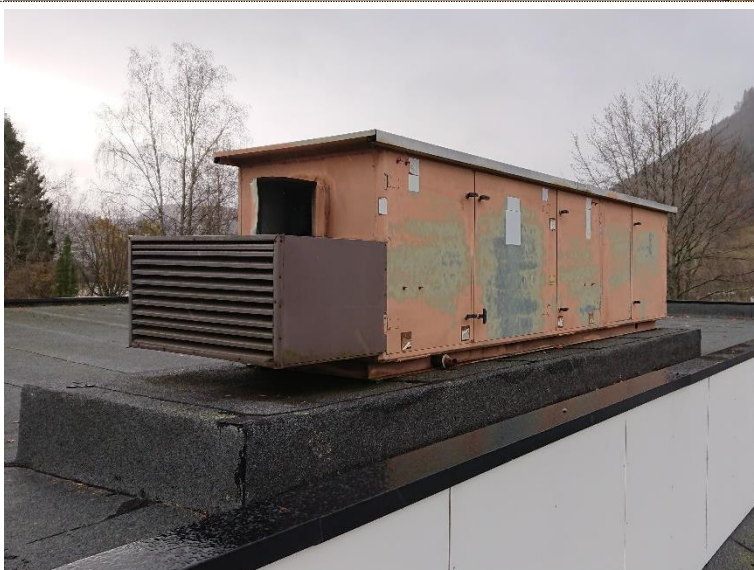
**Bilde 333:**

Aggregat 36.04.

Forsyner delar av fløy E.

Nytt i 1993.

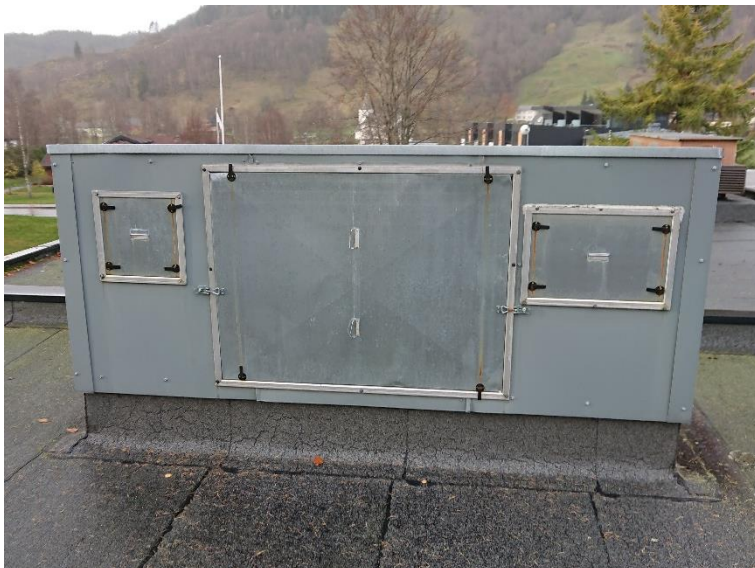
**Bilde 334:**

Aggregat 36.05.

Forsyner delar av fløy E.

Nytt i 1997.

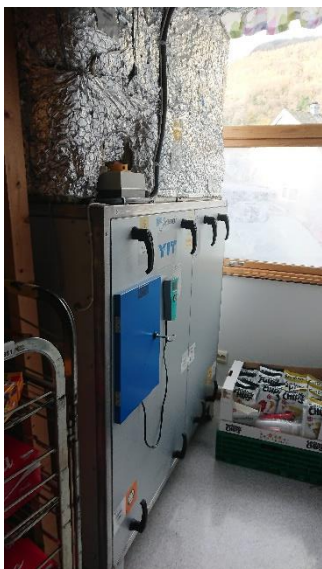
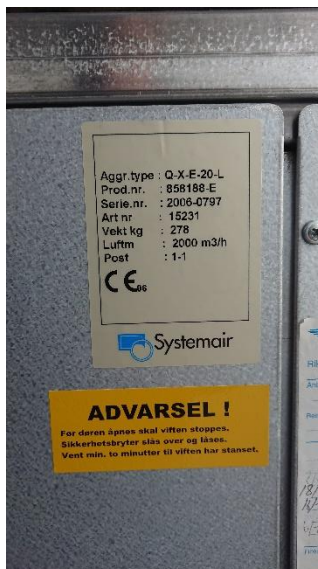
**Bilde 335:**

Aggregat 36.09.

Forsyner kjøkken- / heimkunnskapsklasserom.

Nytt i 2006.

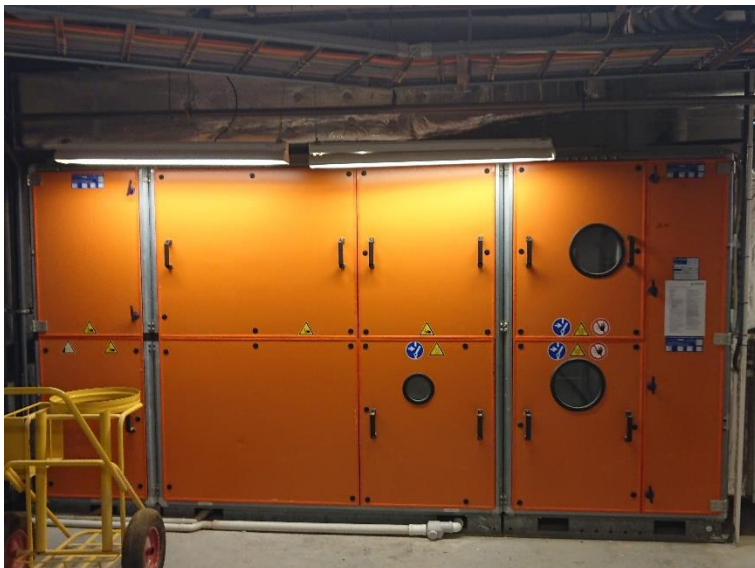
**Bilde 337:**

Aggregat 36.11.

Forsyner symjehall.

Nytt i 2010.

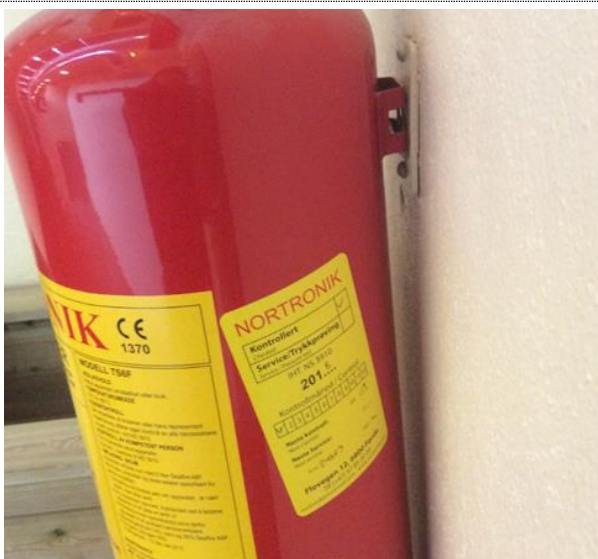
**Bilde 339:**

Utført kontroll på handslukkarar i januar 2018.

Bildet er tatt i fløy A plan U, ved inngang til heimkunnskap.

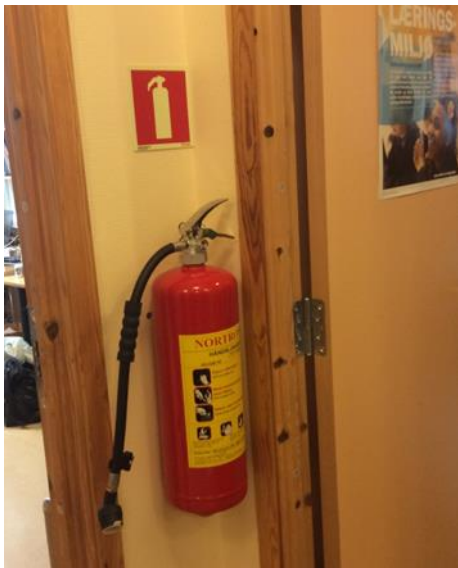
**Bilde 340:**

Handslukkar utan synleg merke om at kontroll er gjennomført.

Bildet er tatt i Fløy E plan U, ved tilbygg lærar/administrasjon.

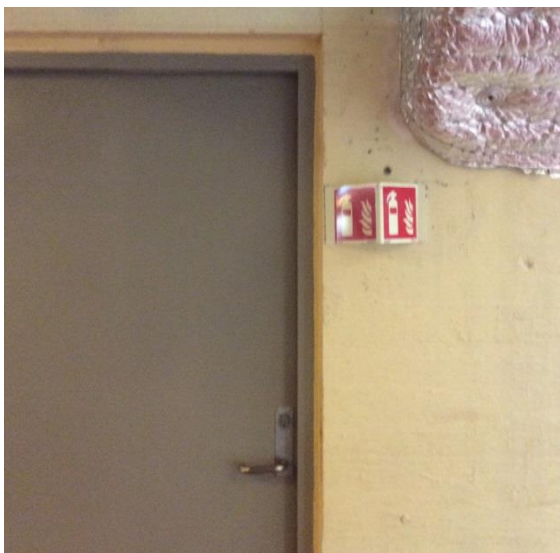
**Bilde 341:**

Håndslukkere er plassert innenfor låst dør, og markering for handslukkar er plassert i felles korridor.

Bildet er tatt i fløy A, plan U, utanfor ventilasjonsrom.

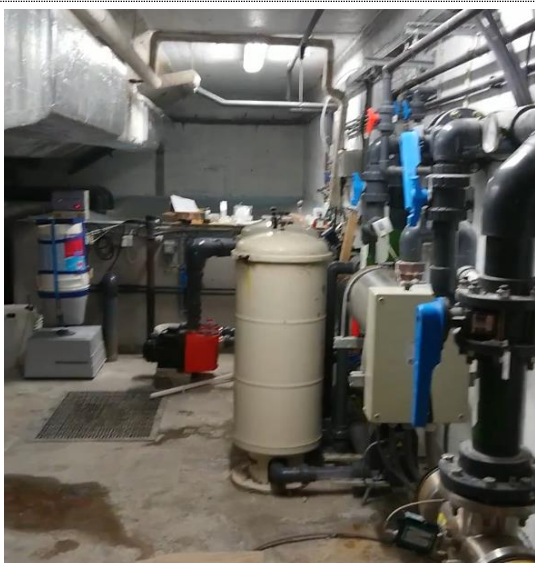
**Bilde 342:**

Utjevningsbasseng, Granudor tørrklorautomat og Pentair jordfilter.

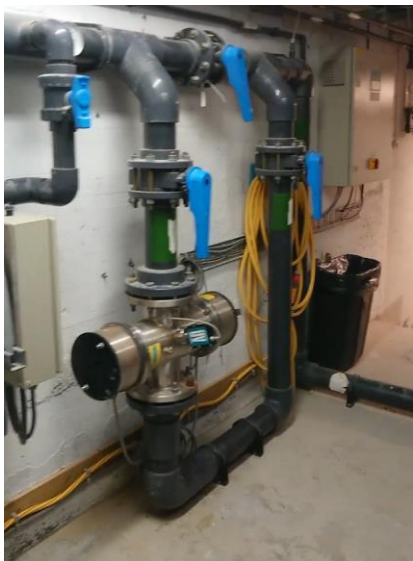
**Bilde 343:**

Bernson inline UV-system for vassdesinfisering av 2003.

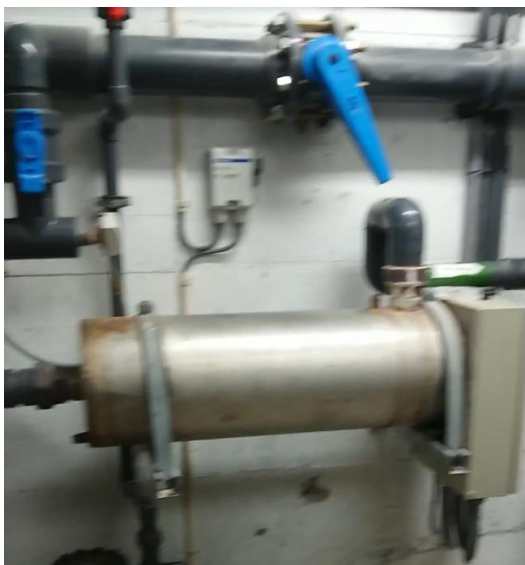
**Bilde 344:**

Mitek varmekolbe av 2003.

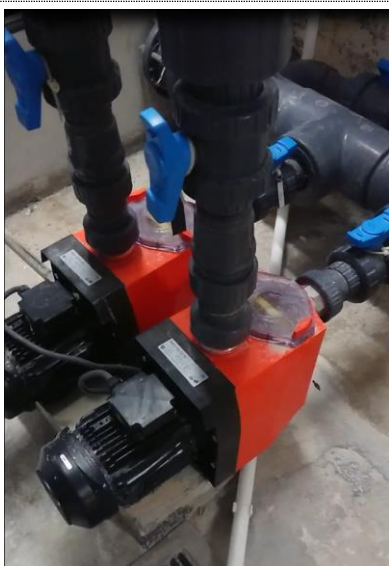
**Bilde 345:**

Sirkulasjonspumper av ukjent dato.

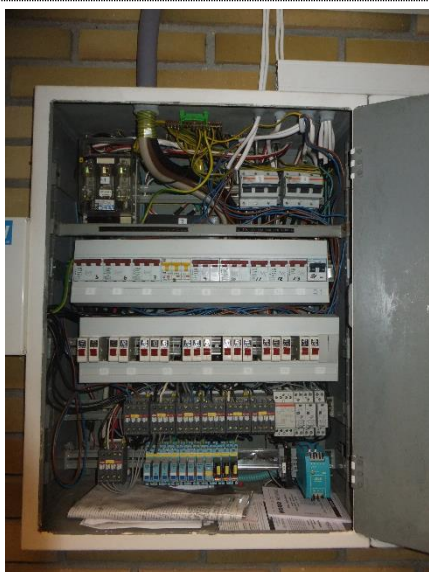
**Bilde 401:**

Fordeling fløy C. Innmat oppgradert etter byggeår, truleg midt på -90 tal. Berøringssikkerheit ikkje etter dagens krav. Ikkje jordfeilvern på kursar (krav etter dagens regelverk).

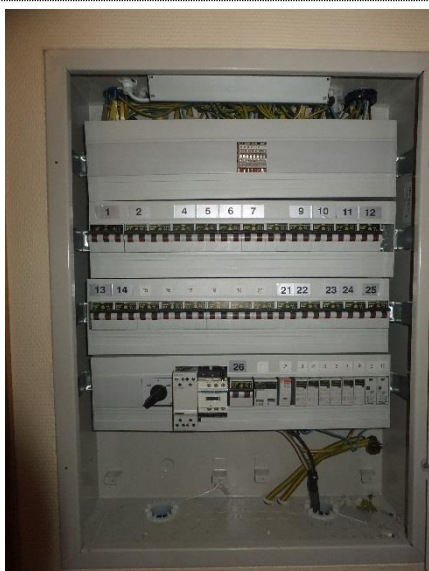
**Bilde 402:**

Fordeling fløy E (lærar/adm.) Montert i byggeår 2001. Berøringssikkerheit bra. Ikkje jordfeilvern på kursar (krav etter dagens regelverk).

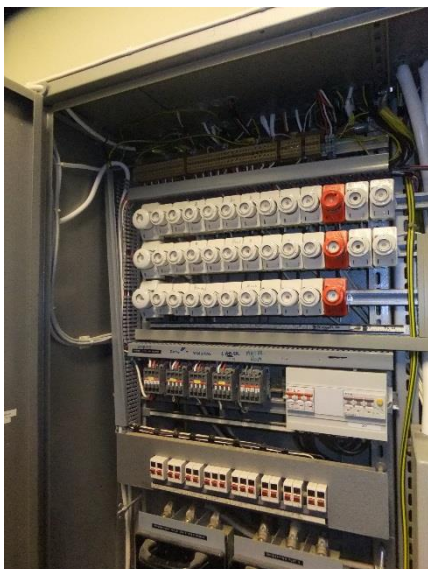
**Bilde 404:**

Fordeling underetg. fløy A (ved metallforming). Orginal frå byggeår med UZ element-sikringar. Berøringssikkerheit ikkje etter dagens krav. Montert inn noko nyare sikringar/kontaktorar.

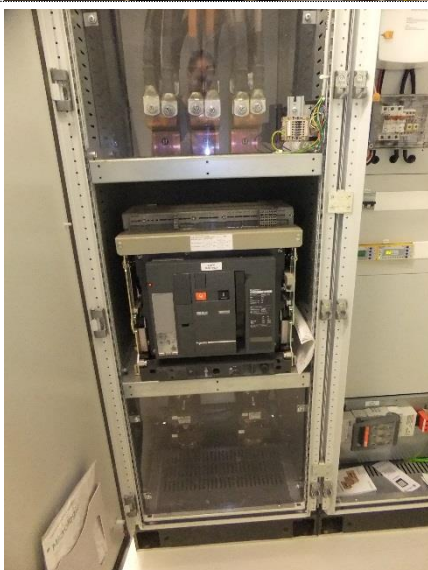
**Bilde 405:**

Utsnitt hovedtavle frå 2013. Inntaksbrytar 1800A. Tilfredstiller dagens krav til berøringssikkerheit og betjening.

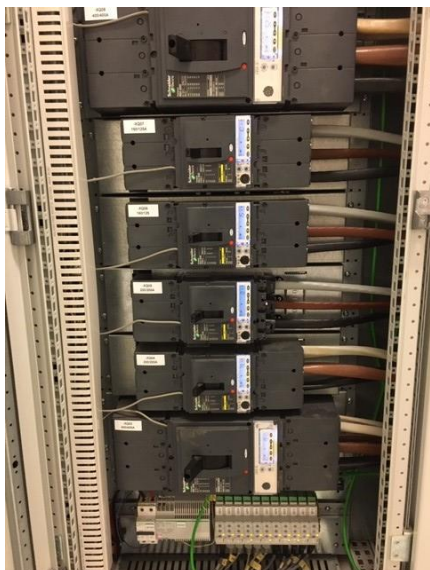
**Bilde 406:**

Utsnitt frå hovedtavle. Montert i 2013, tilfredsstiller dagens krav til berøringssikkerheit og betjening.

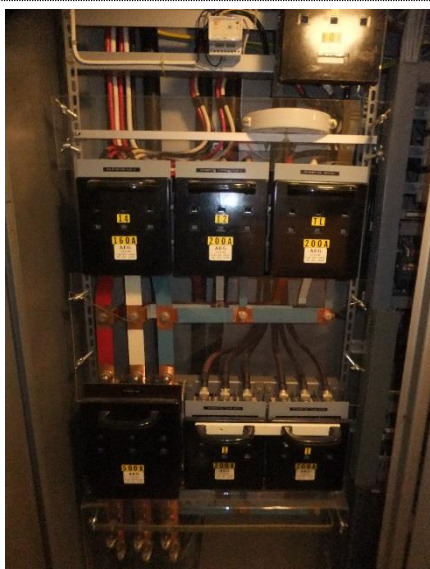
**Bilde 407:**

Fordeling i underetg. fløy A. Original frå byggeår med NH-sikringar. Berøringssikkerheit ikkje etter dagens krav.

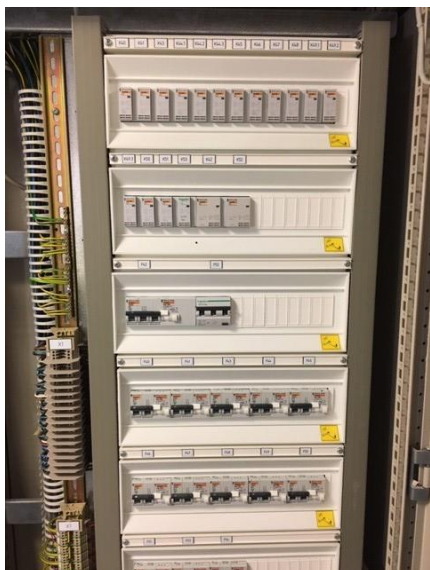
**Bilde 409:**

Fordeling fløy D, ny 2004 i tilbygg med garderobar. Tilfredsstiller dagens krav til berøringssikkerheit og betjening.

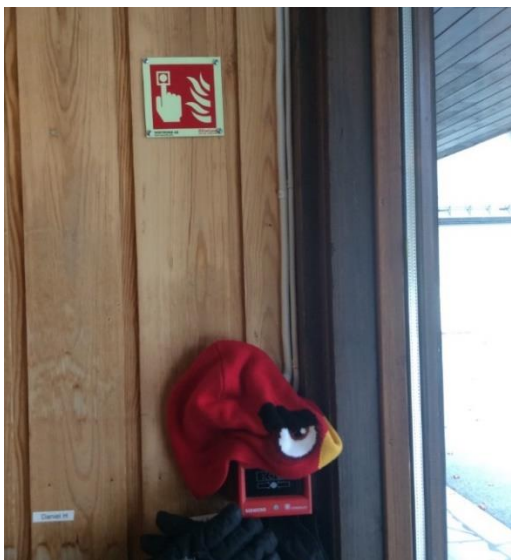
**Bilde 437:**

Manuell melder i garderobe i fløy B og C (tilsvarande løysing for begge fløyane). Det er ikkje ytterlegare deteksjon i fløy B og C.

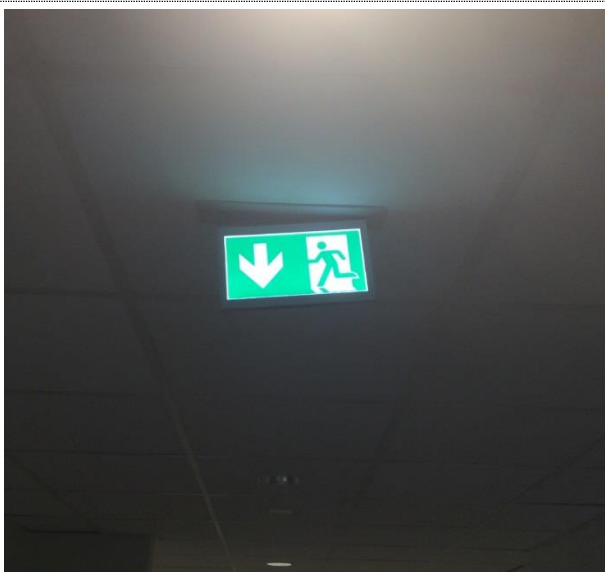
**Bilde 438:**

Ledelys viser rømning i retning som ikkje er prosjektert som rømningsretning.

Bildet er tatt i korridor fløy E plan 1 utanfor klasserom, og det vises rømning via kantine.
